大規模崩塌潛勢區地形特徵圖說明書

# 花蓮縣-玉里鎮-D018

中華民國 110 年 12 月

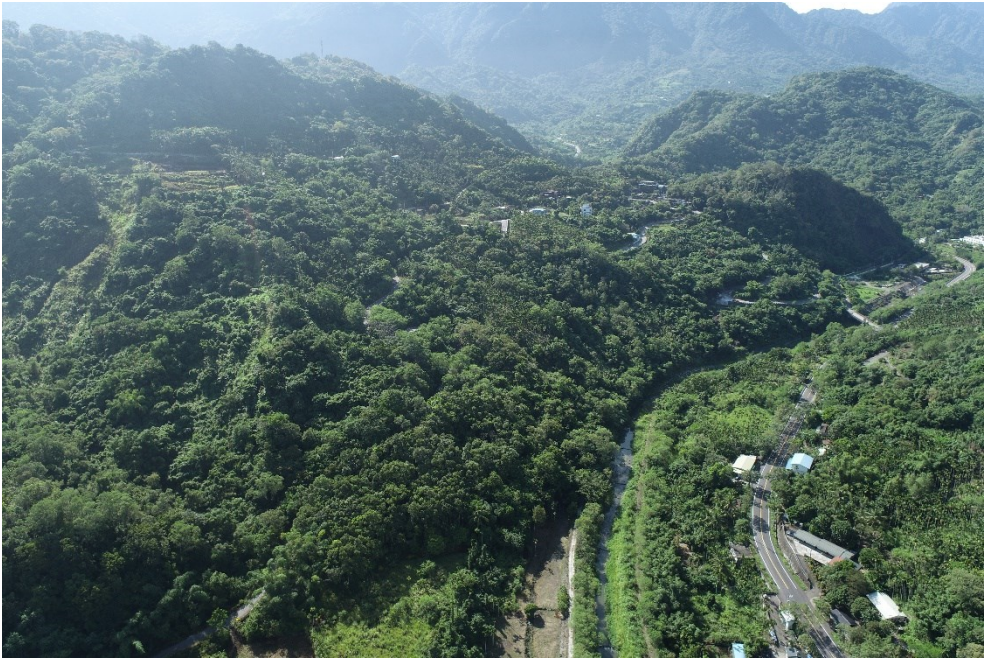
花蓮縣-玉里鎮-D018 大規模崩塌潛勢區所在坡面，照片可見該坡面上方有明顯主崩崖（左上角陰影處），坡面下方則為安通溪流經。本大規模崩塌潛勢區為著名的安通溫泉區所在地，範圍內有多家溫泉旅宿業者。目前為農委會水土保持局關注之第二型 22 處大規模崩塌潛勢區優先辦理區之一。

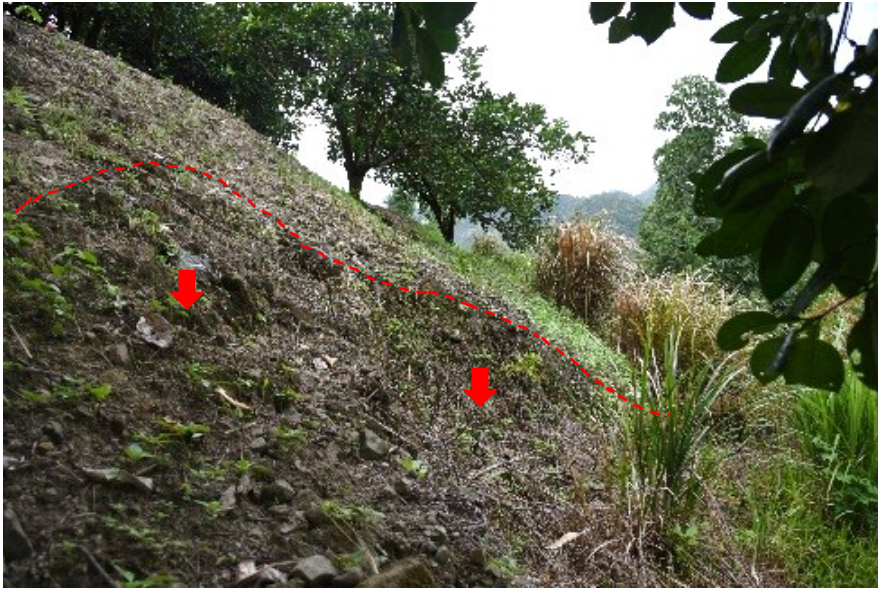
本範圍之溪溝（侵蝕溝）發育旺盛，並有數處向源侵蝕（如照片 3-1）至大規模崩塌潛勢區接近頂部位置。

照片 3-1 溪溝向源侵蝕所形成之小型崩崖。已侵蝕到果園下方，紅色虛線為崩崖頂部遷急線（2020 年 9 月 9 日攝）

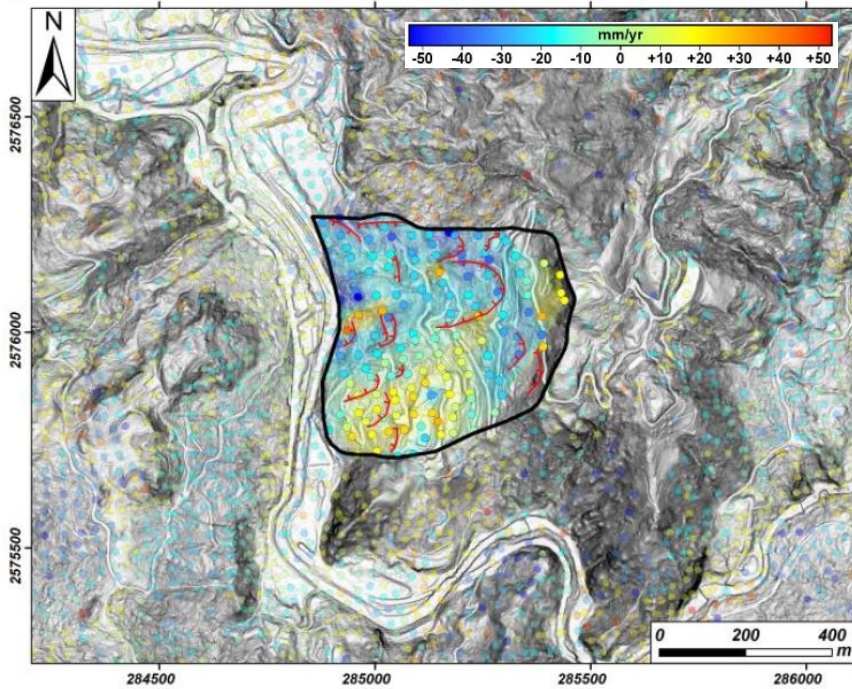
根據本範圍的微地形特徵，搭配歷史災害紀錄，可知本範圍塊體具備一定活動性。陳柔妃（2019）利用 2014-2018 年間 ALOS 2 (Advanced Land Observing Satellite) 衛星雷達影像計算地表平均變形量。本範圍北側坡面的地表下陷變形量最大約可達 40 毫米/年；相較之下，本範圍南半部的地表變形量較小，但安通溫泉區位置約有 20 毫米/年以下的局部隆升（圖 3-3）。可能顯示北半部因安通溪側蝕引起邊坡不穩定、蝕溝顯著發育，使地表下陷；南半部則可能有弧形滑動，造成坡頂下陷、坡趾隆起的地表變形。該研究以「單位面積平均下降值」和「整體下降總量」2 個指標，綜合評估本範圍之活動性為低等（陳柔妃，2019）。惟本範圍內地表破壞明顯、發生頻率高，是否具有更高的潛在活動可能，仍待更進一步調查研究。

圖 3-3 ALOS 衛星雷達影像之坡面方向地表變形監測成果。各點之正值為地表隆起，負值為地表沉陷

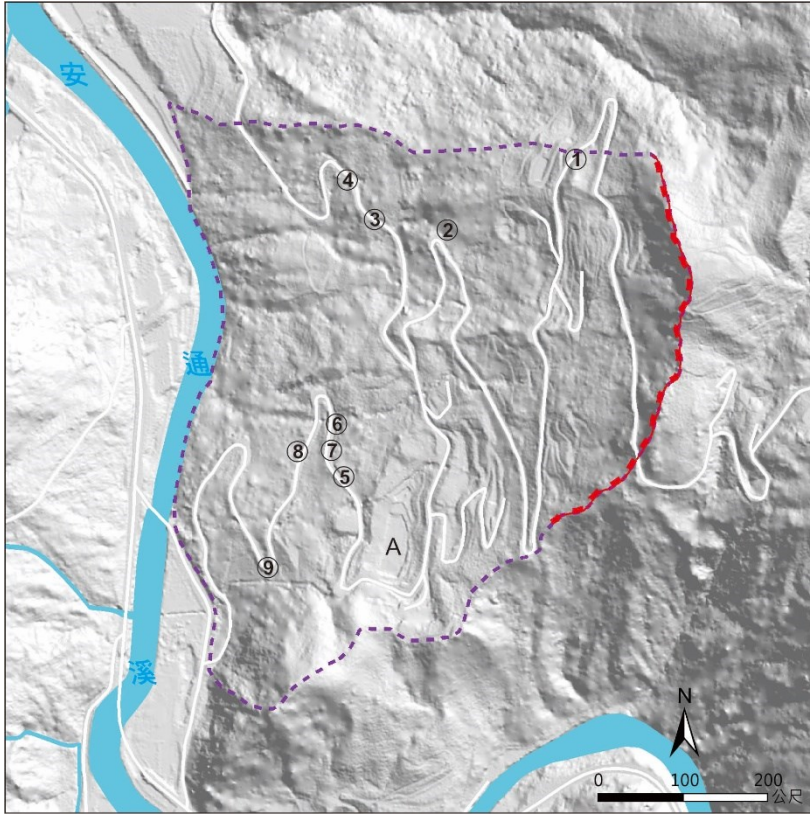
2016 年莫蘭蒂、馬勒卡、梅姬與艾利颱風密集侵襲，使坡面土體含水量增加，產生明顯的崩塌、土體變形與滑移等狀況。農委會水土保持局（2020）彙整本範圍內於艾利颱風後勘查之地表破壞觀測（點 1-點 6），及 2020 年現地勘查新增之明顯地表破壞位置（點 7-點 9）如圖 3-4 所示，以下分別簡述：

圖 3-4 安通溫泉聚落 2016 年 10 月艾利颱風災害點位置  
 點 1 至點 6 引用自農委會水土保持局 (2020)  
 點 7-點 9 引用自沈淑敏等 (2020)

整體而言，本範圍歷年來雖多有工程整治，但可能因位於安通溪之攻擊坡造成局部坡趾淘刷，影響坡面安定；此外，安通產業道路迴頭彎因排水不良，易於豪大雨時容易形成逕流，造成坡面些微滑動或路面塌陷（農委會水土保持局，2020）。

除上述歷史災害點位外，根據當地居民與業者訪談所得，圖 3-4 之 A 處可能早期為一天然或半天然水池，或許有可能為子滑動塊體頂部張裂形成之反斜崖處積水而成，不過目前已經整地不復原貌。

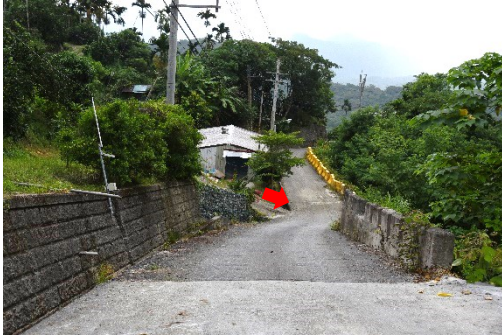
點 1：道路下邊坡新生崩塌面積約 2.2 公頃，致使道路路基下陷約 50 公尺長、產生 0.5-1.0 公尺落差。現況如照片 3-2。

照片 3-2 點 1 道路下陷 (攝於 2020 年 9 月 9 日)

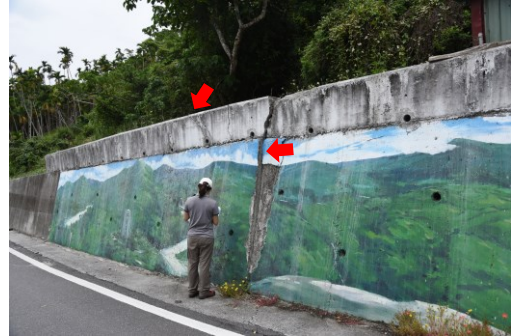
點 7：道路上邊坡之擋土牆局部開裂（照片 3-3），總長約 30 公尺。

照片 3-3 點 7 擋土牆局部開裂且有向外側傾倒趨勢 (攝於 2020 年 9 月 9 日)

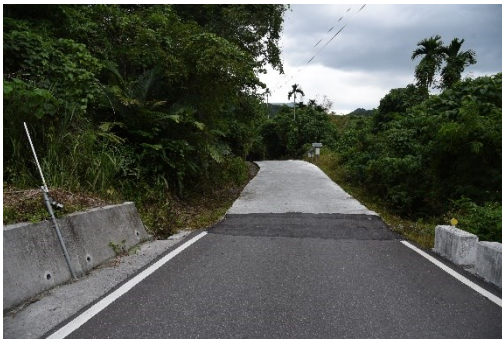
點 8：道路明顯下陷（已整修，照片 3-4），一旁蝕溝處水溝蓋有受擠壓局部隆起的現象（照片 3-5）。

照片 3-4 點 8 道路下陷 (攝於 2020 年 9 月 9 日)

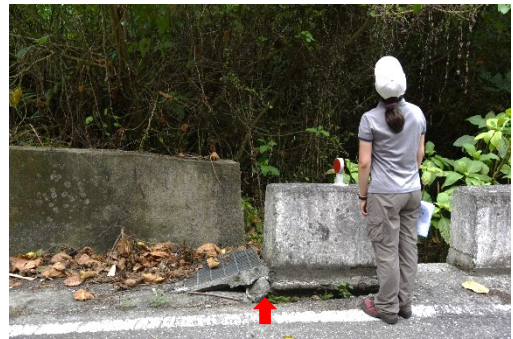
照片 3-5 點 8 水溝蓋似受力擠壓而局部隆起。照片左側為蝕溝位置 (攝於 2020 年 9 月 9 日)

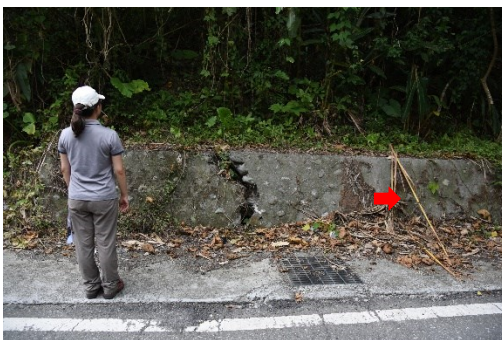
點 9：受南側蝕溝側蝕影響，導致局部擋土牆開裂（照片 3-6）、道路護欄錯位並下陷（照片 3-7）。

照片 3-6 點 9 擋土牆局部開裂 (攝於 2020 年 9 月 9 日)

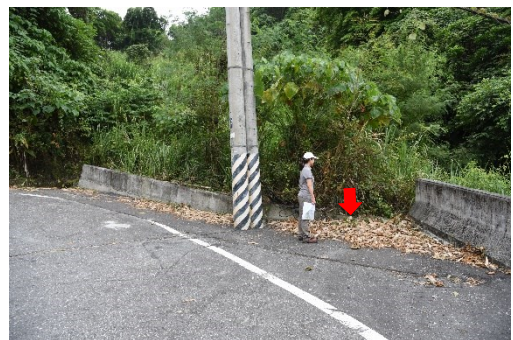
照片 3-7 點 9 道路護欄錯位下陷 (攝於 2020 年 9 月 9 日)

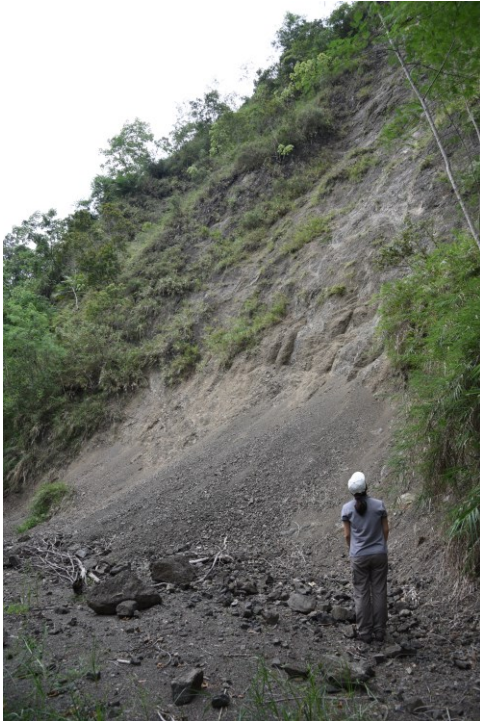
本圖幅範圍內的落石區域主要有 3 處，包括吉祥溫泉民宿東方、玉富 1 號橋西南方、玉富 2 號橋西北方。此 3 處落石均為八里灣層安山岩質岩塊形成高聳、陡峭崖壁，並因表面風化作用而變得脆弱易崩（照片 4-1）。

照片 4-1 吉祥溫泉民宿東方崖壁的落石。為安山岩質岩塊表面風化後崩落，並於坡腳堆積小規模錐狀落石堆地形（2020 年 9 月 9 日攝）

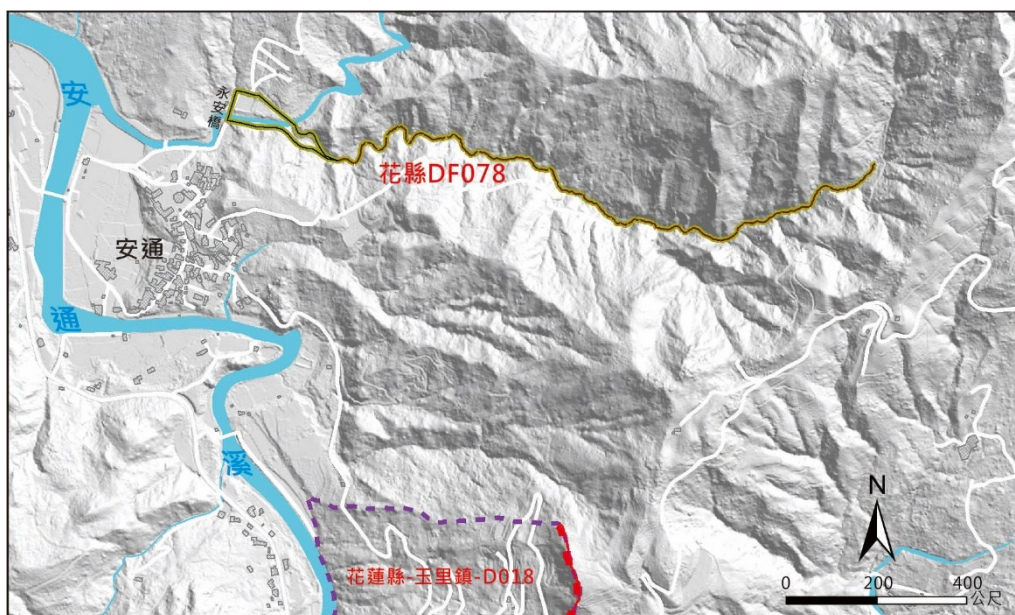
本圖幅範圍北側有 1 公告之土石流潛勢溪流「花縣 DF078」及其「影響範圍」(圖 4-6)。經主管機關公告，此土石流野溪長度約 1.35 公里，集水面積約 72.5 公頃，屬土石流發生潛勢

等級「低」之溪流。此處河谷狹窄，雖受谷壁限制或人為整地等因素，未見土石流扇地形，但谷內平坦，呈埋積狀。

圖 4-6 花蓮縣 DF078 及影響範圍位置圖

花蓮縣 DF078 土石流潛勢溪流若因豪雨發生土石流，其影響範圍約至永安橋為止，可能掩埋永安橋上游的氾濫平原，並造成該支流形成堰塞。本圖幅範圍內該處下游氾濫平原並無聚落分布，其災損可能以氾濫平原區域的農損為主，建議豪雨時應避免前往河畔道路以及永安橋的方向。

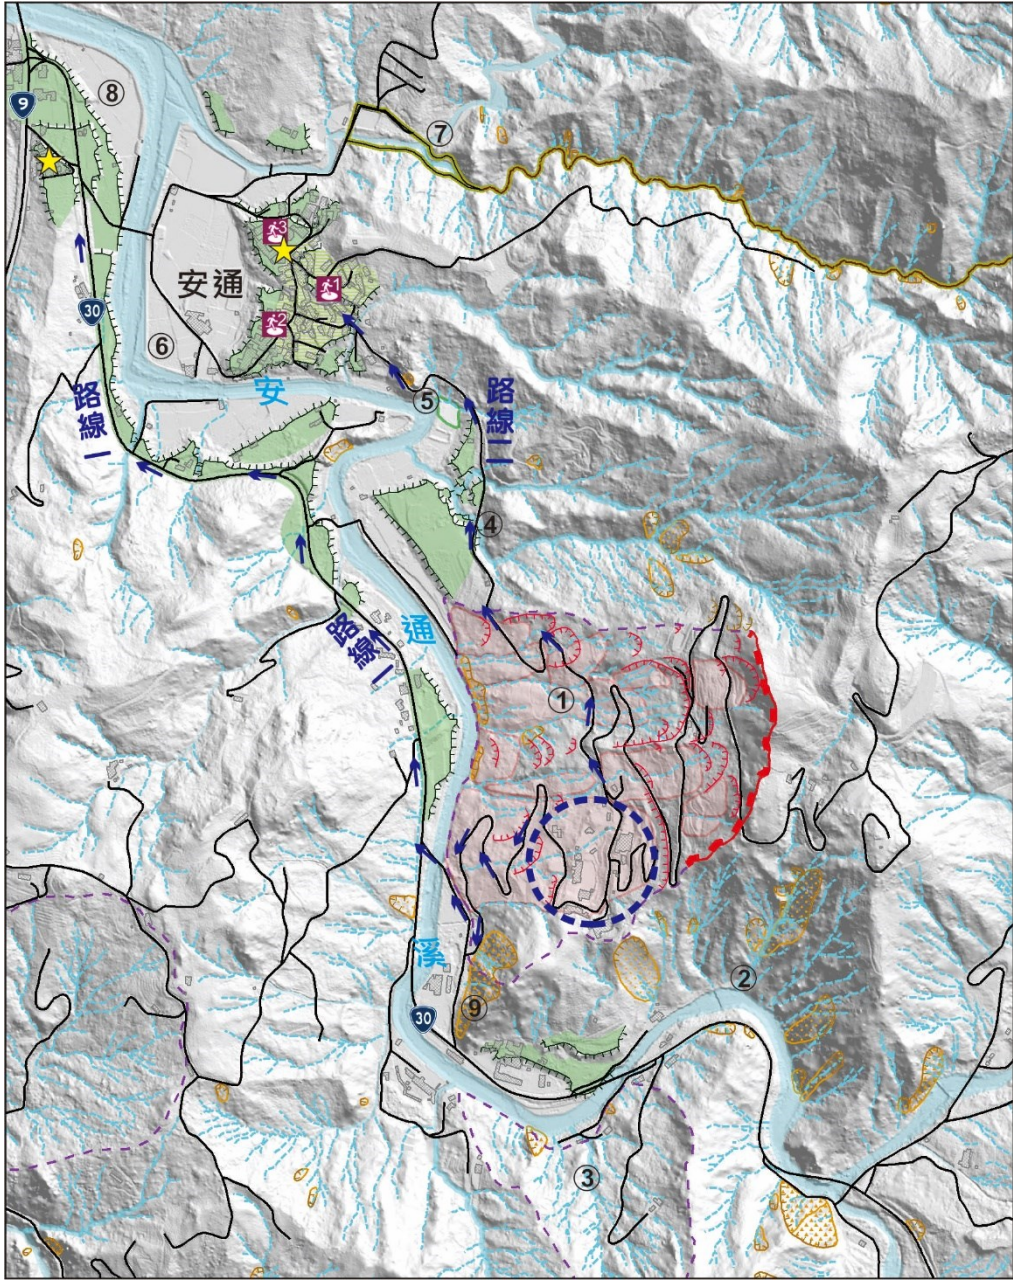
圖 4-7 潛在災害區位與建議避災路線圖

點 1：安通溪攻擊坡侵蝕坡腳，導致邊坡不穩定，有發達的  
 蝕溝發育，並不斷造成該邊坡上方零星塊體滑移，破

壞道路、護坡、擋土牆等結構物。為花蓮縣-玉里鎮-D018 大規模崩塌潛勢區範圍內地表變形較明顯位置。

- 點 2：此處為安通溪主流右岸攻擊坡，長期侵蝕坡腳導致邊坡不穩定，蝕溝密集，並長期可觀察到岩屑崩滑的現象，若發生較大規模的崩塌，可能局部堰塞安通溪河道，造成下游氾濫平原區域或橋梁的威脅。
- 點 3：此處為花蓮縣-富里鄉-D002 大規模崩塌潛勢區，亦位於安通溪主流左岸攻擊坡。目前雖已築堤保護其坡腳免於河流侵蝕，但若該大規模崩塌潛勢區發生較大規模的塊體滑移，最嚴重可能造成對岸的安通溪畔溫泉、安通溫泉飯店等商家被掩埋，並造成安通溪主流形成堰塞湖。惟目前尚無此處已發生過類似現象之證據。
- 點 4：此處為本圖幅內岩屑崩滑最密集的集水區之谷口位置，該點上游之支流集水區長期觀察到許多崩塌與向源侵蝕，可能與豪大雨時發生土石流事件。目前此集水區下游並無保全對象，故未納入土石流潛勢溪流，但圖 3-5 中往安通部落的疏散避難路線會經過此支流，應特別注意疏散時的安全。
- 點 5：此處為安通溪主流右岸攻擊坡，有可能造成安通溫泉區通往安通部落的道路破壞，造成交通中斷。
- 點 6：安通溪主流兩岸之氾濫平原，因地勢較低（圖 4-5），淹水潛勢較高。目前已經興建堤防保護，但在極端事件發生的情境中，點 1、2、3 的崩塌造成安通溪主流堰塞，發生堰塞湖潰壩導致的大洪水，則最糟可能造成堤防的破壞，使下游氾濫平原溢淹。
- 點 7：若花縣 DF078 土石流潛勢溪流（圖 4-6）發生土石流事件，可能造成安通溪支流發生堰塞，並造成下游氾濫平原的威脅。

點 8：安通溪下游氾濫平原因與河道比高小，淹水潛勢較高。

且該點西側的河蝕崖方向顯示，安通溪在洪水時可能呈現較直的流路，使該處的河蝕崖成西北-東南向。目前的堤防將安通溪主河道推向東北側，仍須注意極端洪水事件是否可能導致局部破堤。

點 9：此處為花蓮縣-玉里鎮-D018 大規模崩塌潛勢區民眾向玉長公路疏散，往南安通橋方向時行經的重要聯外道路。但此處長期可觀察到大量落石，於豪雨疏散時應更為注意此處的落石災害。

農委會水土保持局（2020）目前針對花蓮縣-玉里鎮-D018 大規模崩塌潛勢區之雨量疏散警戒值為 400 毫米/日，另建議若邊坡持續位移量達 10 毫米/月或 1 毫米/日以上，應進行緊急疏散避難動作。若能達成預警性疏散，則前述樂合社區活動中心或至玉里鎮區為適當選擇，但若遇上致災性豪雨事件需疏散時，則應針對疏散避難路線做適當選擇。目前相關主管機關建議以安通聚落內的「安通主顯堂」、「安通長老教會」、「安通部落廣場」為暫時避難處所，供安通地區緊急避難使用。以安通聚落而言，於低位河階面（圖 4-5）原地避災可能為較佳選擇。惟安通主顯堂與安通長老教會位於一扇階面上（圖 4-4），須注意安通聚落東方支流是否有較大的崩塌發生導致墊高河道，威脅該扇面。
