一萬分之一 土砂災害地形特徵圖說明書

# 來義鄉-來社溪-001

## 土砂災害地形特徵圖 來義鄉-來社溪-001

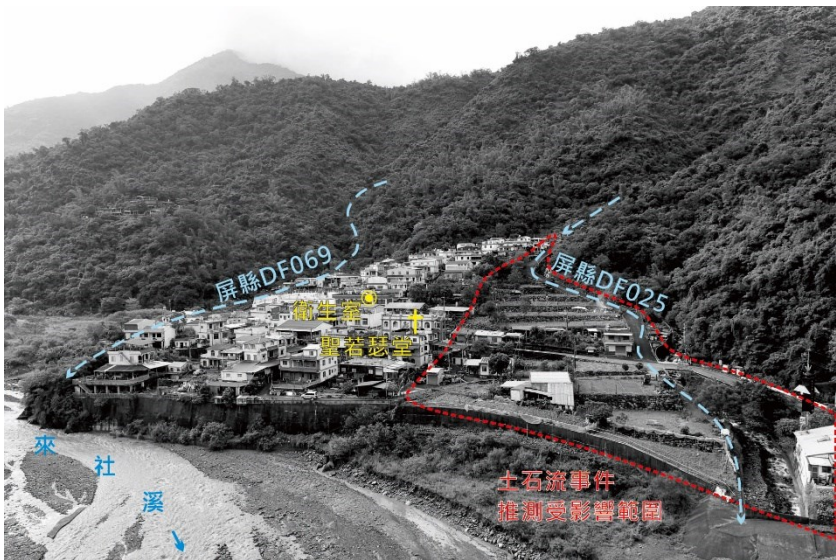
根據在地耆老居民訪談得知，約於 1960-70 年代之間，曾發生過一次土石流，那次事件損毀了來義聚落西邊緊鄰野溪兩岸的房舍。當時被影響到的土地，至今主要作農地使用，不太興建永久性建築物（圖 2-3、2-4）。年輕的族人也知道在 2009 年莫拉克颱風時，這條野溪因聚落上方的溪溝內，遭上游沖刷下來的樹幹等雜物堵塞，造成洪水夾帶泥流溢流，還沖入來義聚落中，慶幸並沒有重大財物損失或人員傷亡。

圖 2-3 來義西側野溪（屏縣 DF025）土石流影響的範圍，往西南方低角度空拍。紅色虛線範圍為訪談後推論的土石流事件影響區域；藍色虛線為野溪（土石流潛勢溪流）；來義聖若瑟堂、來義衛生室可供本圖幅主、插圖空間對位（2021.08）

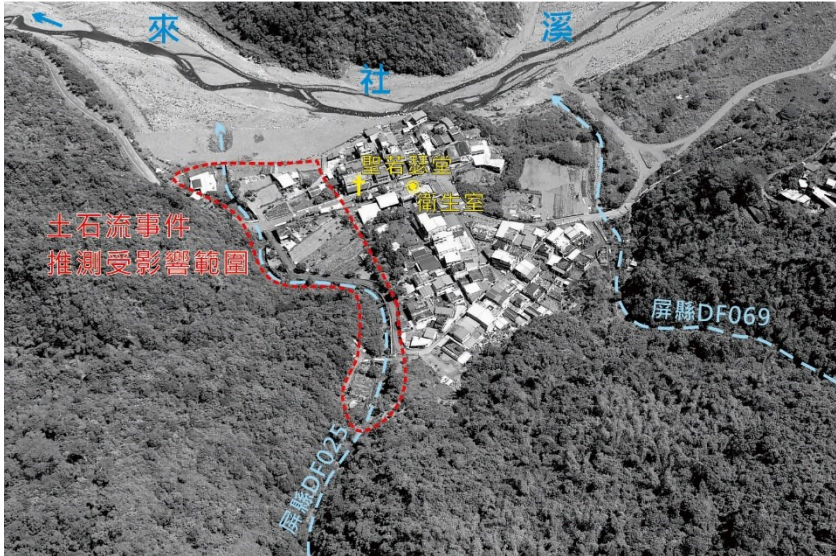
圖 2-4 來義西側野溪（屏縣 DF025）土石流影響的範圍，往北方高角度空拍。紅色虛線範圍為訪談後推論的土石流事件影響區域；藍色虛線為野溪（土石流潛勢溪流）；來義聖若瑟堂、來義衛生室可供本圖幅主、插圖空間對位（2022.11）

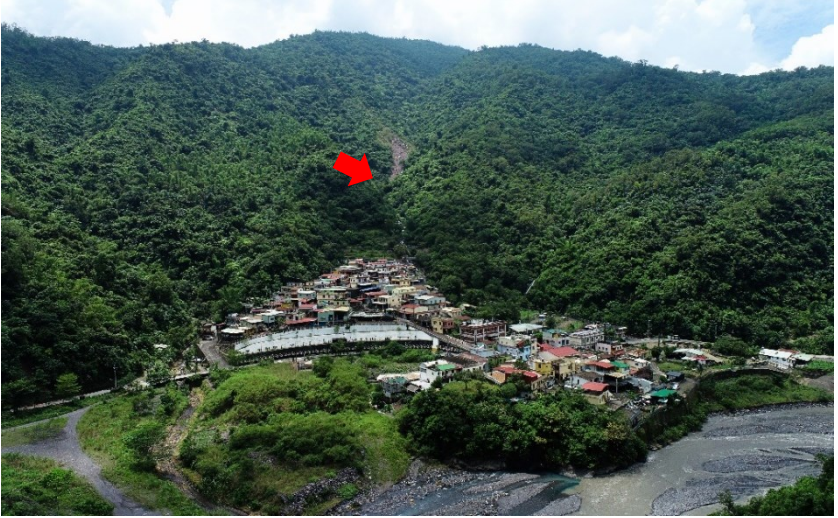
指土石流中的大量土石岩塊、砂石的來源處。通常土石流溪溝上游的溪谷內，常會出現崩壞作用地形單元(例如岩屑崩滑(圖 2-6)、岩體滑動、落石等，部分陡崖可能表示曾發生崩壞作用)，或溪溝內本來就堆積了許多土砂(例如崩積層)。形成這些崩壞作用地形的主控力量為重力，而豪雨帶來的水通常是輔助或誘發崩壞作用發生。

圖 2-6 屏縣 DF025 土石流潛勢溪流在上游邊坡的岩屑崩滑 (2021.08)

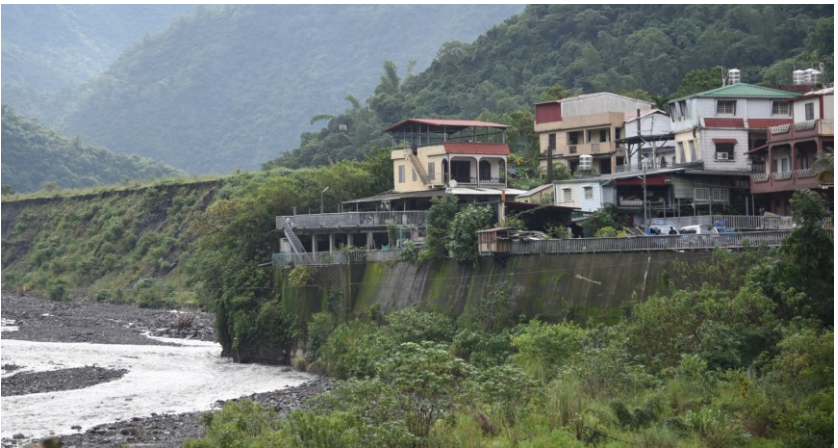
DF025 所形成的土石流扇的末端，已經被來社溪侵蝕出一個高度約 3 到 5 公尺左右的河蝕崖（圖 2-7），所以在地形單元的分類上顯示為「扇階」。

圖 2-7 來義土石流扇階末端的河蝕崖。該河蝕崖目前已部分興建護岸，以保護不受河水側蝕。照片左側頂部平坦的階地，為來社溪河道疏濬後的土砂堆置區 (2021.08)

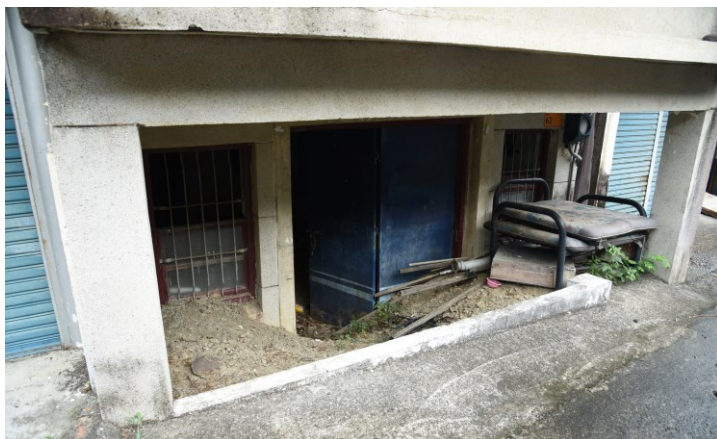
義林聚落內另一條野溪（暫稱義林西部野溪）莫拉克颱風時曾發生過土石流掩埋房舍（圖 2-14），在扇階末端也有小型土石流扇地形單元（圖 2-12）出現，溪溝中也在莫拉克颱風後針對此處為「重大土砂災害區」設立了警示牌（圖 2-15）。由於此野溪所經的

圖 2-14 義林西部野溪土石流扇地形單元上受土石流影響的家屋 (2022.07)

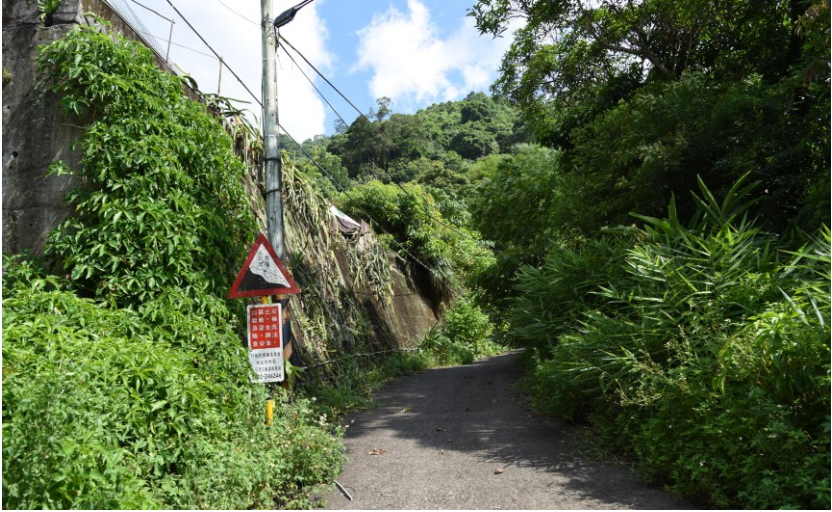
圖 2-15 義林西部野溪谷口已整治的土石流溪溝及重大土砂災害區警示牌（2022.08）

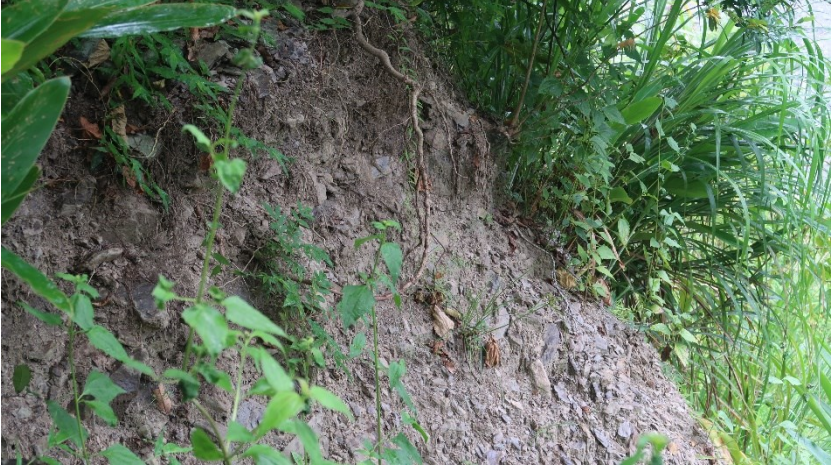
構成(圖 3-3),而非大片完整底岩,而且多為大小混雜、多稜角的碎石。崖面上也已經有許多沖蝕紋溝(rill)出現(圖 3-4),此種微地形一般出現在組成較鬆散的碎屑坡面或土壤層。而且在 2010 與 2022 年約 11 年不到的時間裡,Tjusapu 所在的平坦面快速受到來社溪側蝕、內縮約超過 20 公尺(圖 3-2B、C、D),這也和 Tjusapu 平坦面的組成材料為鬆散的堆積物有關。

圖 3-3 Tjusapu 東北側平坦地形面邊緣裸露河蝕崖所見大小混雜且有稜角的堆積物（2022.08）

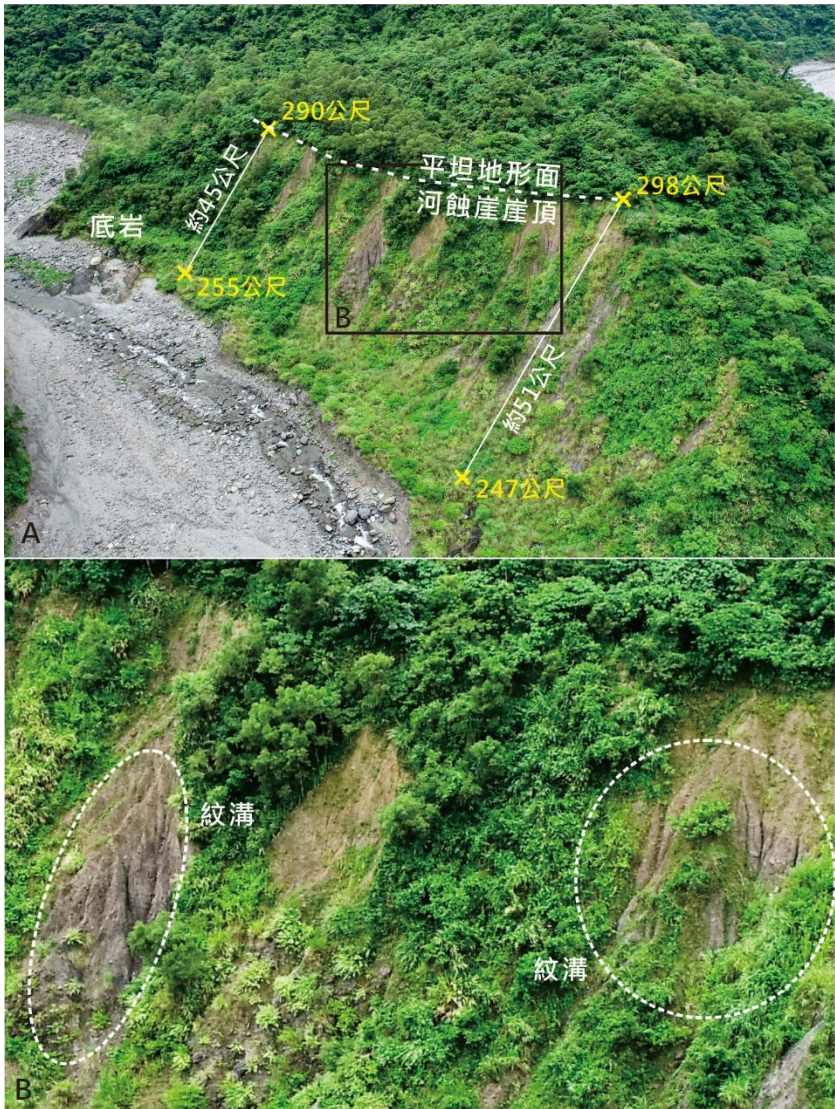
圖 3-4 Tjusapu 平坦地形面空拍照片。A：平坦面與當代河床面高度、垂直高差；B：河蝕崖崖面局部放大可見紋溝(2022.08)

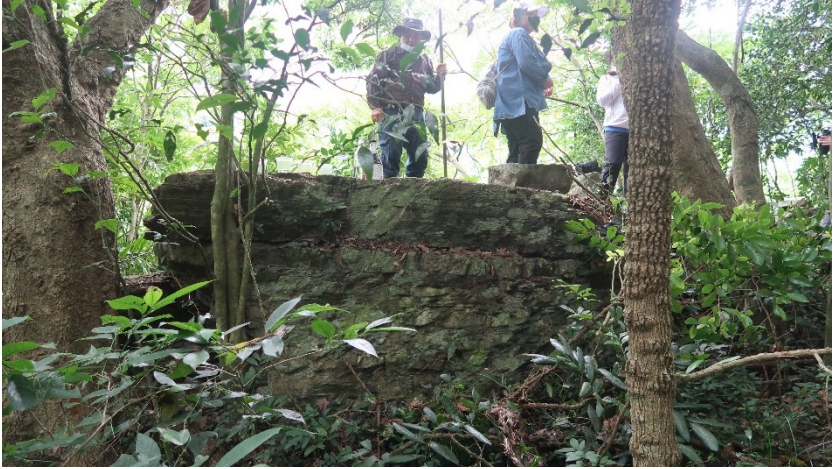
在地族人口耳相傳的故事中,「從河對面來的大石頭」(圖 3-5),就位在 Tjusapu 東北角舊農地邊緣的河蝕崖頂部。它的長、寬都超過 3 公尺,露出地表部分的高度約 1 公尺,這樣的巨石一般的大洪水恐怕難以搬移,從鄰近山坡崩塌下來可能性比較高。再搭配 Tjusapu 平坦地形面向上游方向傾斜,以及構成材料為多稜角且大小混雜的崩塌堆積物,這些都恰巧和耆老轉述 Vuvu 述說的故事不謀而合—Tjusapu 是堆埋的意思!

圖 3-5 耆老所述位於 Tjusapu 東北側河蝕崖上之岩塊 (2022.08)

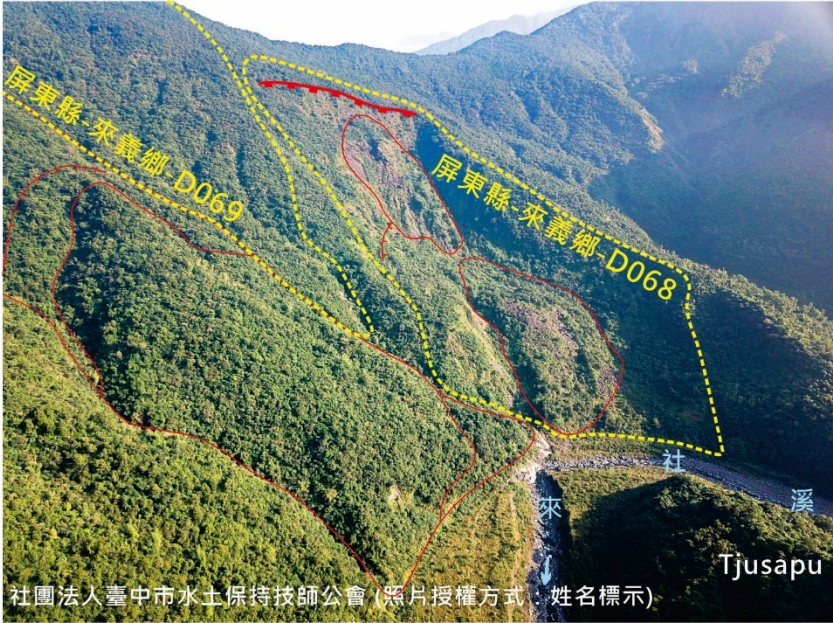
雖然本圖幅中主要的聚落，不會受到 Tjusapu 對岸大規模崩塌的直接影響，目前劃設的影響範圍內也沒有保全對象，但是，不能輕忽在地部落口傳的地名故事的提醒，百餘年前這裡可能曾經發生堵塞來社溪主流河道的大規模崩塌，而且 Tjusapu 一帶的地形特徵也相符合。近年各政府單位或學者對於這裡大規模崩塌的範圍(圖 3-6)，看法有些差異，不過也都同意這裡的邊坡確實有發生過滑動的徵兆。其中，最近一次發生較大規模的岩體滑動，就是在莫拉克風災時(圖 3-7)。

圖 3-7 Tjusapu 對岸潛在大規模崩塌區空拍照片 (2019.10, 原圖引用自農委會水土保持局歷史影像平台)。紅色圖徵為本說明書初步判釋之主、次崩崖及滑動體，位置可比對圖 3-5。其中「屏東縣-來義鄉-D068」潛在大規模崩塌區 (中央地質調查所圈繪)，於 2009 年莫拉克颱風造成的豪雨過後，就曾發生較大規模的岩體滑動。

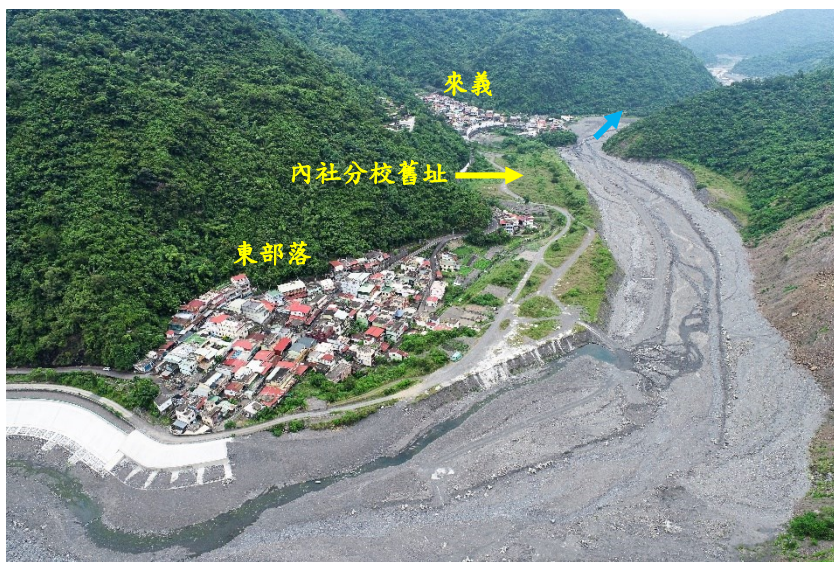
圖 4-1 來社溪來義至東部落河段河床上的大量土砂 (2022.08)

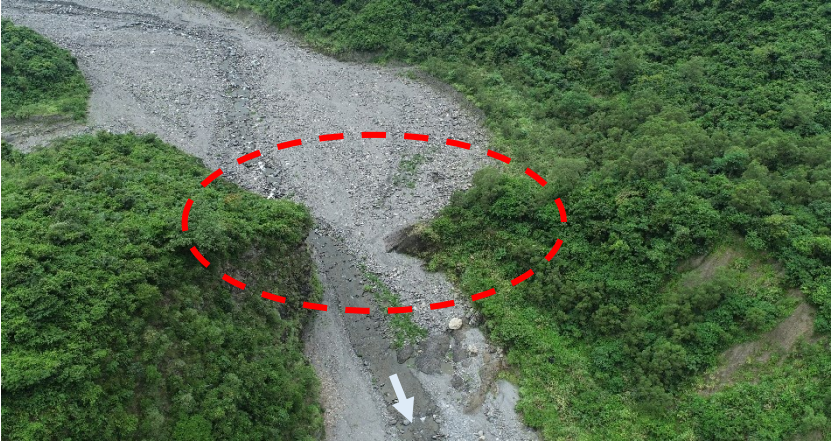
圖 4-8 Tjusapu 東側的河道隘口。此地為當地排灣族人所稱之大峽谷位置，與莫拉克颱風前的景點來義大峽谷位置不同（2022.08）

星號：來社溪主流溪谷有多處較窄的隘口（如圖 4-8），可能導致鄰近河道的沉積物不易向下搬運，進而墊高河床高程，使洪水更容易溢淹到較高處。

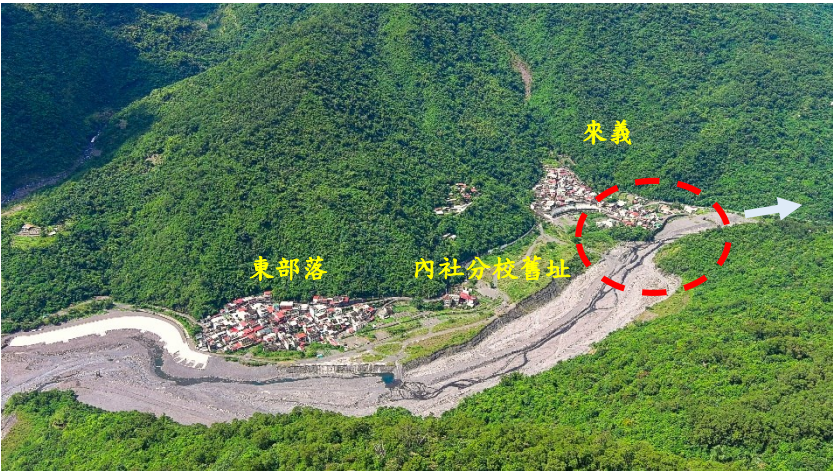
圖 4-9 來義扇階北側的河道隘口。此隘口可能導致來社溪主流洪水宣洩不易，形成回水導致內社分校舊址受災嚴重，且造成來義扇階的東北角被侵蝕出一彎月形河蝕崖（2022.11）

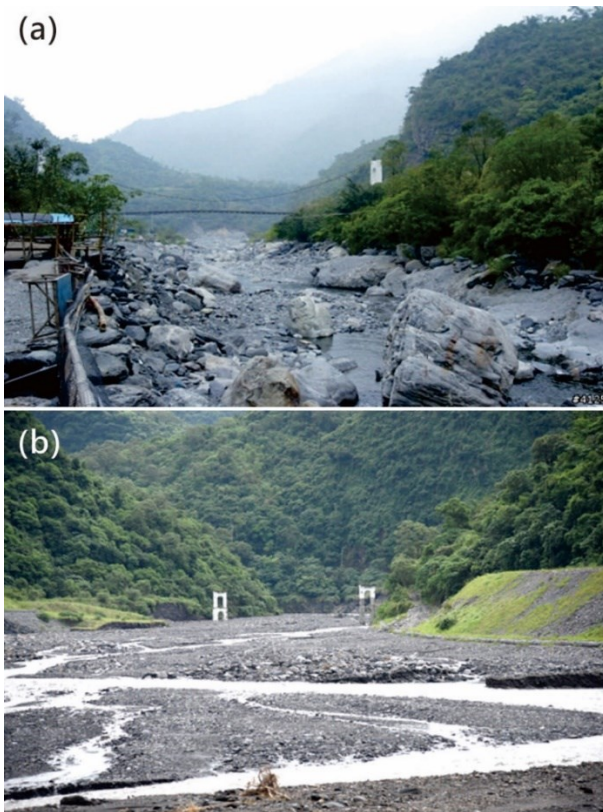
圖 4-10 來社溪上的大峽谷吊橋今昔對比

在 2009 年莫拉克颱風的大規模洪水後，邊坡崩塌或土石流供給了大量的沉積物進入來社溪與來義溪河道，使河谷明顯埋積，厚度粗估至少 15 公尺以上，甚至達到 20-30 公尺（圖 4-10）。大量的土砂堆積，亦造成河床平面寬度顯著加寬，屬於典型的埋積谷床。

(a)攝於 2005 年 12 月 14 日，由上游往下游拍攝，谷床有許多沉積物，但吊橋橋面仍有一定高度；(b)攝於 2021 年 8 月 12 日，由下游往上游拍攝，谷床已嚴重淤埋至橋柱一半高度

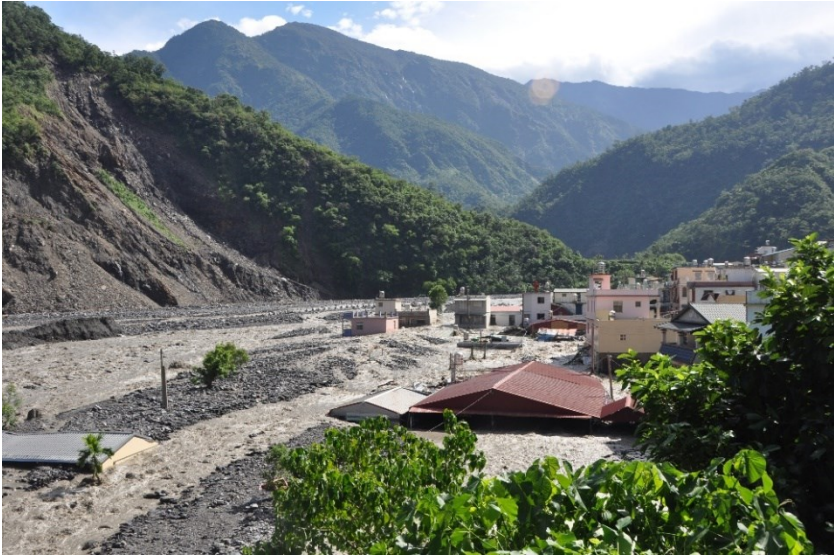
明顯淤高，致使部落更易受到洪水的影響，東部落與原來義國小內設分校校址均遭受洪水侵襲、受損（圖 4-12、圖 4-13、圖 4-14）。

圖 4-12 凡那比颱風過境後洪水侵襲東部落。由於前 1 年莫拉克颱風造成大量土砂淤埋於來社溪河床，使凡那比颱風豪雨造成的洪水侵襲東部落較低的位置（2010.09）

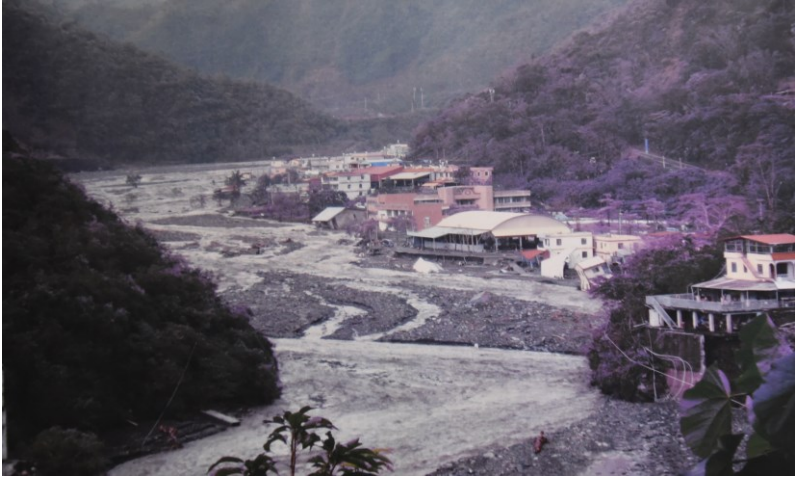
圖 4-13 凡那比颱風洪水。半圓屋頂即內社分校位置（2010.09）

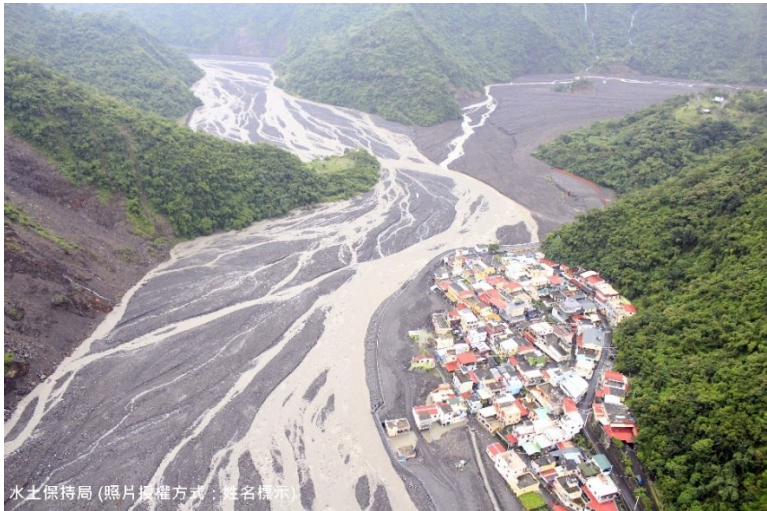
圖 4-14 南瑪都颱風過境後的來社溪河床。自莫拉克、凡那比颱風後，來社溪河道淤埋顯著（2011.09）
