一萬分之一
土砂災害地形特徵圖說明書

大武-烏萬溪-001

(臺東縣大武鄉大鳥村)

本說明書乃配合臺東縣大武鄉烏萬溪下游與大鳥部落產製的一萬分之一土砂災害地形特徵圖「大武-烏萬溪-001」而撰寫。編寫時參考過去地形製圖成果與經驗，彙整地形判釋資料和相關單位的國土環境圖資影像成果，回顧各類文獻並與大鳥部落自主防災社區交流，彙整在地歷史災害經驗與社區關注之防災或地景重點，編寫本說明書。本書從地圖與圖資概述開始，接續介紹區域環境特色，連結自然環境背景與地形作用之關聯，說明特徵地形與其災害意涵，進而提醒災害潛勢區的風險，並綜覽圖幅內的歷史土砂災害，藉此鑒往知來，提供防災教育推廣時的地方記憶素材，期盼在地社區及防災領域人員善加利用，俾利於環境經營與災害防治。

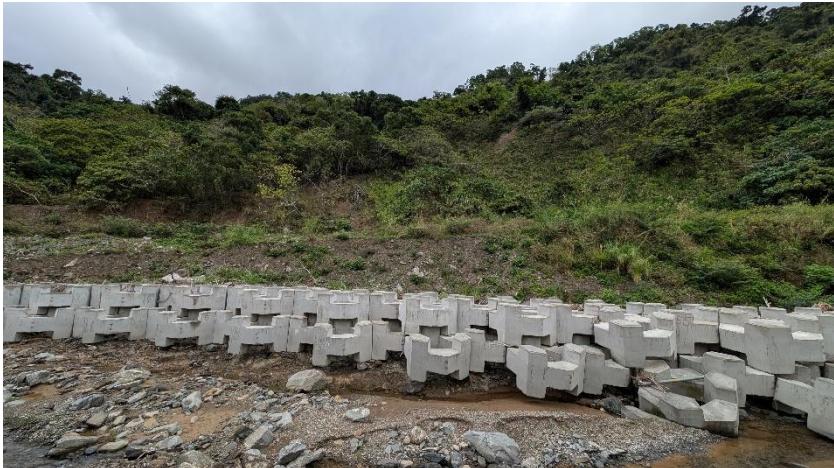
圖 3-3 烏萬溪主流側蝕而成的陡崖

河蝕崖指的是受到河流側蝕而形成河岸兩側之小崖，其延伸方向大致與河流平行。本圖幅的河蝕崖主要分布在烏萬溪主流的中上游地區，河蝕崖倘若落差甚大，崖面亦可能發生岩屑崩滑，例如 mauqacan（木嘎場）—水田橋一帶因主流側蝕而形成的河蝕崖，常誘發邊坡或階地的岩屑產生崩滑。在 mauqacan 一帶，烏萬溪左岸的坡腳目前有堆置疏濬的土砂和消波塊，降低河流側蝕所引發的岩屑崩滑（圖 3-3）。

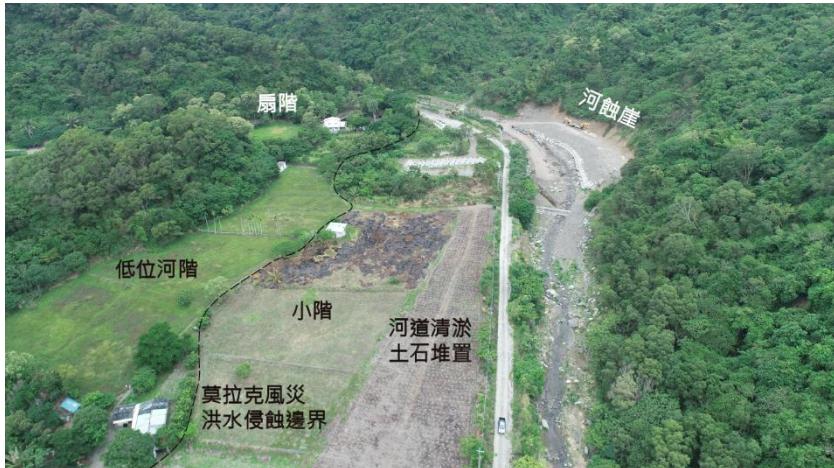
圖 3-4 烏萬溪河流作用地形，包括扇階、低位河階、小階與河蝕崖，河道清淤的土石堆置於河岸與小階階面上。

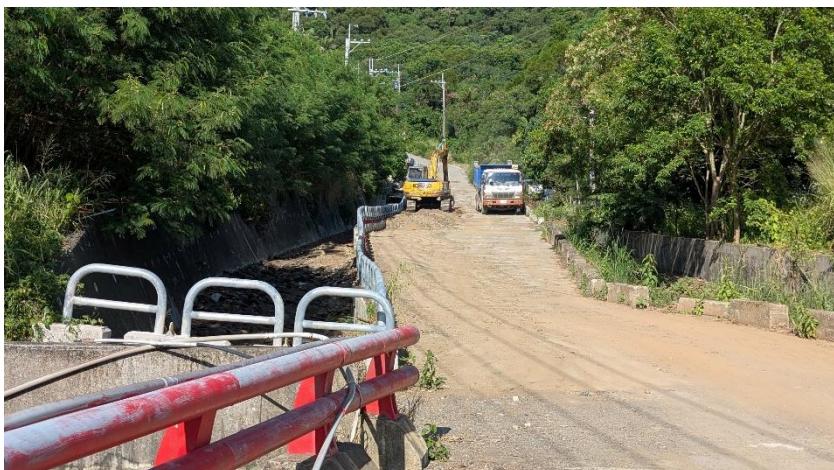
圖 3-6 排水溝疏浚與拓寬工程。

規模較小的野溪若發生土石流，常堵塞溪溝或排水溝，導致泥水漫流至路面，甚至流進聚落而造成災害，須特別留意。例如主圖幅網格坐標 H4-I4 處，一處小山溝的谷口，原本就有一土石流扇，114 年 7 月底颱風引進西南氣流，山區大量降水引發的土石流，大量土石再次淹至谷口的小土石流扇，填滿排水溝後溢流至路面。圖 3-6 為災後進行的排水溝疏濬與加寬工程。

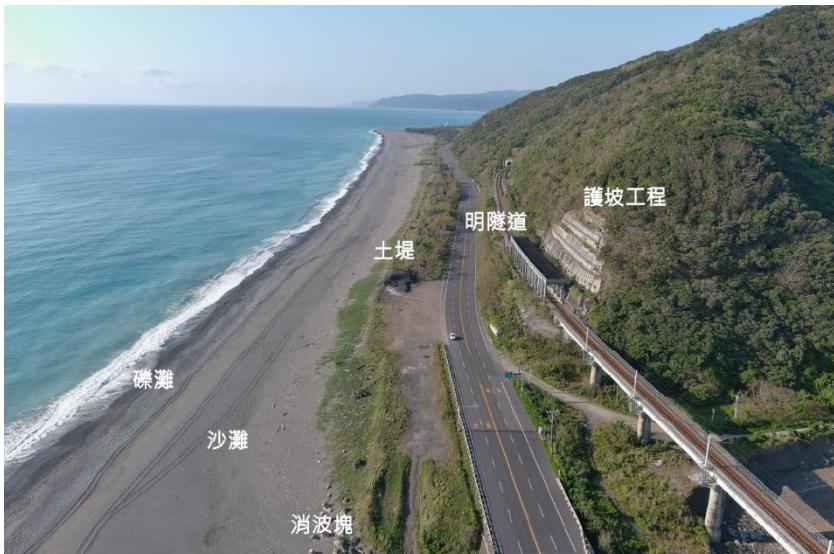
圖 3-7 烏萬溪河口南側海灘與海崖

大烏海岸地區主要分布海灘，潮間帶多屬礫灘（圖 3-7），屬於河流輸砂與海浪堆積共同作用下的堆積環境。烏萬溪河口南側的海灘地勢低緩，寬度大、坡度較小，海崖的坡腳不易受到侵蝕而形成大規模崩塌，其地形變化多為表層堆積與再塑。例如颱風豪雨期間洪水夾帶礫石重新堆積，或波浪作用造成礫灘局部移動。

南側海灘相對平緩、寬闊，目前使用消波塊與土堤來保護南迴公路。河口南側海崖有岩屑崩滑問題，使用護坡與明隧道來保護南迴鐵路。

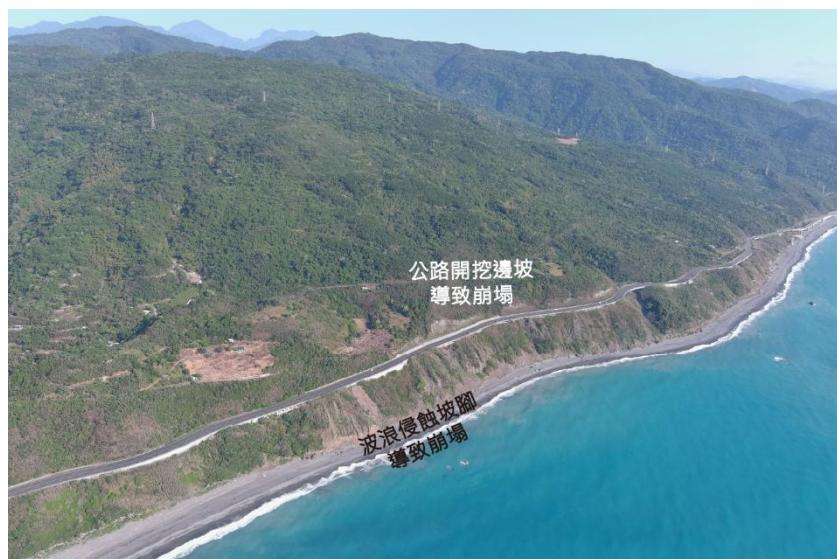
圖 3-8 烏萬溪河口北側的陡崖地形

烏萬溪河口北側海岸地區的海灘逐漸變窄，海岸地形轉以平行海岸的一系列陡崖地形為主。此區岩層多屬中新世潮州層，板岩受構造作用與風化影響，岩體呈破碎狀態。在強降雨或地震觸發下，坡面容易發生崩落。此外，海浪與沿岸流作用亦長期持續侵蝕坡腳，逐漸削弱下部支撐力量，使得邊坡變得不穩定。圖 3-2 與圖 3-8 顯示北側陡崖在幾次風災的影響下，發生多起山崩。

海岸陡崖因坡腳遭受波浪侵蝕而產生崩塌（主圖網格坐標坐標 I4-J3），或因南迴公路開挖、修整而產生崩壞。

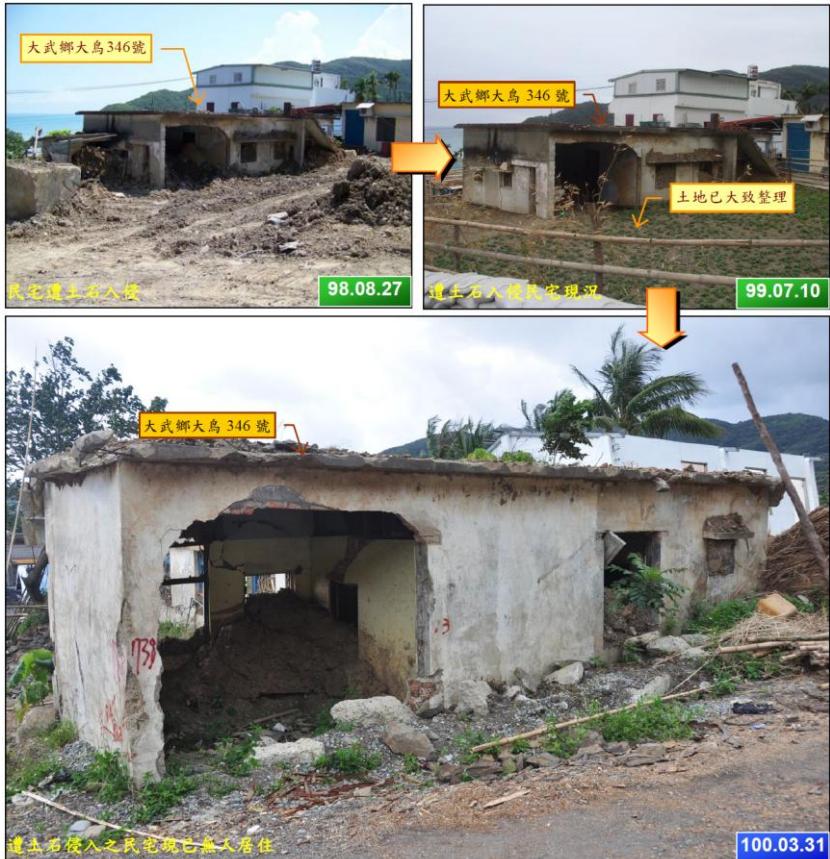
圖 4-3 民國 98 年莫拉克颱風大烏部落災後照片比較
(左上圖：民國 98 年 8 月 27 日攝；右上圖：民國 99 年 7 月 10 日攝；
下圖：民國 100 年 3 月 31 日攝)
資料來源：水土保持局（2011）

本溪流又稱北一溝，位於大鳥村大鳥部落後方的山區，為一致災風險低的土石流潛勢溪流（圖 4-2）。其集水區內地形陡峭，地層岩性為板岩及變質砂岩。在莫拉克風災期間，本溪流上游發生大規模崩塌，崩塌面積約 6.8 公頃，產生超過 30 萬立方公尺的土方量，大量土石沖入主河道。本次災害造成大鳥 14 戶民宅等房舍遭土石流淹埋，並導致村外道路中斷（圖 4-3 與圖 4-4）。由於上游仍有不穩定的殘留土石，且崩塌地正在復育中，未來若遇豪大雨仍有土石流風險，直接威脅大鳥部落及下游的大鳥國小、永久屋及民宅聚落的安全。

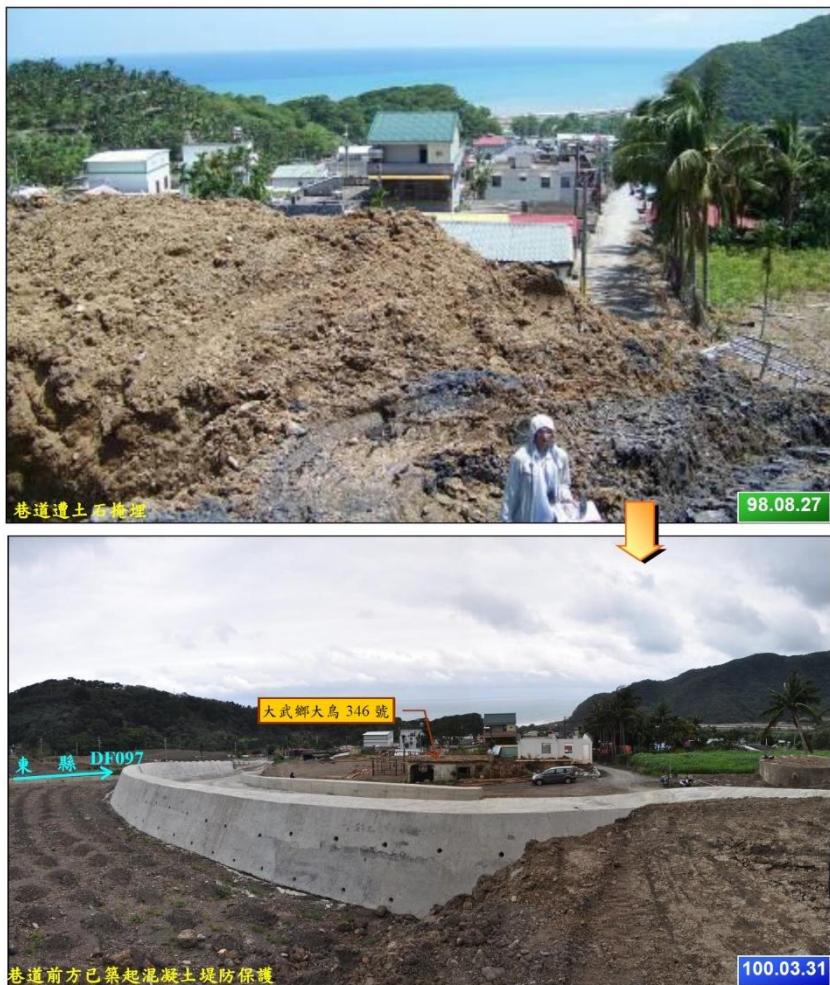
圖 4-4 民國 98 年莫拉克颱風大烏部落道路遭土石掩埋，聚落通行受阻（上圖）；災後設置混凝土堤防引導土石流流入北一溝，保護部落道路（下圖）。

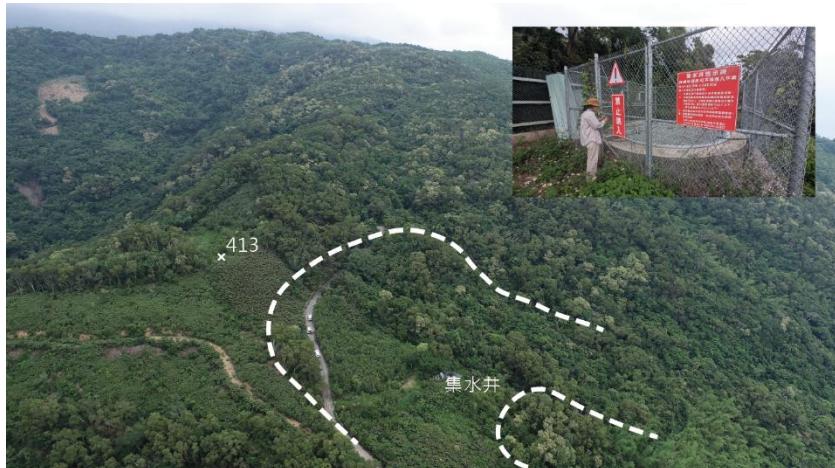
圖 4-12 東縣 LL006 大規模崩塌潛勢區滑動岩體（編號 5 與 6）
空拍照片與集水井

目前東縣 LL006 與東縣 LL007 大規模崩塌潛勢區已施作土砂防治、野溪整治、坡面排水、集水井、坡面植生復育等工程，包括大口徑集水井（直徑 4m、深 35m，圖 4-12，主圖網格坐標坐標 F3）、橫向集水管、固床工、擋土牆（主圖網格坐標坐標 H4-H5）與監測設施等。這些治理策略逐步形成「地質調查—監測—工程治理—社區防災」的整合模式。未來在氣候變遷趨勢下，規劃導入高頻遙測與即時資料傳輸系統，並強化社區防災教育，提升對大規模崩塌的應變韌性。

滑動岩體位置請參考圖 4-9，滑動岩體內設置大口徑集水井加速排水
(右上插圖照片)，以降低岩屑滑動的可能性。
(民國 114 年 5 月 25 日攝)

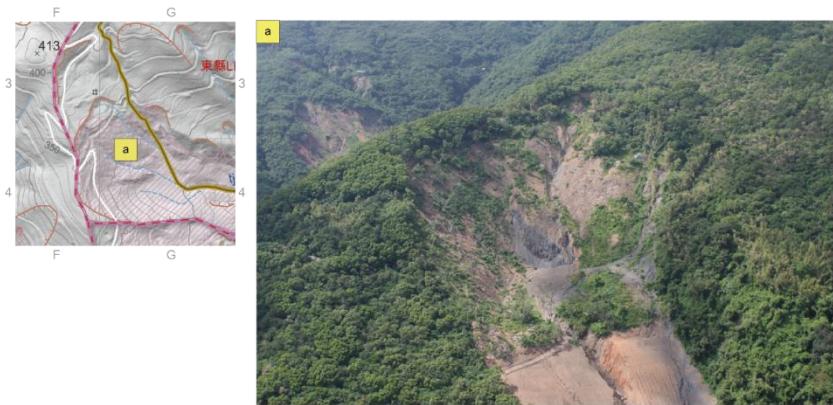
圖 5-1 莫拉克風災時，大鳥部落後方邊坡發生大規模岩屑崩塌
(東縣 LL006) 並產生土石流

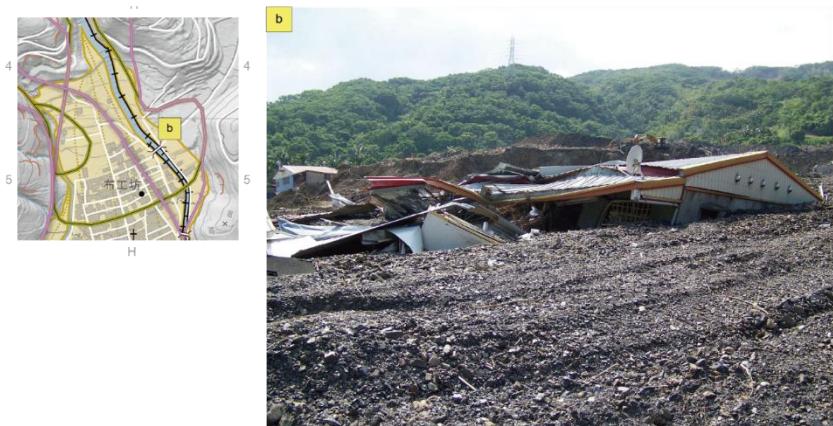
圖 5-2 土石流出河谷後快速堆積，淹沒了大鳥部落頂部的房舍
圖片來源：農村水保署歷史影像平台；照片提供者：水土保持局（民國
98 年 08 月 27 日攝）

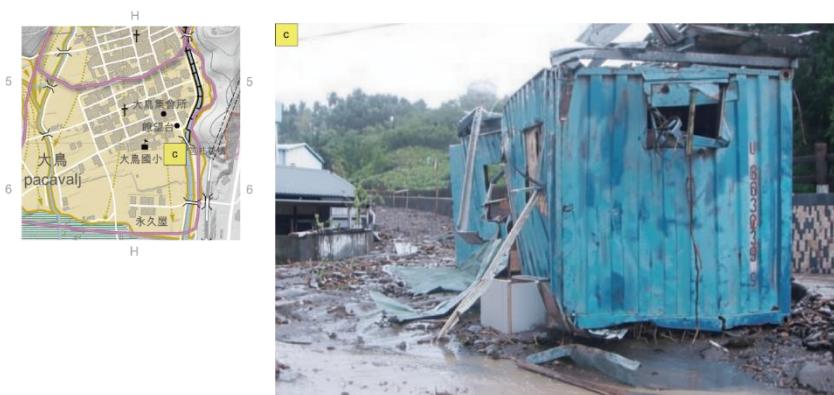
圖 5-3 土石流帶著貨櫃屋沿著北溝 (DF097) 流到大鳥國小前堆置
圖片來源：農村水保署歷史影像平台；照片提供者：水土保持局（民國
98 年 08 月 09 日攝）

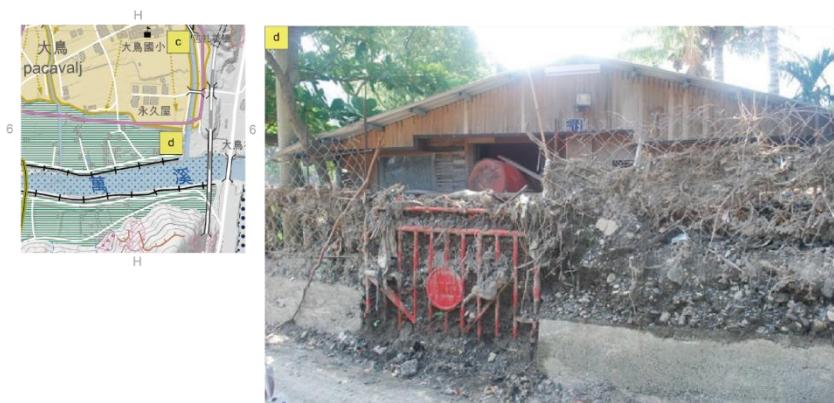
圖 5-4 土石流在北溝匯入烏萬溪處造成大量土石淤積而淹入民宅
圖片來源：莫拉克新聞網；照片提供者：楊念湘（民國 98 年 10 月 18
日攝）

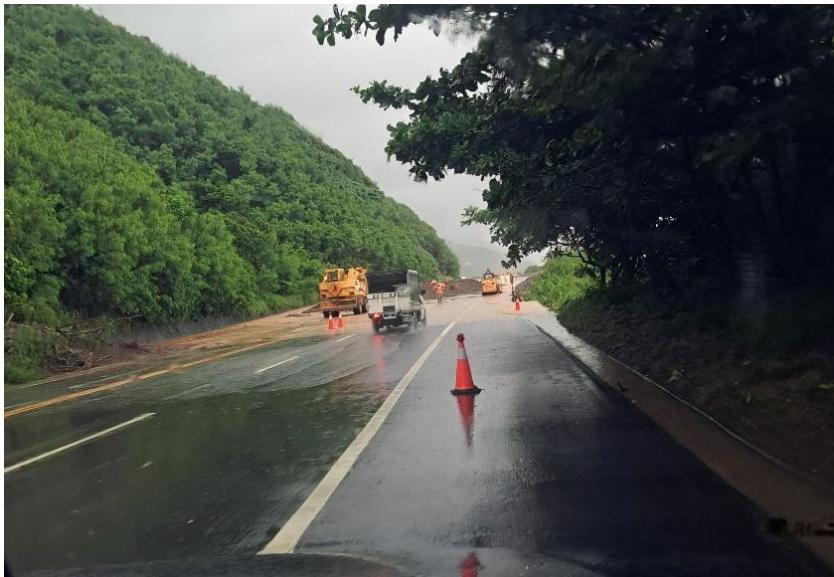
圖 5-5 臺東縣大武鄉臺九線 417k+900(大鳥路段)受豪雨影響發生
土石泥流，道路阻斷

臺九線 417K+100（大鳥路段）因連日豪雨導致上游坡面大量土砂崩落，並隨雨水沖刷至道路，形成規模龐大的土石泥流，致使交通完全中斷（圖 5-5）。此事件凸顯出大鳥村地理環境的高度脆弱性。由於南迴公路是當地唯一對外聯絡要道，一旦遭到阻斷，便立即引發「孤島效應」，使居民在短時間內無法撤離，外部救援與物資也難以及時進入。若道路中斷時間延長，醫療資源、糧食供應及通訊服務都將面臨嚴重挑戰，對弱勢族群的衝擊尤為顯著。
