一萬分之一  
土砂災害地形特徵圖說明書

# 鹿谷-北勢溪-001

中華民國 113 年 12 月

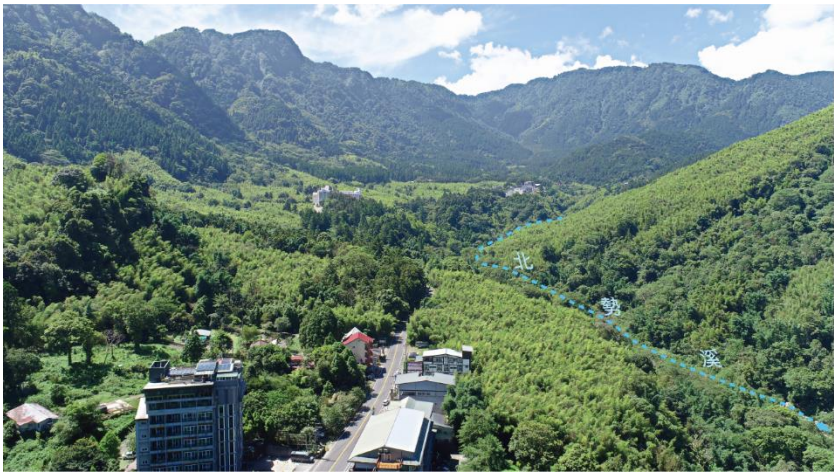
圖 3-8 自彎坑聚落向上游方向拍攝之北勢溪源流區。整體呈現四周分水嶺陡峭、谷底相對平緩的集水盆形態。

本圖幅範圍內的主要河川為北勢溪，以溪坪、深坑一帶為分界，以上屬於北勢溪的源流區，有多條野溪匯入，為底部相對平緩而周圍被陡峭山壁環繞的集水盆形態（圖 3-8）。在 1:25,000 岩性組合圖上源流區有一大片滑動岩體或塊石，推測是邊坡坡腳有大片崩塌崖錐堆積物連成的緩坡，受崖錐內部積蓄之地下水擾動，使凌亂的崩積材料逐漸平鋪在谷內所致。考量源流區的谷床堆積物質主要來自邊坡重力崩壞作用，或野溪溪溝及坡面之土石流堆積，河流作用主要沿北勢溪主河道進行下蝕或局部堆積，因此本圖幅在源流區標示的河流地形（例如：河蝕崖），僅限於主流沿線。

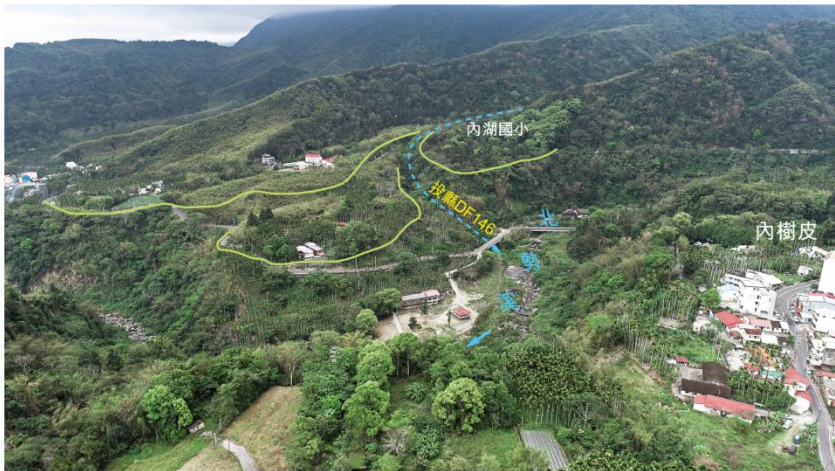
圖 3-10 投縣 DF146 土石流潛勢溪流谷口扇階。淺綠線示意扇階崖頂部位置。(民國 113 年 4 月 14 日攝)

本圖幅主要參考楊貴三與沈淑敏(2010)之河階判釋及對比成果，另又根據等高線判別最近期的堆積方向，更細膩的區分出屬於支流的扇階。整體而言，在內樹皮對岸的投縣 DF146 土石流潛勢溪流谷口有本圖幅內面積最大的扇階(圖 3-10)，另外火燒寮野溪、投縣 DF145 土石流潛勢溪流和六份仔野溪的谷口，都可見到扇階地形，其餘階地則屬於北勢溪主流堆積、下切形成之河階。

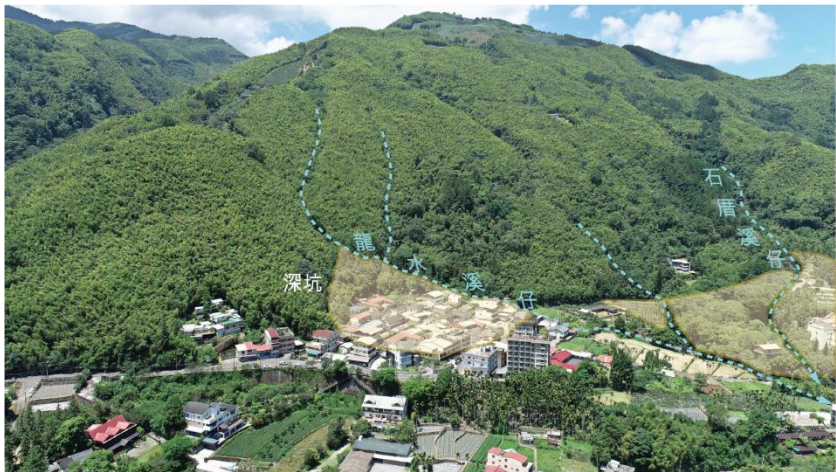
圖 3-14 深坑聚落之土石流扇（民國 113 年 7 月 17 日拍攝）  
藍色虛線為溪溝，淺黃區塊為土石流扇。

鄰近土石流扇的聚落包含北勢溪左岸的內樹皮、西勢湖、深坑，以及右岸的彎坑和溪頭自然教育園區。內樹皮的土石流扇位在主要聚落西側至山腳沿線；西勢湖則是在火燒寮野溪、過溪仔野溪和當地人稱雷公坑的野溪等谷口處有土石流扇（圖 3-13），三條溪都被劃設為土石流潛勢溪流；深坑的土石流扇主要來自石厝溪仔和龍水溪仔的堆積（圖 3-14）。

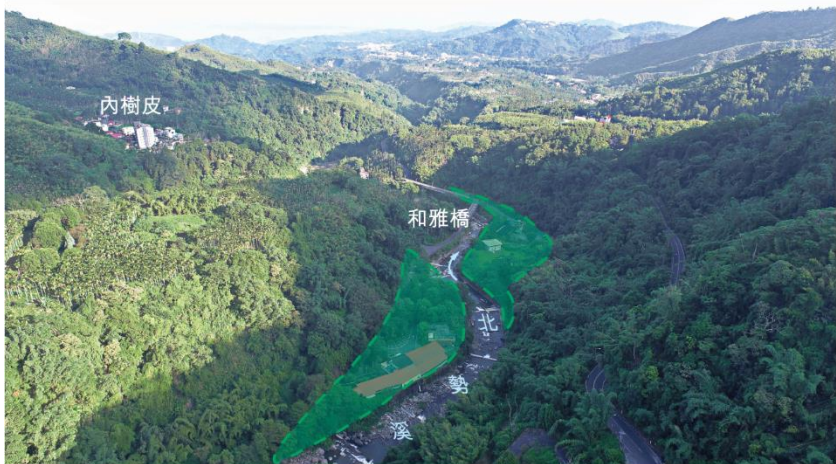
圖 3-16 和雅橋上游側之小階（民國 113 年 9 月 13 日拍攝）  
綠色區塊為小階。

現今的北勢溪整體地形是河流長期演育下的狀態，近 30 年來除了民國 85 年賀伯颱風和民國 90 年桃芝颱風曾造成北勢溪主流谷床有土砂埋積的狀況，後續沒有其他造成谷床大量埋積的極端事件，現今埋積谷床的分布大致和河床一致。沿主流河道有部分小階分布，其被河流側蝕或淤埋的機率較高較高，但和雅橋上游側左右兩岸的小階仍有人為利用情形（圖 3-16）。另外在北勢溪右岸的支流溪谷（即投縣 DF145、146、147 土石流潛勢溪流）中有相對寬闊平緩的小階分布，也是被大量埋積後再下切所形成，這些支流的小階旁，也有部分河段判釋出埋積谷床。

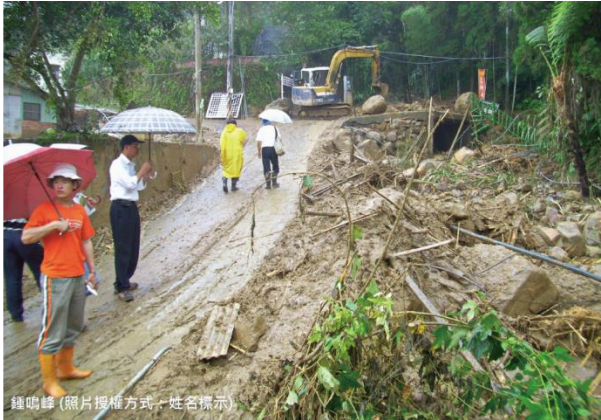
圖 3-18 莫拉克颱風造成龍水溪仔發生土石流，土石堵塞溪溝。  
(民國 98 年 8 月 11 日拍攝)

颱風豪雨也引發本圖幅內多條支流的地形變動。在賀伯颱風期間，三號坑野溪（投縣 DF233 土石流潛勢溪流）、竹仔崙溪等支流野溪明顯發生土石流。後續經歷民國 88 年集集地震，到 90 年桃芝颱風侵襲時，北勢溪右岸至源流區的每一條支流野溪幾乎都發生土石流，左岸則有圳口野溪、西勢湖聚落的 3 條野溪和竹仔崙溪等有明顯的土石流作用發生。另外在民國 98 年的莫拉克颱風，深坑聚落旁的龍水溪仔因上游岩屑崩滑供應土砂而發生土石流，土石堵塞溪溝河道，導致泥水漫流進聚落（圖 3-18、圖 3-19），據

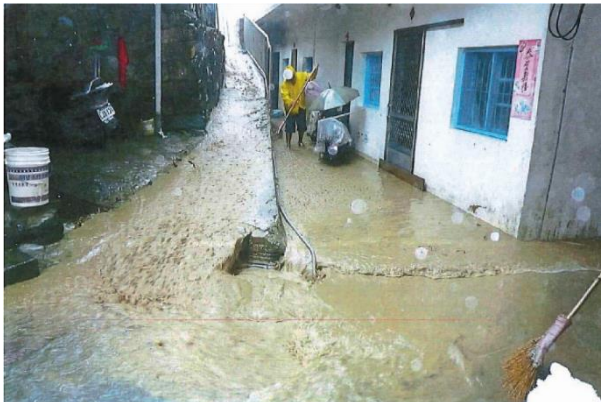
圖 3-19 因土石流堵塞溪溝導致泥水漫淹，影響深坑聚落 13 戶。  
(民國 98 年 8 月 9 日拍攝)

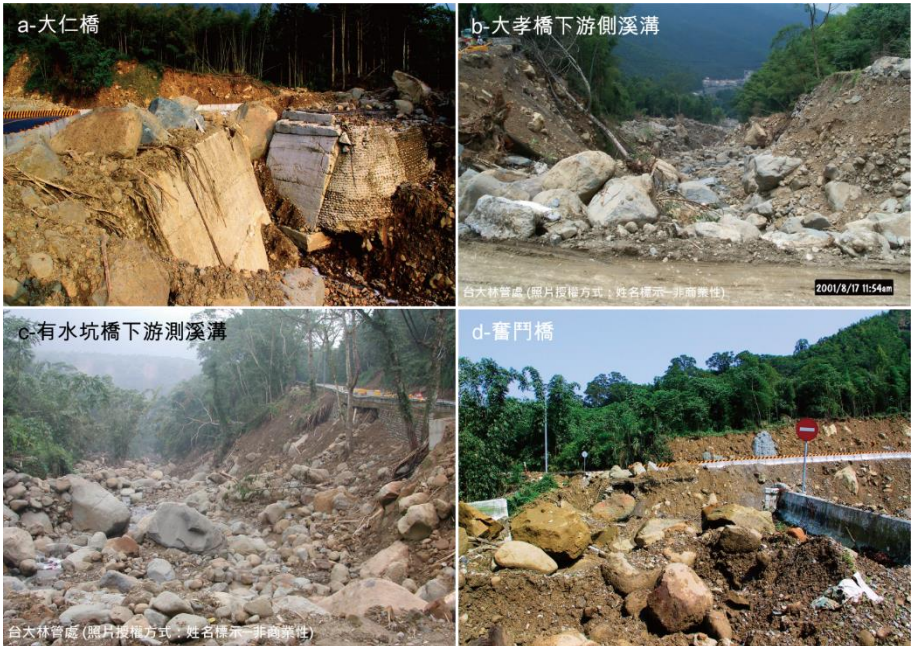
圖 5-3 民國 90 年桃芝颱風造成多條野溪土石流，甚至導致橋梁損毀。

- a-民國 90 年 9 月 11 日拍攝，洪如江提供；
- b-民國 90 年 8 月 17 日拍攝，台大林管處提供；
- c-民國 90 年 8 月 18 日拍攝，台大林管處提供；
- d-民國 90 年 9 月 11 日拍攝，洪如江提供。

圖 5-2 中，△為橫跨土石流潛勢溪流之橋梁，公路可能受土石流影響通行，例如大仁橋（點 a）、大孝橋（點 b）、有水坑橋（點 c）和奮鬥橋（點 d），這幾處橋樑所橫跨的溪溝，都曾於桃芝颱風時發生土石流，甚至造成橋樑毀損之中斷（圖 5-3）。

圖 5-3 中標示為紅色圓圈並有數字編號者，則為主要道路沿線曾發生之土砂災害，以下依序分別說明：

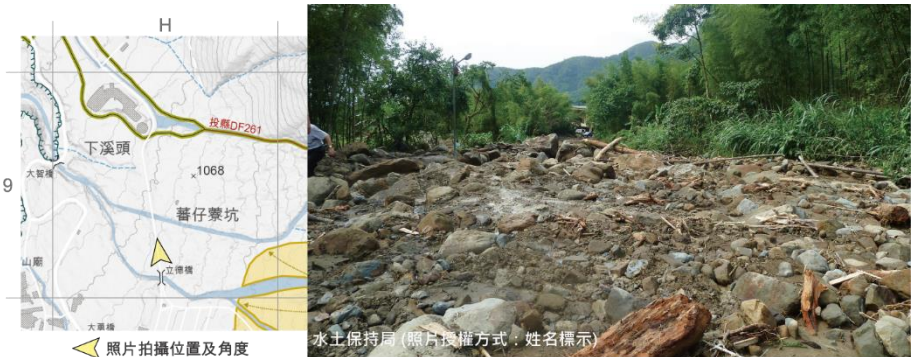
圖 5-5 民國 101 年蘇拉颱風造成米堤街被崩塌土石沖刷掩埋

2. 米堤街為進出溪頭自然教育園區第一停車場的路線之一，自立德橋出發沿途會通過蕃仔藜坑，經下溪頭到大德橋。此路段鄰近落石及土石流扇地形，曾於民國 101 年 8 月蘇拉颱風侵襲時曾發生上邊坡土石崩落掩埋路面的情形（圖 5-5）。

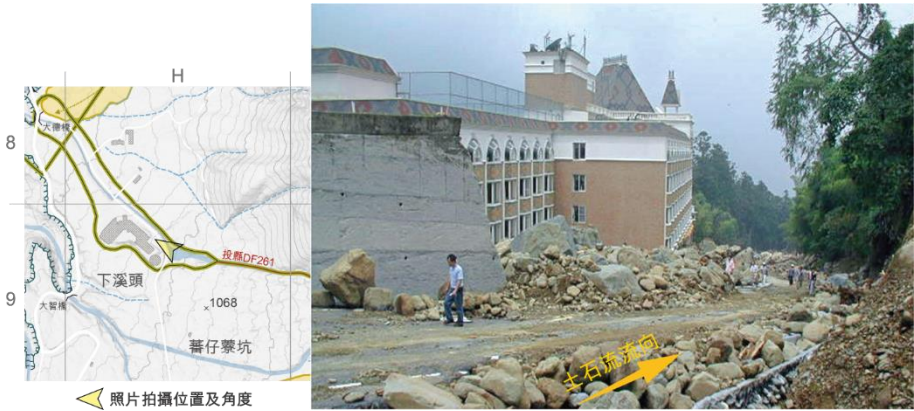
圖 5-6 民國 90 年桃芝颱風土石流侵襲米堤飯店

3. 位於投縣 DF261(米堤坑)土石流潛勢影響範圍內的米堤飯店，在民國 90 年桃芝颱風期間遭受嚴重的土石流災情（圖 5-6）。此處溪溝源頭有大片落石及岩屑崩滑，為土石流的料源。

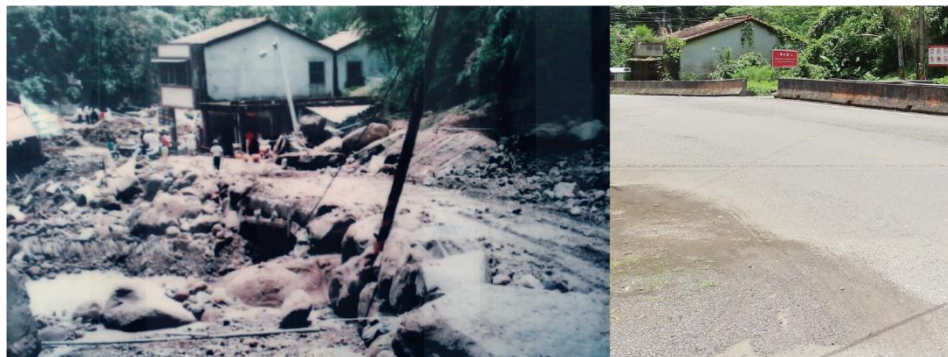
圖 5-9 民國 90 年桃芝颱風期間溪坪橋再度受土石流衝擊，民國 92 年溪坪橋完成重建，路基加高一層樓 ( 約 3 公尺 ) 高，藉此提高用路安全。

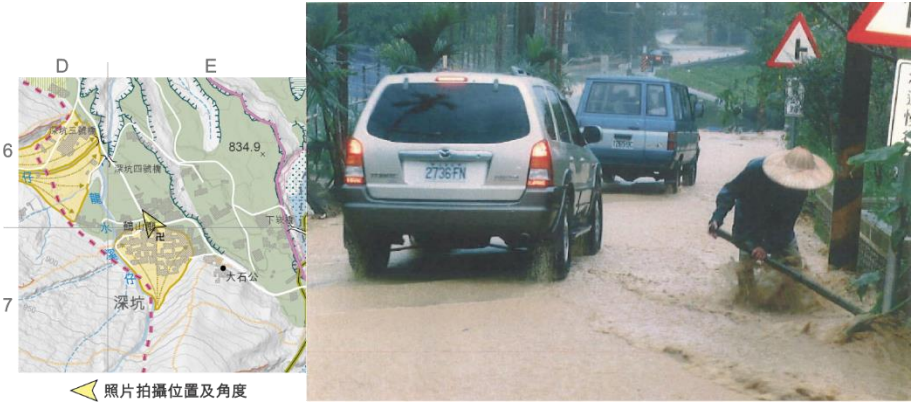
圖 5-11 民國 98 年莫拉克颱風造成深坑泥水漫流

- 民國 98 年莫拉克颱風造成深坑聚落旁的龍水溪仔野溪發生土石流，土石堵塞溪溝河道導致泥水漫流，並順著地勢沿投 55（愛鄉路）漫流影響至深坑三號橋（圖 5-11），影響投 55 線 17K 至 17K+400 路段的行車安全。

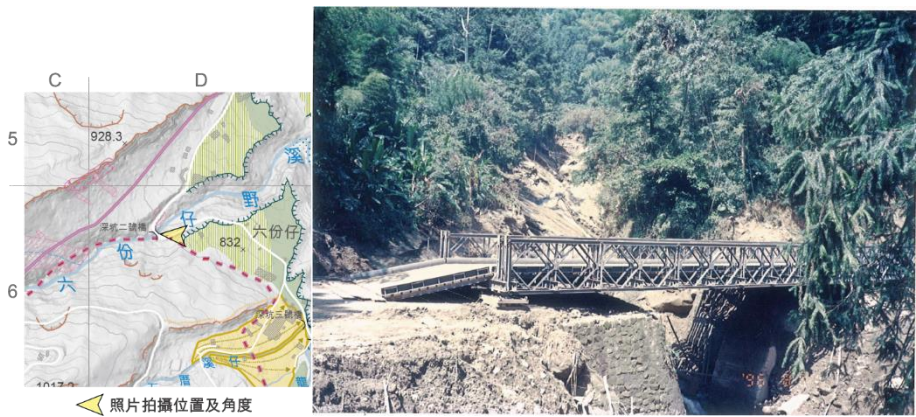
圖 5-12 民國 85 年賀伯颱風後臨時搭建之倍力橋

- 深坑二號橋曾於民國 85 年賀伯颱風侵襲時，因六份仔野溪掏刷谷壁造成橋梁損毀，災後國軍協助搭建倍力橋（圖 5-12），解決短期交通問題。現今的深坑二號橋為民國 86 年重建而成。
- 位於投 55 線 15K 和 16K 之間的西勢湖聚落，在民國 90 年桃芝颱風期間受到多條土石流的影響，沖出的土石淤滿至路面，使當地對外交通中斷（圖 5-13）。

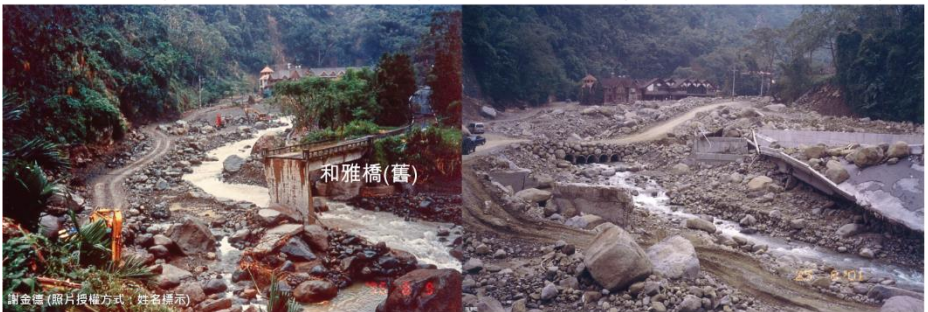
圖 5-16 北勢溪和雅橋河段於颱風事件中的受災情形
