二萬五千分之一
土砂災害地形特徵圖說明書

桃源區-荖濃溪-001

林司秦、沈淑敏、游牧笛

中華民國 112 年 12 月

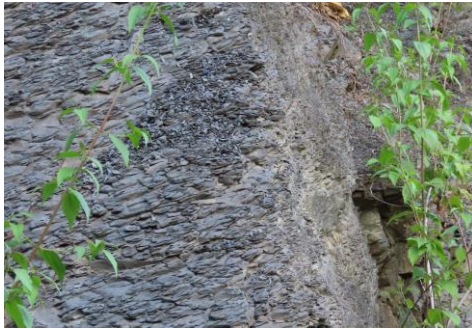
圖 2-6 潮州層硬頁岩露頭（2023 年 7 月 24 日攝）

本層以板岩與硬頁岩為主，偶夾變質砂岩（黃建忠與羅正彥，2008），本圖幅中以美壠山斷層為界，斷層南側主要為板岩偶夾變質砂岩，北側及荖濃溪主流兩側主要分布硬頁岩偶夾變質砂岩（圖2-6）。

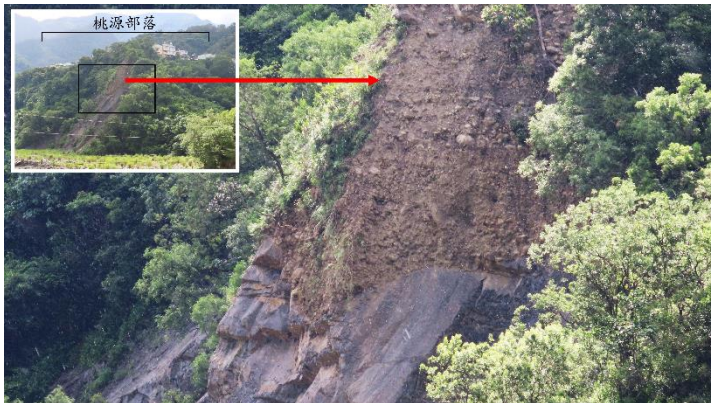
圖 2-7 桃源部落所在階地，階地堆積層覆於潮州層底岩之上。
(2023 年 7 月 24 日攝)

階地堆積層於荖濃溪沿線左右岸皆有分布，地形上主要呈現河階或扇階地形之特徵，部分可於荖濃溪河岸看到底岩上覆之厚層河道沉積物或沖積扇(土石流扇)的堆積物(圖 2-7)。主流谷床堆積有現代沖積層，地形呈現埋積谷床形式(圖 2-8)。

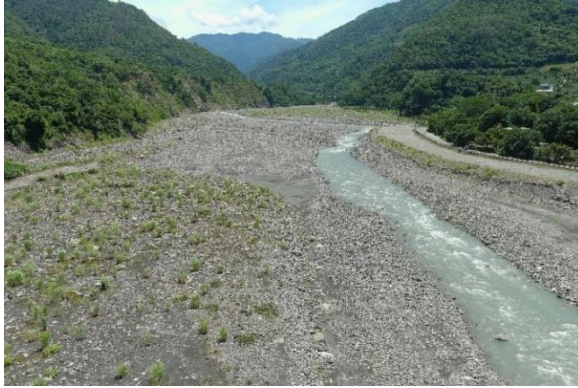
圖 2-8 荖濃溪主流埋積谷床之沖積層。(2023 年 7 月 24 日攝)

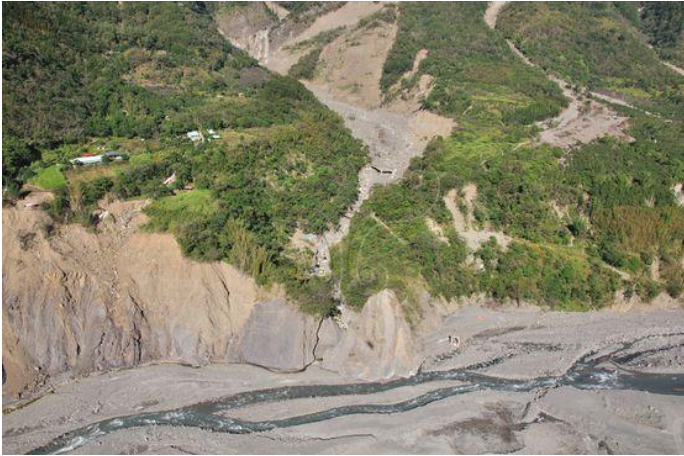
圖 2-11 2009 年莫拉克颱風後少年溪谷床埋積 (2010 年攝)

勤和部落對岸的少年溪於風災前，因溫泉出露及層層瀑布景觀而成為知名景點，並規劃為少年溪風景區。風災後溫泉相關設施皆已損毀，溫泉露頭及部分瀑布景觀被埋於土砂之下（圖 2-11）。原橫跨少年溪的龍橋，現已重建並命名為柱陸岷鉢（curuvaka）橋，為拉阿魯哇族語族語「後門神所在處」之意，根據高中部落耆老說明，curuvaka 指的即為少年溪匯入荖濃溪的谷口大岩壁。

本圖幅於 2009 年莫拉克颱風前，河谷狹窄深切，可視為河流長期演育的狀態，莫拉克後邊坡普遍崩塌供應大量土砂，主、支流堆積土砂形成埋積谷床，造成本圖幅荖濃溪河床升高超過 20 米。支流方面，除唐瓦那斯東溪無顯著埋積，其餘支流均有部份或整段河谷埋積，如拉克斯溪下游河床上升逾 25 米。其中在少年溪、沙巴巴爾溪谷口具備明顯受岩性控制的「隘口」，即河谷相對較窄的位置，形成類似沙漏狀的輸沙瓶頸，導致沉積物無法順暢的向下游搬運，是有助於埋積河谷發育的基本環境條件。（少年溪埋積參見圖 2-11）

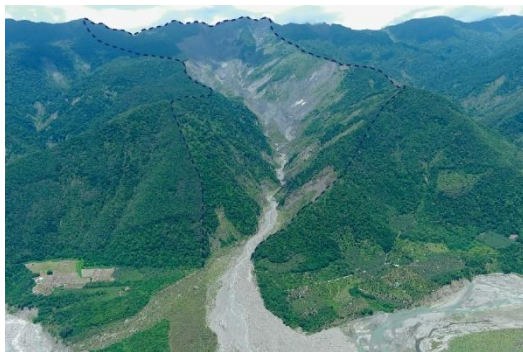
圖 3-2 布唐布那斯溪空照圖，虛線為集水區範圍，可見歷次岩體滑動之大範圍滑動面裸露地（2023 年 7 月 24 日攝）

岩體滑動為邊坡的岩體沿著原生或次生弱面發生顯著滑動之範圍。綜觀本圖幅範圍，較大面積之岩體滑動主要分布於荖濃溪谷西側的支流集水區，如布唐布那斯溪（圖 3-2）、清水溪中游，於美秀溪、少年溪（圖 3-3）亦有零星分布。這與各支流集水區內主要地層為糖恩山砂岩（Tn，泥質砂岩）和長枝坑層（Cc，砂岩間夾頁岩）之發達的層理有關。以布唐布那斯溪為例，其主流路北側的邊坡為順向坡，受河道快速下切侵蝕坡腳影響，岩體失去底部的支撐而引發岩體滑動（圖 3-4）；主流路南側的逆向坡，則因上邊坡地層受重力影響逐漸撓曲、彎折，甚至在彎折處破裂形成滑動面而引發岩體滑動（圖 3-5）(Lo,2017)。

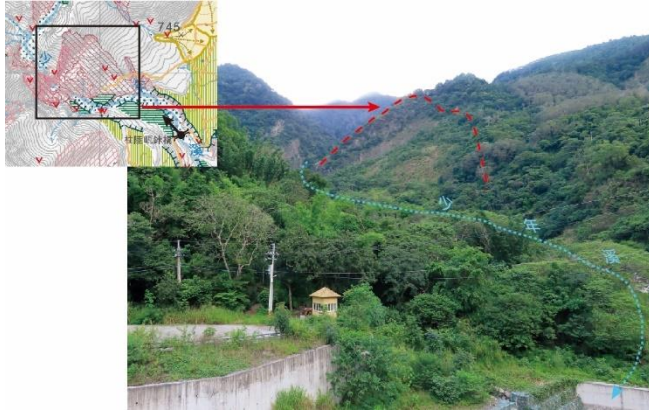
圖 3-3 少年溪岩體滑動照片，紅色虛線為岩體滑動大致範圍（2023 年 7 月 24 日攝）

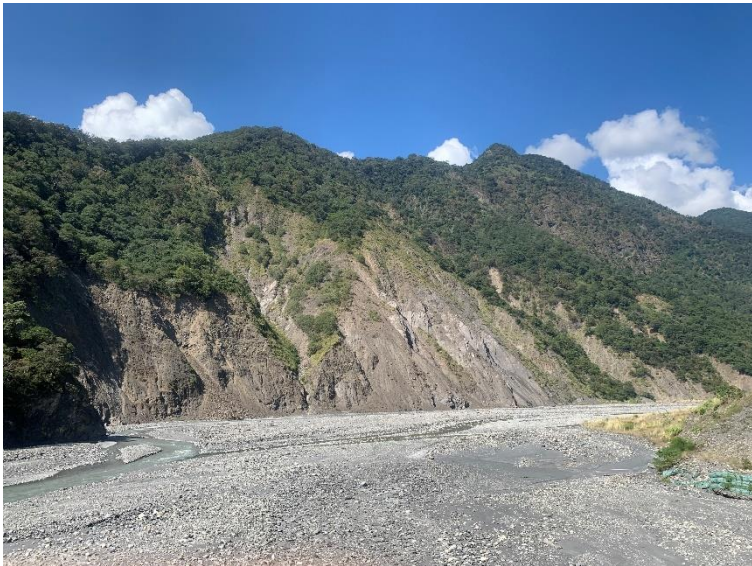
圖 3-7 位處復興部落對岸，荖濃溪主流凹岸之邊坡岩屑崩滑及落石區域（2023年11月11日攝）

岩屑崩滑為邊坡之風化層、岩屑及崩積層等鬆軟破碎的材料墜落或滑動的區域；落石則指邊坡上墜落、傾覆的岩石。本圖幅於2009年莫拉克颱風普遍發生崩壞作用，尤以岩屑崩滑居多，除了在各支流集水區發生的岩屑崩滑，荖濃溪主流邊坡亦為主要發生區域。尤其是溪流的攻擊坡（河道凹岸）（圖3-7），受河水侵蝕坡腳以及坡度陡峭等因素影響導致邊坡不穩定，使落石、岩屑崩滑頻繁發生。為防止岩屑崩滑的土砂以及落石影響公路通行，除了於邊坡進行護坡相關工程整治，部分路段則修建明隧道，以保障用路人安全，如梅蘭明隧道（圖3-8）。

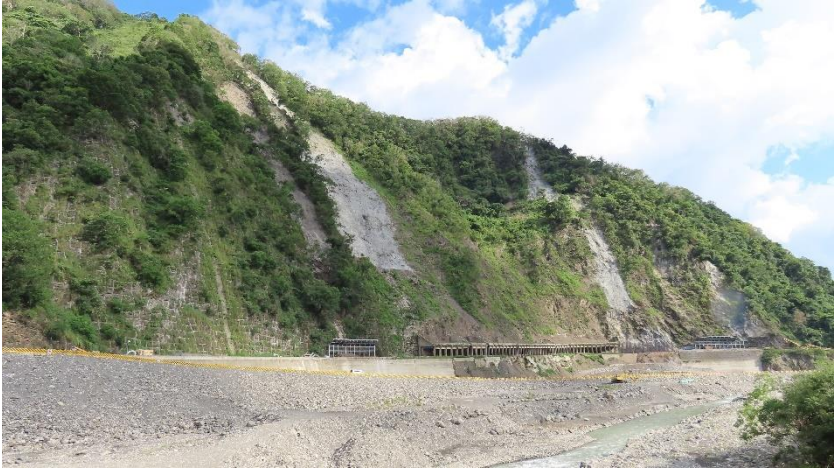
圖 3-8 台 20 線南橫公路 100.5K 為岩屑崩滑及落石好發路段，邊坡以噴漿方式加固，並設有明隧道，於 2023 年 6 月 26 起進行明隧道加長工程，預定 2024 年 3 月完工（2023 年 7 月 24 日攝）

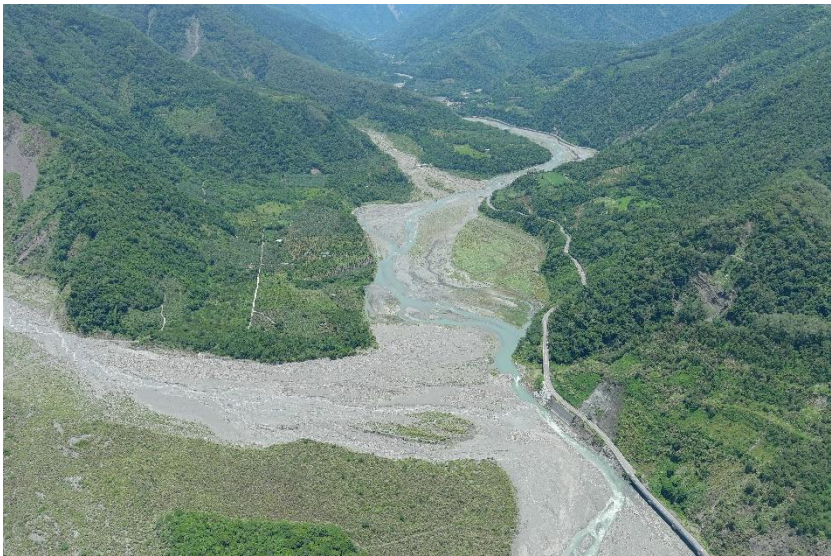
圖 3-9 本圖幅主、支流流河谷在莫拉克颱風後淤埋顯著。照片中間為荖濃溪，左側為支流布唐布那斯溪谷口，遠景為支流清水溪（2023 年 7 月 24 日攝）

本圖幅範圍內的主要河川為荖濃溪，並有數條支流匯入。谷床河道受限於兩岸谷壁或高大扇階，寬度有限。2009 年莫拉克颱風及後續的颱風豪雨事件，邊坡和支流集水區不斷供給土砂，使大量土砂材料埋積於谷底，因此河谷底部呈現平坦狀（圖 3-9）。本圖幅內荖濃溪主流河床最寬處位在玉穗溪口至勤和之間，寬約 500 至 600 公尺。圖幅範圍內的主要河流作用地形包含土石流扇、河階、扇階、埋積谷床及小階等（圖 3-10）。

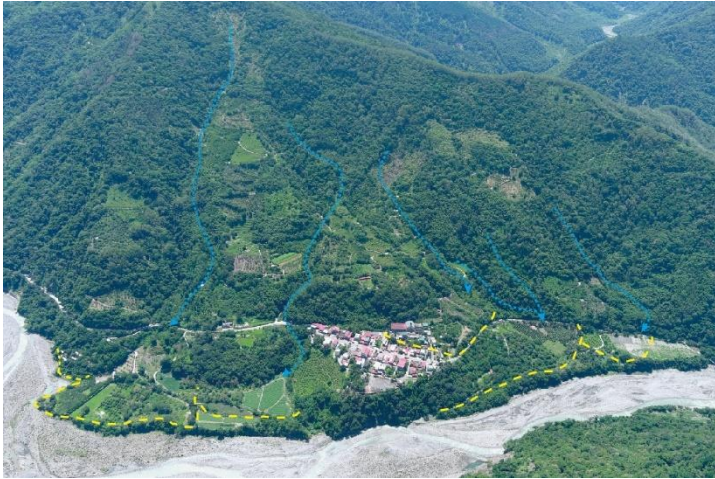
圖 3-11 拉芙蘭部落之土石流扇（黃色虛線為扇端）
（2023 年 7 月 24 日攝）

本圖幅沿荖濃溪主流河岸兩側之階地，共有 20 處土石流扇，直接和聚落有關的，是在拉芙蘭部落和桃源部落。拉芙蘭部落附近分布最密集，主聚落南側的部分建物似乎就蓋在一個土石流扇上，其他的土石流扇對部落的直接影響較小（圖 3-11）。桃源部落看似位於河階上，但其實在南橫公路北側的建物群，幾乎都建於土石流扇上，而且該扇有三分之二範圍被劃入土石流潛勢溪流影響範圍，表示若發生土石流會對部落有較直接的影響，需多加留意。

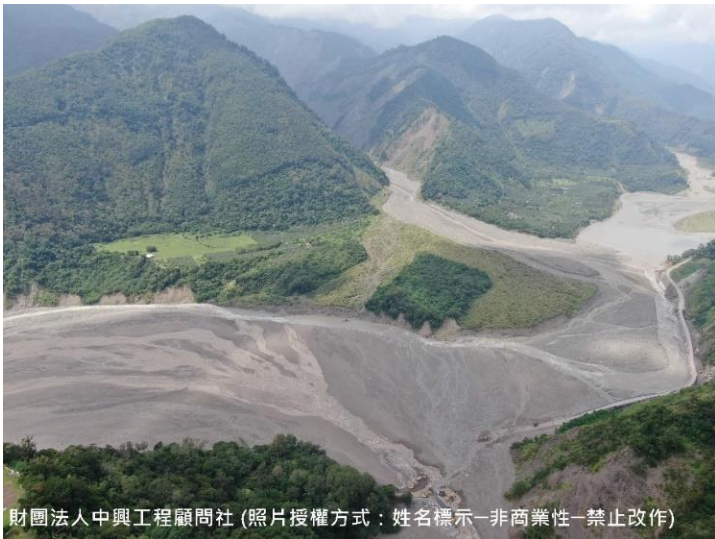
圖 3-12 玉穗溪及布唐布那斯溪口土石流扇（2021 年 8 月 25 日攝）

支流溪溝若沖出很大量土砂，可在荖濃溪主流河床上形成土石流扇，雖然容易受主流河水沖刷而快速消失，但土石流扇沖出當下仍可能造成災害或影響其他環境狀態（如破壞公路橋梁、扇面土砂堆積導致主河道堰塞）。本圖幅參考歷年影像，繪製過去曾在主流河床短暫出現的土石流扇，包含清水溪、布唐布那斯溪、桃源溪、玉穗溪及其他支流谷口等共 6 處（例如圖 3-12），考量其變動性高，並沒有長存於地景之中，僅在地圖上標示出扇端的位置。

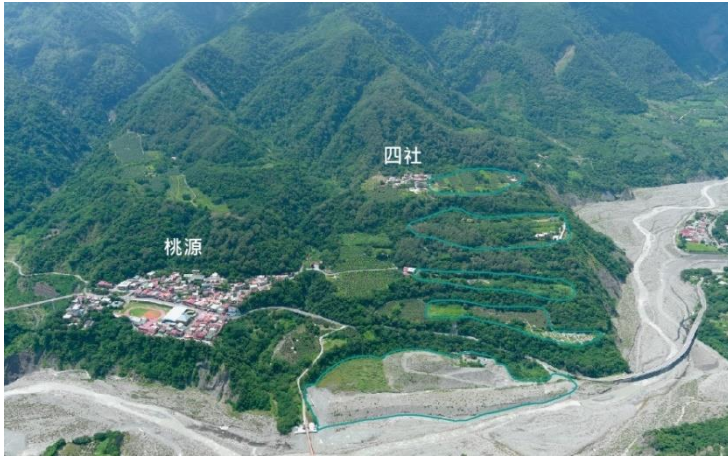
圖 3-13 桃源部落鄰近之河階（2023 年 7 月 24 日攝）

本圖幅範圍受2009年莫拉克颱風影響，部分原先被劃為低位河階者，已被大量土砂掩埋於谷床之下，以濁水臺至勤和部落河段最為明顯。現存的低位河階可見於舊社、桃源、四社、勤和與拉芙蘭部落周緣，及部分支流的河岸。桃源及四社的階數最多（圖3-13），拉芙蘭部落南北兩側的低位河階面則多覆蓋土石流扇，但於臨河側的階崖尚可見底岩外露（圖3-14）。勤和部落位於低位河階

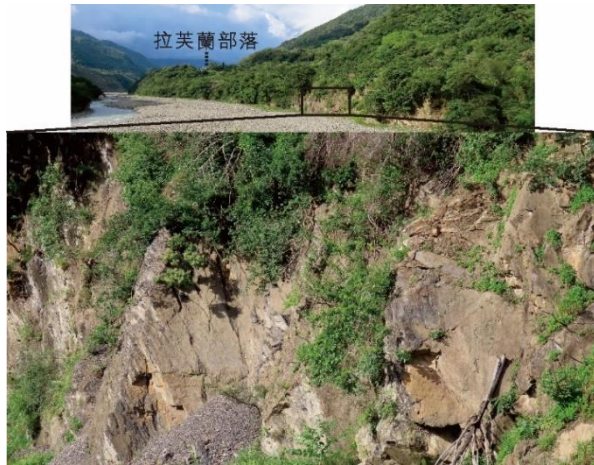
圖 3-14 拉芙蘭部落南側河階露頭（2023 年 7 月 24 日攝）

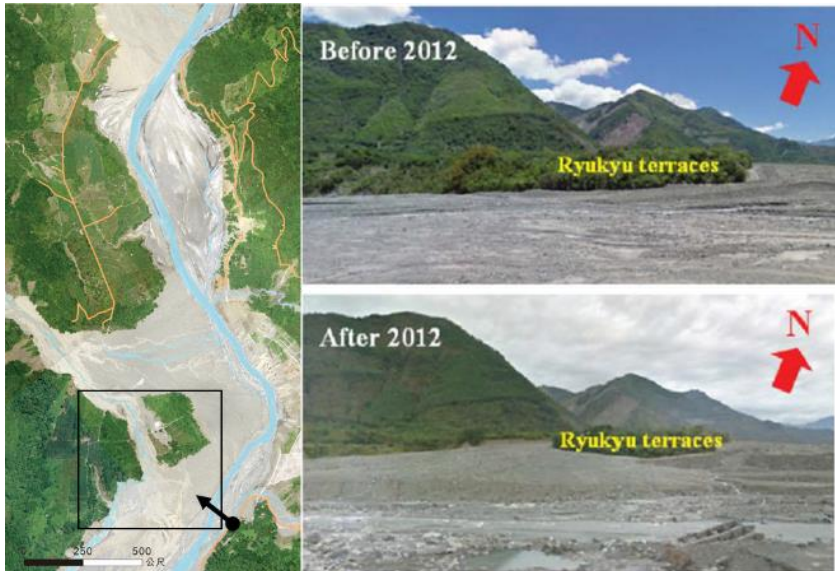
圖 3-15 2012 年布唐布那斯溪土石流作用於琉球臺扇階面

本圖幅範圍內荖濃溪沿線階地發達，除前述的河階地形之外，許多支流谷口出現扇狀形態的階地。其階面為過去的沖積扇或土石流扇面，因河流下蝕而呈現類似河階的階梯狀地形，故稱扇階。其中本圖幅內有幾處面積及比高較大，形貌如臺地的扇階甚至以「臺」字命名，如琉球臺（參見圖 3-10）。此地形單元除面對主流的洪水側蝕，也需留意來自支流土石流埋積的影響，支流淤高後可能促使土石流再作用於扇階面並造成災害（如圖 3-15）。

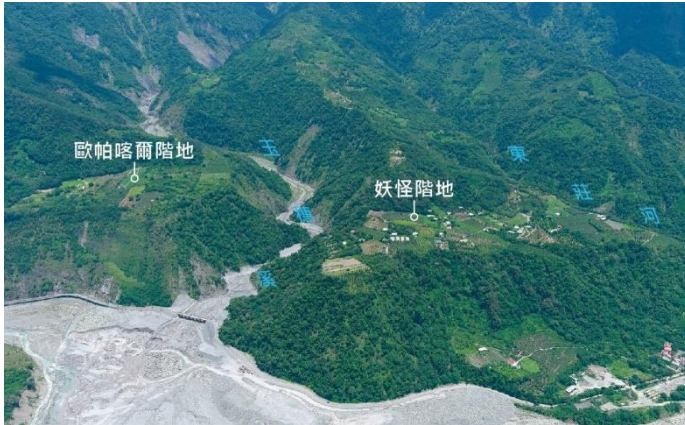
圖 3-16 歐帕喀爾階地與妖怪階地空照圖（2023 年 7 月 24 日攝）

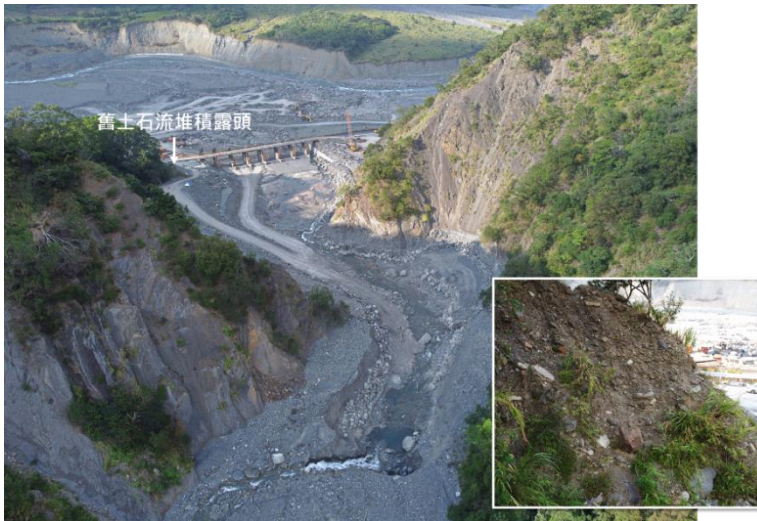
圖 3-17 妖怪階地（左）與歐帕喀爾階地（右）底岩露頭，插圖為谷口處舊土石流堆積露頭（2023 年 11 月 11 日，李孟聿攝）

在布唐布那斯溪對岸的玉穗溪, 過去被認為是安定的溪流, 甚至在莫拉克颱風時, 雖然集水區內發生崩塌, 河床尚無顯著變化。但後續的發展超乎眾人意料, 2021 年盧碧颱風及 0806 豪雨造成的崩塌和土石流, 竟使其谷口平均堆高約 16 公尺, 而且形成最大堆積高度 22.3 公尺的大型土石流扇 (農委會水土保持局, 2022)。但若仔細觀察地景, 可發現其近谷口處南岸的妖怪階地邊緣, 有一處高於現今河床的殘餘階面與其土石流堆積的露頭 (參見圖 3-17)。顯示歐帕喀爾階地及妖怪階地形成後, 玉穗溪的河床曾淤高到比現今還高。也可以合理推想, 除了玉穗溪集水區內邊坡崩塌產出的土砂, 如果同時布唐布那斯溪也供給大量土砂使荖濃溪主流淤高, 則會使得玉穗溪土砂不易排出而回淤, 使河床抬高。總之, 玉穗溪就像附近的支流, 自古以來也是一條土砂搬運堆積作用旺盛的溪流。

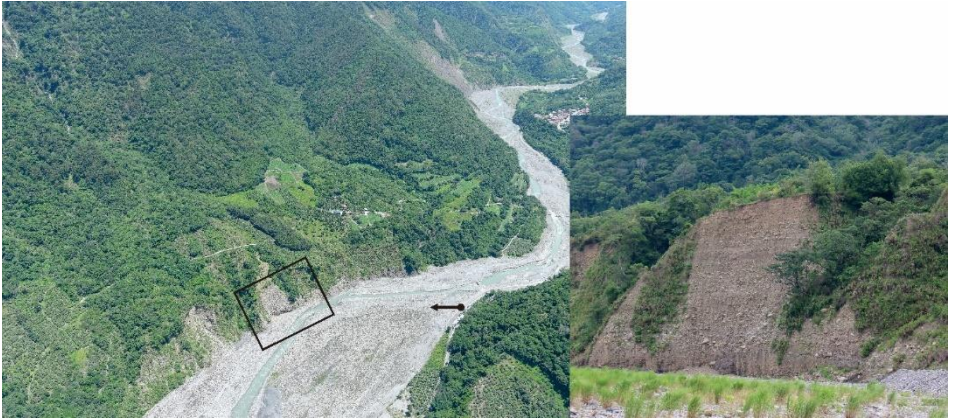
圖 3-18 沙巴巴爾溪谷口扇階 (2023 年 7 月 24 日攝)

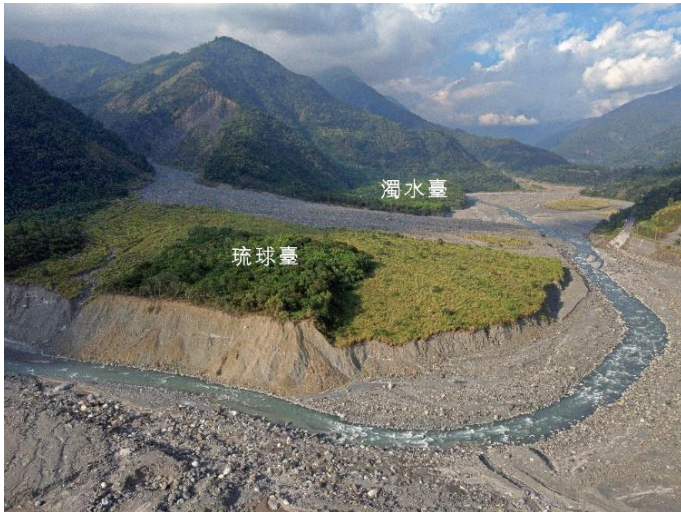
圖 3-19 琉球臺及濁水臺 (2023 年 11 月 11 日, 李孟聿攝)

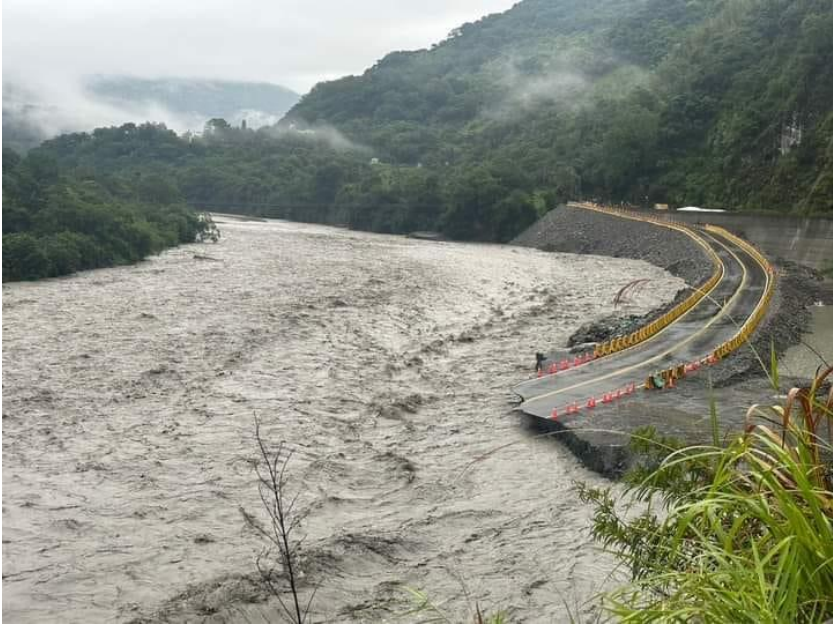
圖 3-21 台 20 線 100K 梅蘭明隧道河床便道因洪水損毀

因應 2023 年 6 月 26 日開始施作之梅蘭明隧道主體延長工程，公路單位闢建河床臨時便道供用路人通行。同年 7 月 28 日，荖濃溪因杜蘇芮颱風外圍環流豪雨而暴漲，沖毀河床便道。

埋積谷床可能因為一段時間缺乏後續沉積物供應，使河道再次下切，直至下次沉積物大量供應時再度埋積，成為一地形演育的循環。埋積谷床的變動性高，通常不會有長久性的土地利用，目前本圖幅部分荖濃溪河段會在埋積谷床上修建河床便道，均可能受豪雨期間的洪水沖毀（如圖 3-21），故氣象預報豪雨等級以上時，應遵照公路局管制，切勿駛入河床便道以策安全。

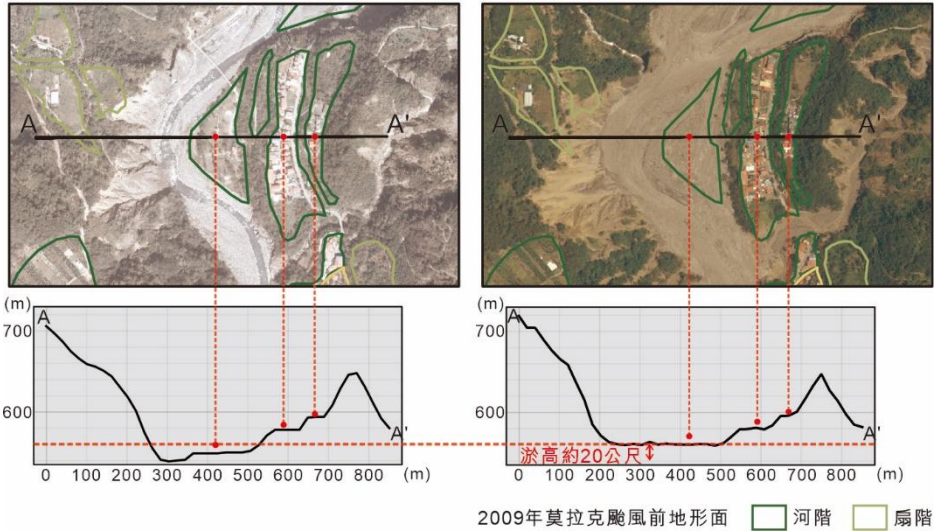
圖 5-7 2009 年莫拉克颱風前後勤和部落地形變化

2007年正射影像 (莫拉克颱風前)

2009年正射影像 (莫拉克颱風後)

底圖影像來源：農業部林業及自然保育署航測及遙測分署
 數值高程模型：左圖 2004-2006 年航測測製；右圖 2010-2015 年光達測製

勤和部落位於荖濃溪東岸、東莊河南北兩側的低位河階，2009年莫拉克颱風發生前，此處原有三階河階（楊貴三與沈淑敏，2010），主聚落與河床約有 40 公尺落差，臨河較低階面則與河床落差約 10 公尺。颱風後主流谷床淤高淹沒臨河階地，主聚落與河床所在階面落差縮小（圖 5-7），部落被洪水溢淹或側蝕淘刷地基的風險提高，例如 2017 年 0601 豪雨洪水造成部落北側河岸侵蝕，導致公路路基及 10 戶民宅沖毀（圖 5-8）。
