## 二萬五千分之一

## 地形特徵圖說明書

# 成功

## 9619-II SW

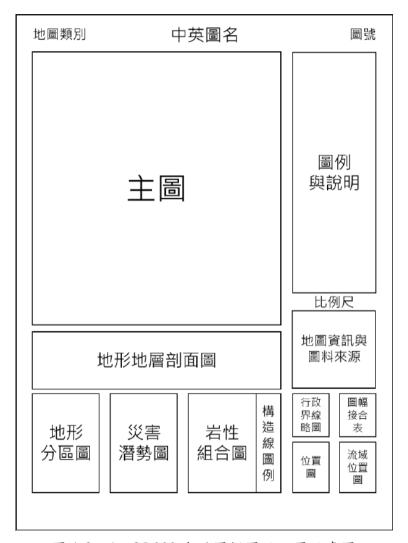
圖 1-3 1:25,000 成功圖幅圖面配置示意圖

成功圖幅圖面有主圖 1 幅、插圖 8 幅,以及圖例、圖料清單、 比例尺等圖幅要素,其圖面配置如圖 1-3 所示。

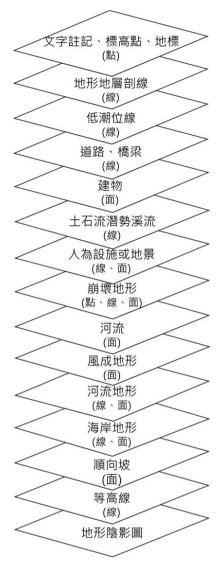
圖 1-4 成功圖幅地形特徵圖之 圖層套疊順序示意圖

本圖之圖層順序的安排,同時考量各種地形之重要性(依製圖目的而定)、幾何特性、面積與視覺化效果等因素,並參考過往研究成果(圖1-4)。

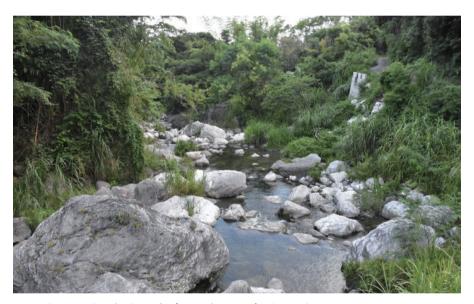
照片 2-1 新港溪河床中之港口石灰岩巨礫 (2020年8月4日攝)

本層出露於圖幅北側,分布於新港溪與八邊溪中游及東河一帶,整合覆蓋於都鑾山層之上。港口石灰岩中含有多種生物化石,以抱球藻、珊瑚、大型有孔蟲、小型有孔蟲與其他生物碎屑所組成。本圖幅的河道中常見顏色灰白的石灰岩巨礫,顯示集水區內有港口石灰岩出露(照片 2-1)。

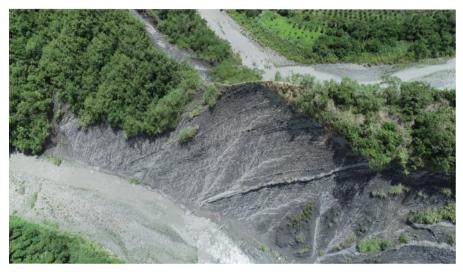
照片 2-2 泰源盆地內的八里灣層露頭 (白色突出為砂岩,黑色為粉砂岩或泥岩)(2020年攝)

本層主要分布於圖幅的東西兩側,其過去曾被歸類為大港口層之一部(Chang, 1967)。本層中間被都鑾山層所隔,其出露的厚度各處不一,乃火山島弧地形所致,遠離島弧中心的沉積層愈厚,愈接近愈薄(陳文山與王源,1996)。本層主要由礫岩、砂頁岩互層與泥岩所組成,屬深海相的沉積物(Chi et al., 1981; Lee et al., 1988),膠結較鬆軟、易受風化侵蝕,常發育出丘陵、河階與海階等地形(照片 2-2)。

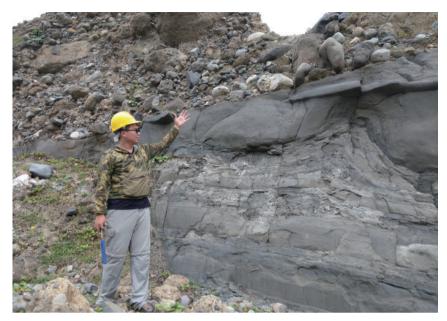
照片 2-3 階地堆積層不整合堆積於八里灣層之上拍攝地點為八邊溪口左岸。(2018年11月17日攝)

階地堆積層主要分布於沿海之河、海階臺地,以近濱到海灘河口相之礫石層為主,偶含有砂層、泥層、貝殼、珊瑚碎片和漂木等。不整合堆積於八里灣層之上(照片 2-3)。

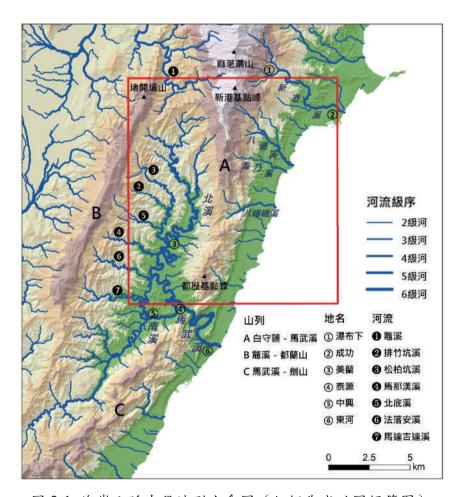
圖 2-1 海岸山脈南段地形水系圖(紅框為成功圖幅範圍)

本圖幅範圍內的河流,多發源於海岸山脈主稜線以東,除馬武溪外,多短小而獨流入太平洋。主要包含位於泰源盆地內之馬武溪主流北溪,及白守蓮-馬武溪山列東翼的溪流(圖 2-1;表 2-1)。依 Strahler (1957)河流級序計算,馬武溪為本圖幅內唯一的 6級河,其主要支流北溪和南溪則為 5級河 (表 2-1)。

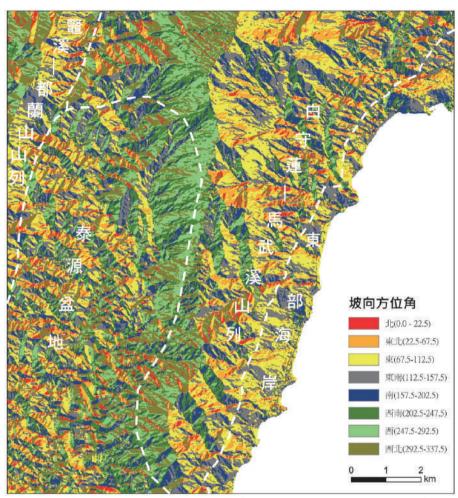
圖 2-2 成功圖幅範圍之坡向圖 (白色虛線為地形分區界線) (底圖資料來源:經濟部中央地質調查所降階處理之 LiDAR 6 公尺 DEM)

位於圖幅範圍內之河流,除了西北部部分屬於秀姑巒溪支流 鱉溪流域,其他均屬馬武溪流域和獨流入太平洋的小溪流,分水 嶺以白守蓮-馬武溪、鱉溪—都蘭山兩條山列為主。流域面積以馬 武溪流域面積約 148 平方公里最大,新港溪 16 平方公里次之(楊 貴三與沈淑敏,2010)。白守蓮—馬武溪山列以南北走向切過本圖 幅中央,兩側坡向顯著不同(圖 2-2)。此山列在本圖幅內,北段 稜線偏西,使新港溪的流域範圍較大;南段稜線約在山列中央, 兩翼溪流均十分短小。

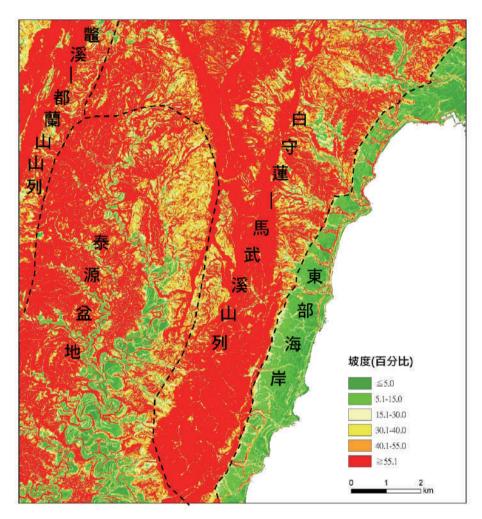
圖 2-3 成功圖幅範圍之坡度圖(黑色虛線為地形分區界線) (底圖資料來源:經濟部中央地質調查所降階處理之 LiDAR 6 公尺 DEM)

本圖幅內坡度多大於30%,坡度15%以下的緩坡主要分布在泰源盆地內及海岸地區(圖2-3),並成為主要聚落分布與土地使用開發的區域。兩大山列主稜線之坡度往往可超過55%,係因都繼山層抗蝕力強,形成顯著突出於地表景觀之險峻山稜。

經濟部中央地質調查所(2008)公告之環境地質圖針對 3 類邊坡地質災害潛勢進行評估。可以觀察到本區地質災害潛勢較高者與坡度大於 30 度 (圖 2-3)者相吻合。

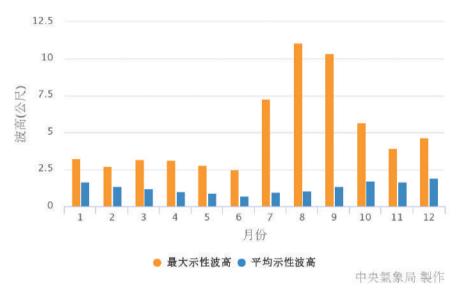
圖 2-4 臺東浮標每月示性波高統計圖 示性波高係指所有波浪波高前 1/3 者 (中央氣象局, 2017-2019)。

臺灣東海岸長期受波浪、潮汐影響,且歷年颱風暴潮影響甚巨。波浪部分,據中央氣象局臺東浮標(臺東焚化爐外海約1公里處)每月波高統計圖(2017-2019),鄰近海岸的年平均示性波高約為1.3公尺。平均而言每年10至1月的波高較高,與東北季風經常性吹拂有關;然最大示性波高主要出現在7至9月,超過5公尺以上(巨浪至猛浪),最高可達11.09公尺(圖2-4),為颱風所造成。潮汐部分,根據交通部中央氣象局成功每月潮位統計圖(2000-2019),本區年平均高潮位為0.692公尺,年平均低潮位為-0.619公尺,平均潮差小於2公尺,屬弱潮環境(圖2-5)。

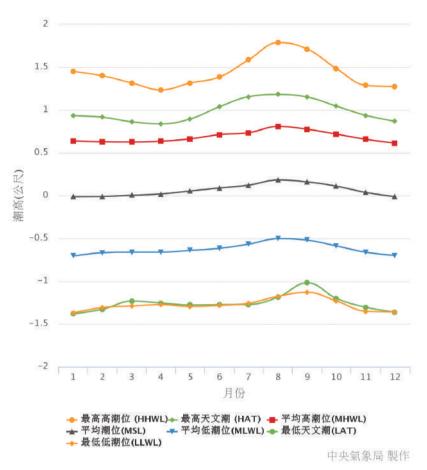
圖 2-5 成功每月潮位統計圖

其潮位高程(縱軸)為相對於臺灣高程基準 TWVD2001 基隆海準面 (中央氣象局,2000-2019)。

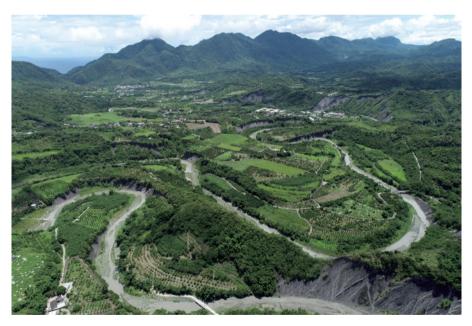
照片 4-1 泰源盆地內曲流與低位河階群 可見盆地內曲流發達、低位河階多且複雜。(2020 年攝)

馬武溪河階群為本圖幅內分布最廣之低位河階(圖 4-3),這 些河階乃因馬武溪及其支流相對下切而形成。由於曲流作用顯著, 其形態特徵為曲流河階發達,總階數多,個別階面面積窄小(鄧 國雄與沈淑敏,1990)(照片 4-1)。

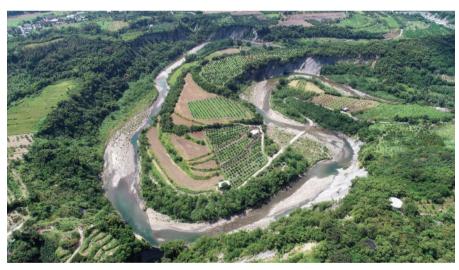
照片 4-2 美蘭劇場型河階 曲流河階又稱為劇場形河階,係河流下切的同時,亦向基蝕坡 側蝕,使河道曲率逐漸增加而成。(2018年10月16日攝)

馬武溪流域範圍大致與泰源盆地一致,河流在盆底抗蝕力相 對較弱的八里灣層下切、側蝕,河道在曲率增大的同時,也持續 下切,兩岸不對稱的曲流河階地形特別發達,且北溪更勝於南溪,如美蘭一帶(照片 4-2)。馬武溪曲流發達程度,推測可能在其地形演育過程中,在地盤上升的情況下,河流下游橫切白守蓮—馬武溪、馬武溪—劍山山列(圖 3-1)時,曾受阻擋,河流改以下蝕、增長河道長度(增加河道曲率)以消耗流能之故(張瑞津等,1991)。馬武溪亦為全臺曲流頸切斷數最多的河流,並生成許多離堆丘與腱狀丘(楊貴三與沈淑敏,2010)(圖 4-3),其地形特徵於「離堆丘與腱狀丘」一節說明。

曲流河道若下切形成河階,兩岸的河階階序或面積多不對稱, 凸岸階面被河道環繞,常形成如圓形劇場的樣貌,故又有「劇場 河階」之稱。泰源盆地內馬武溪主支流曲流發達,北溪自北向南 流經美蘭聚落附近,河道曲率特別大,凸岸可分為4至5階(楊 貴三與沈淑敏,2010),風景優美,且容易從主要公路(臺23線) 觀察,故成為遊客駐足拍照的熱門景點(照片4-2)。該處曲流之 曲流頸已經非常狹窄,隨著河道側蝕,地形繼續演育,可以預期 終將發生曲流切斷,而凸岸的河階則完全被河道包圍,而成為離 堆丘。

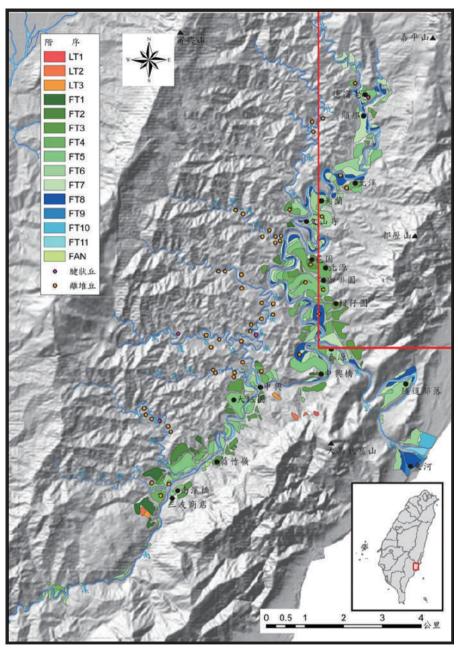
圖 4-3 馬武溪河階分布圖(紅框為成功圖幅範圍) LT 為高位河階、FT 為低位河階、FAN 為沖積扇。階序數字表示 河階生成的年代先後,數字愈小,生成年代愈古老,且離當代河 床比高較大。(楊貴三與沈淑敏,2010)

離堆丘係指河流發生曲流切斷後,由新流路與舊流路所圍之孤立山丘或殘餘河階面的地形;腱狀丘則指在兩河交會處附近, 支流改道下切,支流新、舊河道與主流河道之間包夾的獨立小丘 (照片 4-6)。泰源盆地共有 46 處離堆丘及 5 個腱狀丘 (楊貴三 與沈淑敏,2010),本圖幅內有 33 個離堆丘及 1 個腱狀丘 (圖 4-3)。馬武溪的主、支流河道平面形態均以曲流為主,河流側蝕作 用顯著,曲率逐漸加大,最後造成曲流頸切斷,使原曲流凸岸半 島狀陸地分離,稱為離堆丘 (照片 4-7)。

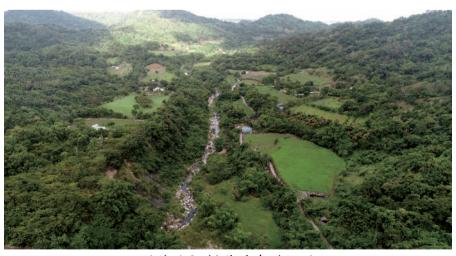
照片 4-3 新港溪中游河階

新港溪是本圖幅範圍之東部海岸地區各小溪流中最長者,中游段的低位河階相當發達。(2020年攝)

東部海岸地區之小溪流的河階與泰源盆地內馬武溪河階相比,溪流蜿蜒度明顯較低(曲流僅部分出現於海階發達的區域),河道多呈直流,故河階面形狀略呈長橢圓形,且在山區、丘陵範圍內偶爾可見較大面積的河階零星出現(照片 4-3)。

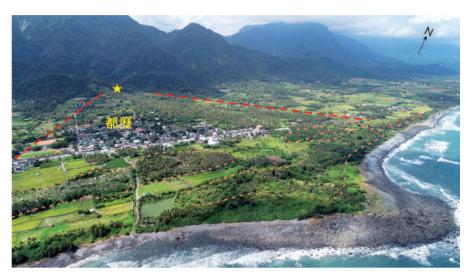
照片 4-4 都歷部落位於發育於海階上的沖積扇 黃色星號約為扇頂位置、紅色虛線約為扇側位置。扇端大致可延 伸到海岸。土色虛線為海岸沙丘分布。(2018年10月16日攝)

並覆蓋大量陸源沉積物於其上(照片 4-4),亦有複成沖積扇發育,如都歷部落以南的都歷溪、新村聚落附近的半屏溪(照片 4-5)。

本圖幅範圍內的海岸沙丘,主要分布於都歷海岸一帶。沙丘體大致平行海岸線呈東北一西南走向,從沿海向內陸有1至5道不等,此區沙丘的土地利用主要為墳墓用地(照片4-4、照片4-14)。

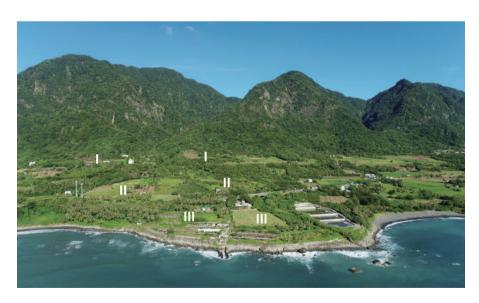
照片 4-5 半屏溪口沖積扇 可以區分出 3 段 (I~III)。 (2020 年攝)

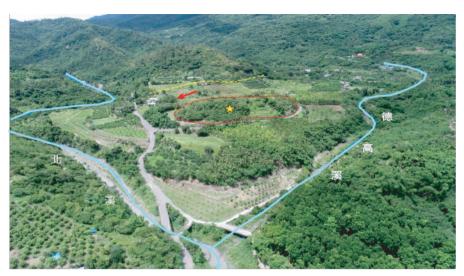
照片 4-6 泰源盆地內北溪之腱狀丘 黃色星號為腱狀丘位置、黃色虛線為推定舊流路、紅色箭頭為推 定舊流路流向。(2020 年攝)

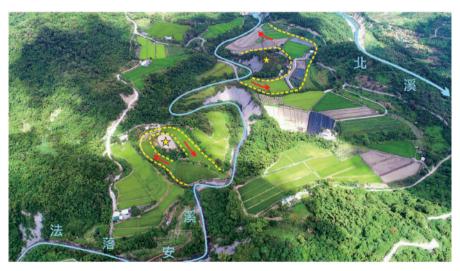
照片 4-7 泰源盆地內北溪支流法落安溪之離堆丘 黄色星號為離堆丘位置、紅色虛線為推定舊流路範圍、紅色箭頭 為推定舊流路流向。(2018年10月16日攝)

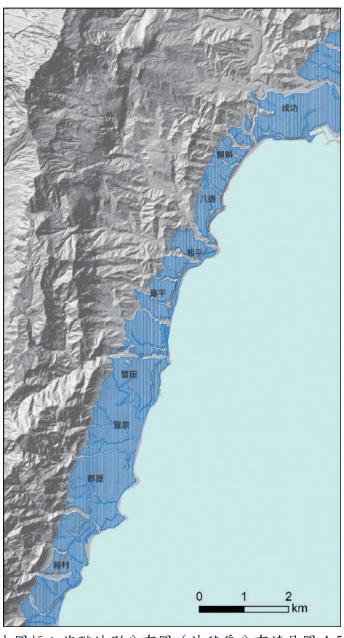
圖 4-7 本圖幅之海階地形分布圖 (沖積扇分布請見圖 4-5)

本海岸段可見第 I、III 兩段階地,第 I 階上均覆蓋聯合沖積扇面,內緣高度可達 80 公尺左右,第 I、III 兩階面間的階崖高差可達 15 至 25 公尺。都歷為海岸段的最大聚落。

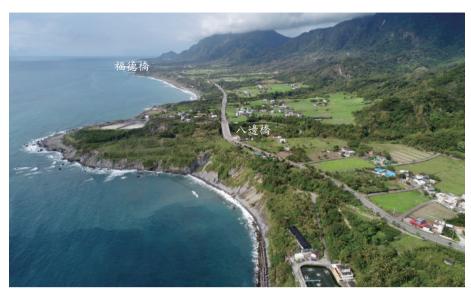
照片 4-8 麒麟南段、八邊與嘉平海岸段之海階(2019年攝)

本圖幅之海蝕崖侵蝕後退,造成許多居民不動產損失。曾有新聞媒體轉述當地村長估算,認為麒麟部落過去約有五百餘公頃土地遭侵蝕流失。例如,成功新港西南側第 III 階海階於 1919 年地籍圖顯示,海岸公路外側尚有不少私人土地(圖 6-3 下)。經數十年的海階侵蝕後退,已然消失。更南側的麒麟段海岸,第 I 階海階邊緣的海蝕崖,多直接比鄰海灘或濱臺(照片 4-8、照片 4-11、照片 4-12),第 III 階海階幾乎全然消失。甚至部分作為金融抵押品的土地,已經完全流失,造成金融業者的損失。

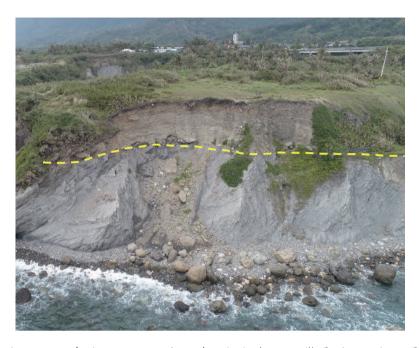
照片 4-9 八邊溪口北側之海蝕崖,底岩為八里灣層砂、泥岩互層, 上覆沖積層,黃色虛線標示兩層之接觸面。 (2019年4月11日攝)

海蝕崖為受波浪等海岸地形作用侵蝕而成的陡峭崖壁,為岩岸常見的海岸侵蝕地形。本圖幅內除了緊鄰濱線的現生海蝕崖,其他所有的海階崖,也都是前期的海蝕崖,隨著陸地抬升而至今日位置。本區海蝕崖組成物質多由抗蝕力弱、裂面發達的粉砂岩底岩與上覆膠結不佳的沉積物組成,在海灘狹窄之處,易受海浪侵蝕而持續後退(許民陽與沈淑敏,1995)(照片 4-9)。有時海蝕崖趾部可見海蝕凹壁雛形(照片 4-10),或沿著主要節理面或層面形成小規模的海蝕洞,不過由於底岩抗蝕力弱,其形成與消失都很快速。

歷史上,海岸公路依序自麒麟、八邊、嘉平海岸段,逐步由 北往南分段改道,亦反映海階侵蝕後退的趨勢。如成功鎮新港西 南側的第 III 階海階,20 世紀中期前尚稱寬廣,海岸公路亦行經 此海階面(圖 6-3 中、下),但今日已徹底廢棄或消失(圖 6-3 下)。 向南至八邊段海岸,海岸公路緊鄰海蝕崖修築,但今日俱已向內 陸遷移(照片 4-9、圖 6-4、照片 6-1)。

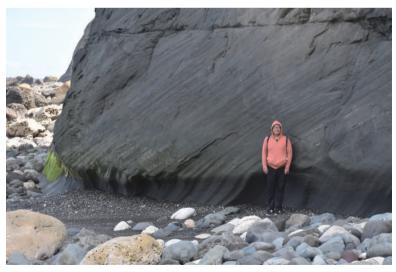
照片 4-10 八邊溪口北側可見海蝕崖趾部受到海浪侵蝕,形成略 具海蝕凹壁形態的景象。(2020年2月25日攝)

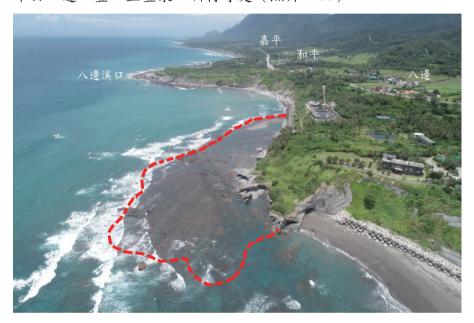
照片 4-11 八邊溪口北側的濱臺,紅色虛線為退潮時可見之濱臺 範圍。公路內陸側散布的聚落由北往南依序分屬八邊、 和平、嘉平(鹽濱)部落。(2019年7月11日往南拍攝)

濱臺指海平面附近受海浪侵蝕與風化作用等形成之平坦或 向海緩傾的地形面。本圖幅的濱臺須在退潮時才可得見,主要分 布於八邊、豐田至豐泉、新村等處(照片 4-11)。

公告之海嘯易淹水深圖幅,由於在圖幅北側麒麟、八邊、嘉平一帶陡崖連接海灘(照片 4-11、照片 4-12),因此海嘯溢淹水深較小;而南側都歷一帶為緩坡連接海灘,因此海嘯溢淹深度較大(照片 4-14)。

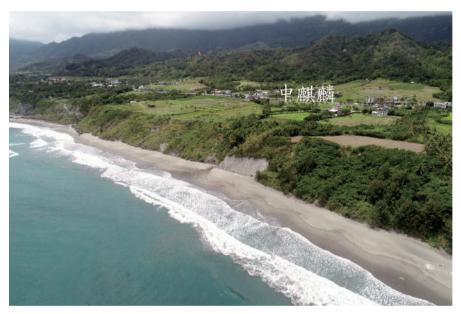
照片 4-12 麒麟海階外緣緊鄰沙灘,退潮時的景象 麒麟部落並非單一集中的聚落,可分上麒麟、北麒麟、下麒麟等。 (2019年7月4日攝)

根據 Shen(2000)現地實察,本區的沙灘僅分布於麒麟(照片4-12)與都歷一帶(照片4-14),而且寬度有限,在數個突出的小岬頭外圍則可見巨礫灘,例如:八邊、福德溪口。也常見到海灘內緣高潮水位線以上為礫灘、以下為沙灘的景象(照片4-15),其海灘粒徑組成除有季節性變化,也會因颱風暴浪而改變。

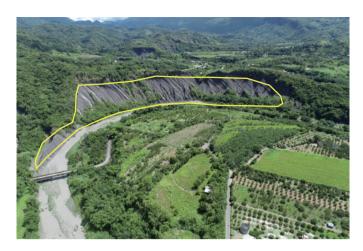
照片 4-13 北溪河岸之岩屑崩滑。位於河流基蝕坡,可能受河流 側蝕坡腳導致岩屑崩落,並堆積於坡腳。(2020 年攝)

本圖幅乃直接引用經濟部中央地質調查所 1:25,000 環境地質圖之圖層。由本區幾個個案 (詳見柒、地形地質災害個案)可知,由膠結不佳的沙、泥岩互層所組成之八里灣層,且位於河流攻擊坡,容易發生岩屑崩滑 (照片 4-13),在本圖幅之北溪流域內較具規模,其餘零星出現於各地形區之河流上游。

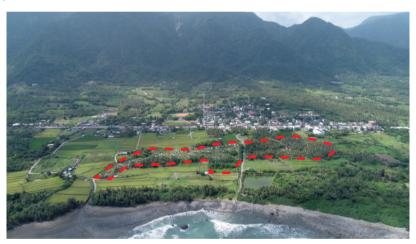
照片 4-14 都歷聚落旁的海岸沙丘紅色虛線約指示沙丘範圍。(2020攝)

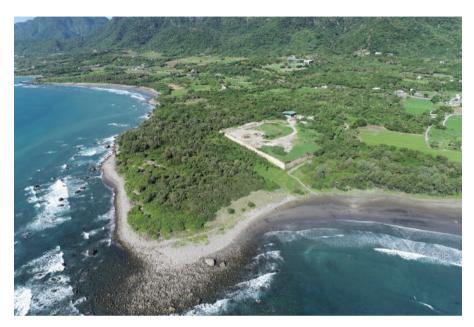
照片 4-15 成功鎮立衛生掩埋場設於都歷聚落東南方小岬頭之最低位階面上。都歷附近有數個小灣澳,海灘內緣淺白色處為礫灘,灰黑色處為沙灘,岬頭最尖端則可見巨礫灘。(2020 年攝)

本圖幅範圍內大型人為開發而改變地形者較少,稍具規模者僅土資場或尾礦堆1處,位於省道臺23線東富公路,24號橋以南,以及掩埋場2處,分別為位於都歷海岸的成功鎮立衛生掩埋場(照片4-15)與泰源聚落西北方的東河鄉立衛生掩埋場。此外,

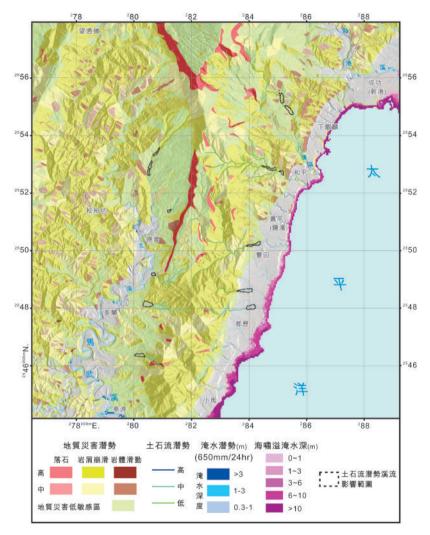
圖 6-2 成功圖幅範圍之淹水潛勢區域與地質災害潛勢圖藍色區域之淹水潛勢區,設定降水強度為 650 毫米/24 小時之淹水深度估算(經濟部水利署,2014-2016)。各類型邊坡地質災害潛勢高的區域占比相當大,位於坡度較陡的山區及丘陵區,而泰源盆地河道兩側與東部平原區地勢平緩,屬無邊坡地質災害潛勢(經濟部中央地質調查所,2008)。本圖與成功圖幅之插圖「災害潛勢圖」相同。

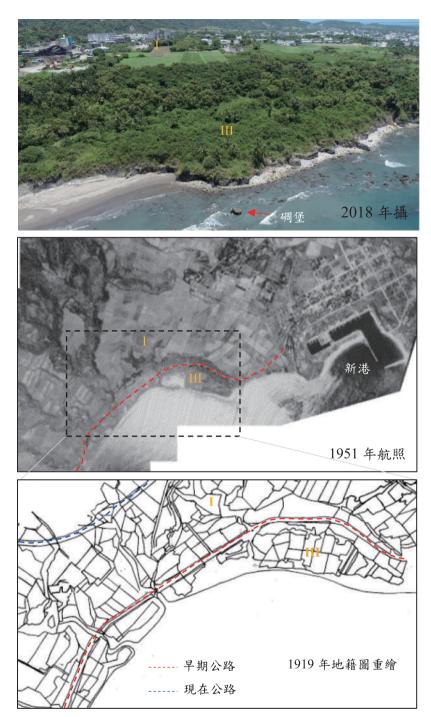
圖 6-3 成功新港西側之第 I 階海階與第 III 階殘餘面 日據時期興建的海岸公路曾行經第 III 階再爬升通往新港市街(紅色虛線),公路向海側土地都被海浪侵蝕,道路也向內陸改道(藍色虛線)。

原日治時期修築的海岸公路,可於歷史地圖上比對出舊八邊 橋(圖 6-4;照片 6-1、照片 6-2)、舊瀧乃橋所在位置。至 2010 年 尚可見舊八邊橋同時受到海岸侵蝕、八邊溪河流側蝕影響而坍塌 於河床的模樣。此外,新港西南側第 III 階海階崖上的碉堡,已因 海岸侵蝕落入海中(圖 6-3,上)。

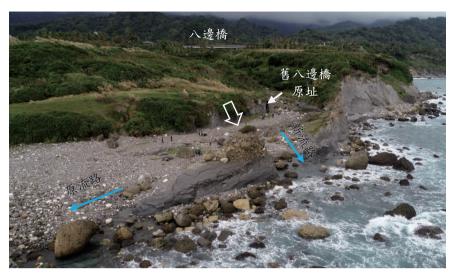
照片 6-1 八邊溪出海口殘餘海階面即將消失 (2020 年攝) 舊八邊橋下游河道與海岸間,原有一狹窄但連續的海階殘餘面, 但受海岸侵蝕與河流側蝕雙重影響逐漸縮小。近年,該殘餘海階 被八邊溪切穿,原階面僅存孤立小丘 (白色箭頭所指處)。此處地 形變化快速,此海階殘餘面不久後將會消失。

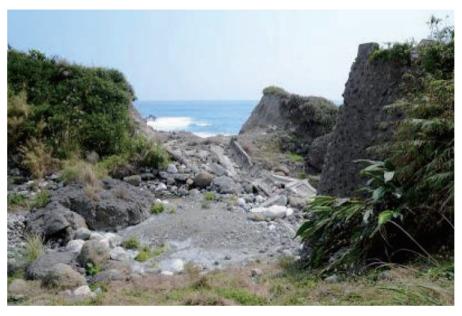
照片 6-2 舊八邊橋遺跡 (2011年04月03日攝) 遠方缺口為當年海岸公路方向,今日已通往海中。 照片位置可見圖 6-4、照片 6-1 之舊八邊橋。

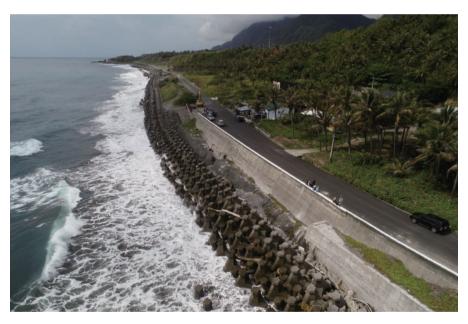
照片 6-3 嘉平海岸沿線仍可見第 III 階海階,圖中公路原為臺 11線,公路緊鄰海岸而行,故早有投放消波塊保護工,因公路改道,故此道路已改為東 19線。(2020 年攝)

海岸公路在嘉平段緊鄰海岸而行,為避免護岸淘刷,故多投放消波塊保護之(照片 6-3)。但颱風巨浪仍容易造成本段海岸公路受損並影響當地住戶安全,例如 2000 年 8 月碧利斯颱風侵襲,巨浪數度直接影響道路路面;同年 11 月,象神颱風又造成本路段基礎被侵蝕淘空。目前原編號為省道臺 11 線的海岸公路,已將省道向內陸移動改道,而目前的海岸公路則改編列東 19 線鄉道。
