土砂災害地形特徵圖說明書

來義鄉-來社溪-001

計畫主持人：沈淑敏

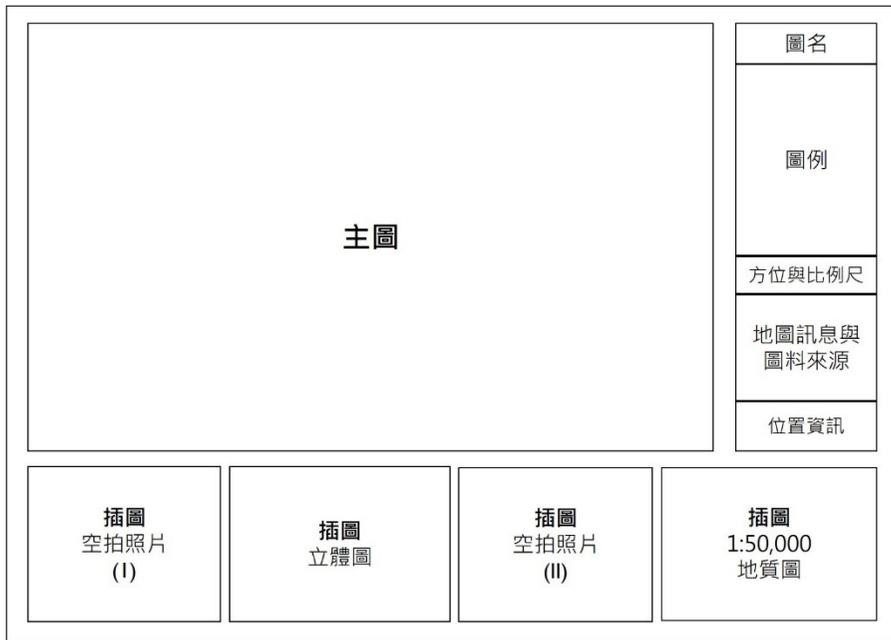
圖 1-1 土砂災害地形特徵圖
來義鄉-來社溪-001 圖幅圖面配置

本圖幅共有主圖 1 幅、插圖 4 幅，以及圖例、圖料清單、比例尺等圖幅要素，其圖面配置如圖 1-1 所示。

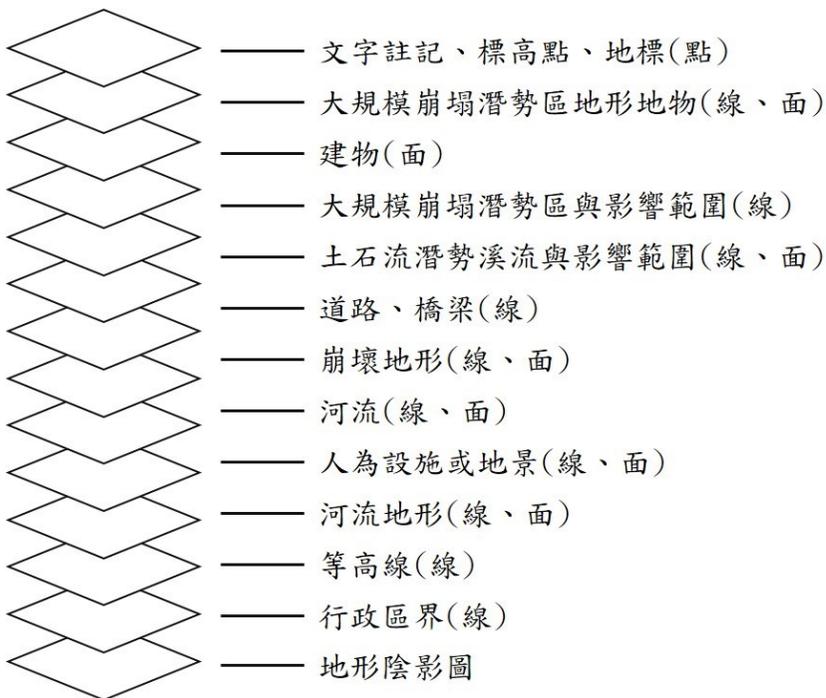
圖 1-2 本圖幅主圖之圖層套疊架構示意圖

本圖之圖層順序除了考量各種地形相關訊息之重要性（依製圖目的而定）、幾何特性、面積與視覺化效果等因素，並參考前期計畫製圖經驗與訪談之使用者意見。圖 1-2 呈現本圖幅範圍內出現之圖層的名稱、種類與順序。

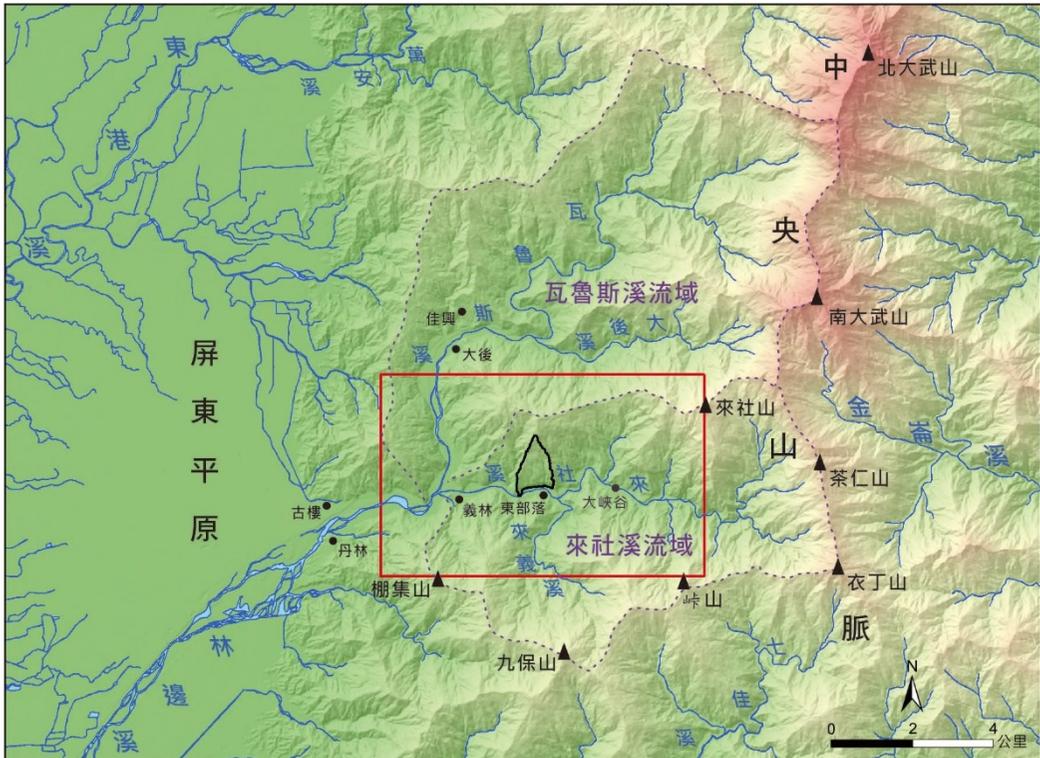
圖 2-1 本圖幅周遭地形單元、流域關係圖。紫色虛線為來社溪與瓦魯斯溪流域範圍、紅框為本圖幅範圍、黑色面狀為大規模崩塌潛勢區範圍

本圖幅全區位於中央山脈地形區內，中央山脈主稜線南段(卑南主山至衣丁山間)的西方，主稜線上南大武山(2,841公尺)的西南方。本圖幅範圍內的山系多呈東西走向，北側分水嶺自中央山脈主稜線向西連結來社山(1,854公尺)後抵達林邊溪上游瓦魯斯溪畔；南側分水嶺自中央山脈主稜線衣丁山(2,068公尺)向西連結峠山(1,555公尺)、久保山(1,506公尺)、棚集山(899公尺)(圖 2-1)。整體而言，地勢由東向西傾斜。

本圖幅範圍內主要河流為林邊溪及其上游瓦魯斯溪、支流來社溪、來義溪（圖 2-1）。本圖幅山高谷深，河道受谷壁限制，但因流域內崩塌旺盛，河床中沉積物埋積旺盛，故河谷底部呈平底狀（照片 3-2、3-3b）。2021 年時瓦魯斯溪谷底寬度最寬處約 400 公尺，來社溪谷寬約 200 公尺左右。本圖幅主要河流地形包括河階、扇階、埋積河谷、氾濫平原、土石流扇等，並有 7 處經主管機關公告具保全對象的土石流潛勢溪流（詳見「肆、災害潛勢區及地形地質災害綜覽」）。

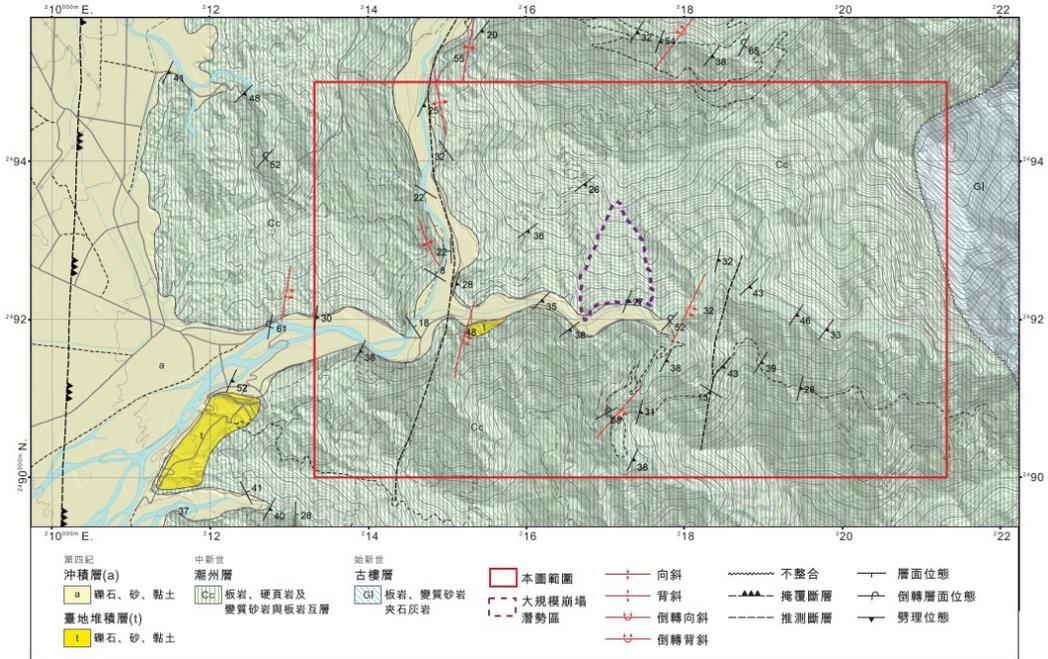
圖 2-2 本圖幅範圍及周邊地質圖。本圖與紙圖之插圖相同

本圖幅之地表地層以潮州層為主，古樓層出露在圖幅最東側，臺地礫石層零星分布於來社溪口與林邊溪出口處，沖積層則分布於河谷谷床（圖 2-2）。

地質構造部分，古樓層與潮州層有廣泛分布的次生葉理，其中潮州層亦發育有許多中尺度的崩移構造（slump structures），此乃岩層在半固結或未固結時，因重力影響而下滑形成的構造，包括崩移岩塊、崩移斷層、崩移摺皺等構造。此外，在本圖幅以西約 1.5 公里處有潮州斷層（圖 2-2），以下分別說明：

本圖幅內目前未公告有大型斷層存在，僅有部分中尺度崩移構造所形成的崩移斷層。於本圖幅西方，中央山脈與屏東平原山麓線附近，有潮州斷層(圖 2-2)。潮州斷層位呈南北走向，總長度約 61 公里，為具左移性質的逆斷層，此斷層錯動後，大部分地形均被發源自中央山脈的各條河流沖積扇掩蓋，其破裂位置大致位於山麓線西側。目前研判潮州斷層在更新世晚期可能仍有活動，列為第二類活動斷層。

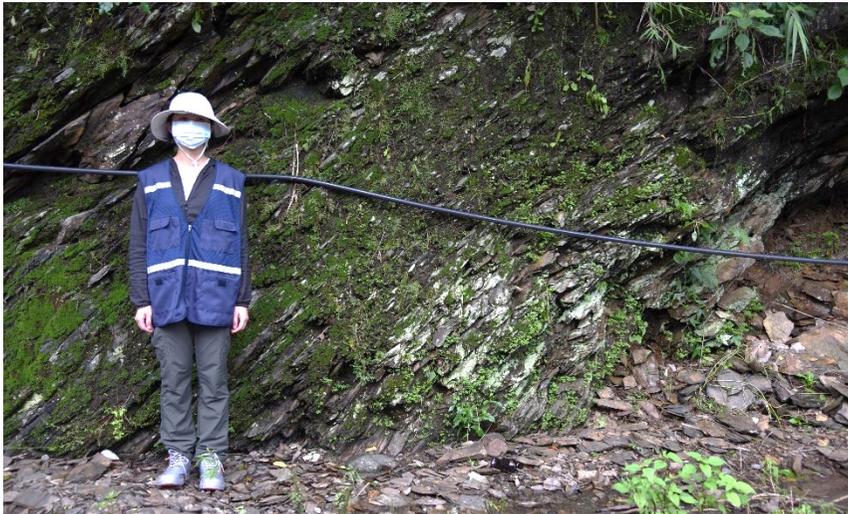
照片 2-1 潮州層板岩露頭（2021 年 8 月 12 日攝）

本層以板岩和硬頁岩為主，夾變質砂岩與板岩薄互層。在林邊河流域主要出露板岩（照片 2-1）或硬頁岩，偶夾變質砂岩（照片 2-2），變質砂岩的底部常見泥礫。

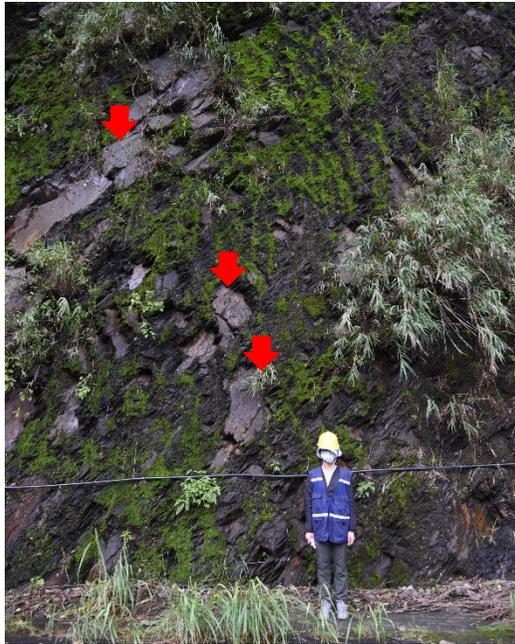
照片 2-2 潮州層變質砂岩（箭頭處）（2021 年 8 月 12 日攝）

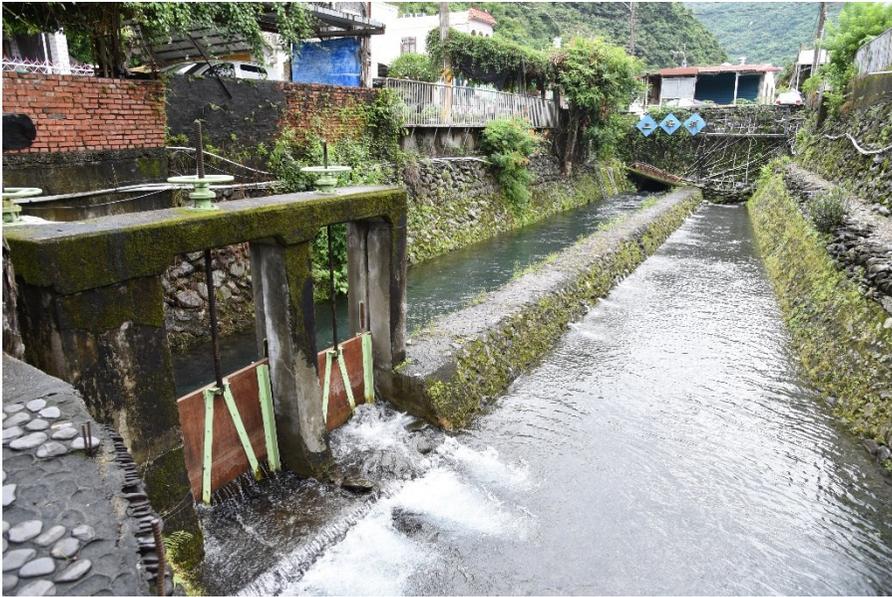
照片 2-3 二峰圳明渠段。位於喜樂發發吾部落
(2020年8月23日攝)

本區重要觀光景點或歷史名勝包括二峰圳、大峽谷。二峰圳開鑿始於 1921 年，由任職於臺灣製糖株式會社的鳥居信平規劃，係利用林邊溪河谷之伏流水，於今日來義大橋上游側建立地下堤堰，匯集後以渠道的方式將水資源輸送至林邊溪沖積扇北側萬隆農場進行灌溉（丁澈士，2012），目前已依《文化資產保存法》指定為我國文化景觀之一（照片 2-3、2-4）。

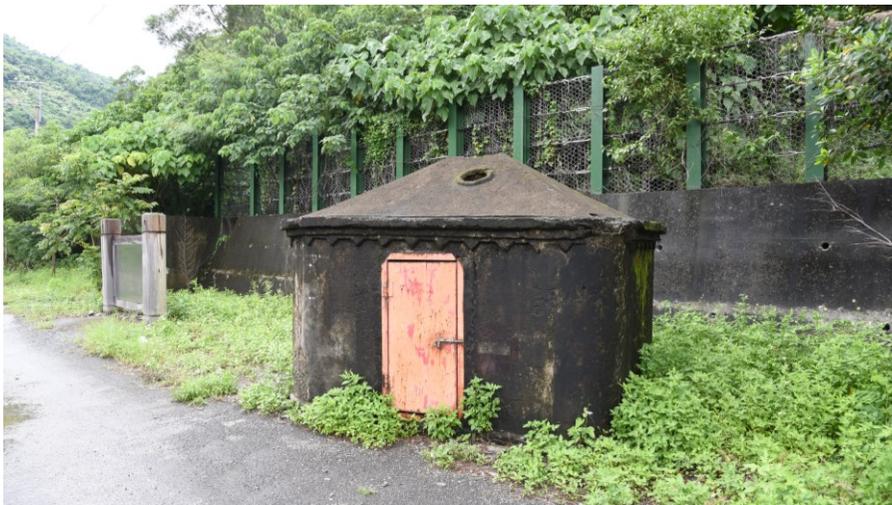
照片 2-4 二峰圳地下引水廊道豎井。位於來義大橋北側右岸
(2020年8月23日攝)

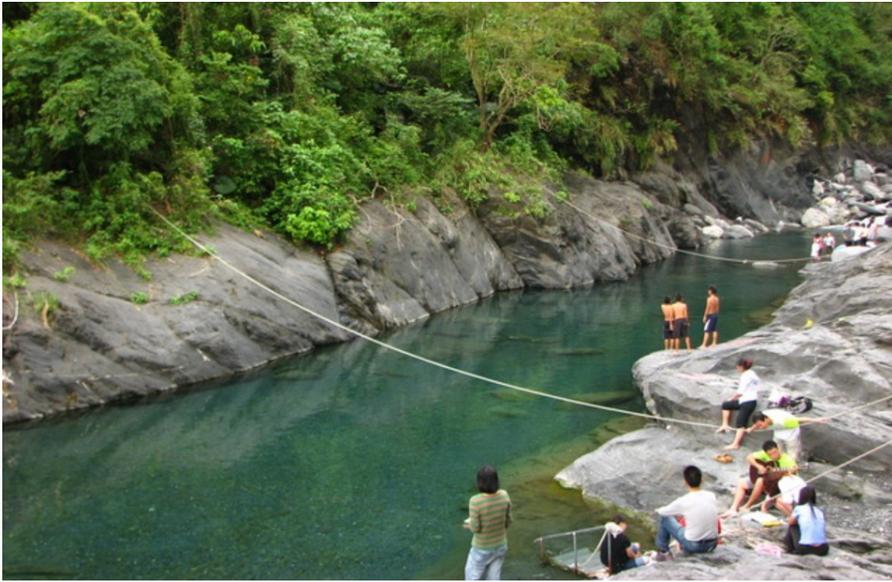
照片 2-5 大峽谷所在河段。莫拉克颱風前河畔底岩出露（2008年 11 月 15 日攝）

大峽谷位於來社溪谷中游（圖 2-1），加拉阿夫斯東北方的河谷內。原為底岩河道（照片 2-5）景觀，局部河段巨石分布，形成階梯-深潭河道（照片 2-6），曾為部落觀光的重要地點。惟大峽谷景觀已於 2009 年 8 月因莫拉克颱風夾帶西南氣流降下豪雨，導致來社溪流流域邊坡嚴重崩塌，大量土石已經完全掩埋大峽谷景觀，觀光業受到衝擊。

本圖幅中來社溪、來義溪谷內主流河道原已下切，甚至於來社溪谷中出現底岩出露的「大峽谷」景點(照片 2-5、2-6)。來社溪谷具備明顯受岩性控制的「隘口」，即河谷相對較窄的位置，形成類似沙漏狀的輸沙瓶頸，包括加拉阿夫斯北方的曲流、東部落東側河道、來義部落所在扇階前緣、來社溪與瓦魯斯溪匯流口東側等位置。這些輸沙瓶頸導致沉積物可能無法順暢的向下游搬運，形成埋積河谷發育的基本環境條件。

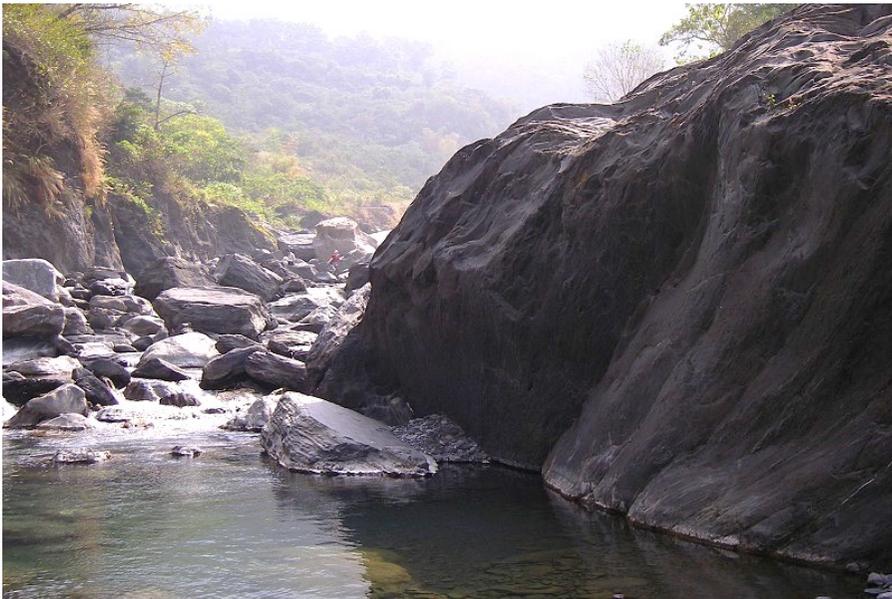
照片 2-6 大峽谷河道中巨礫構成的階梯-深潭型河道
目前此景都已被埋在厚層砂石之下（2007年 2 月 11 日攝）
照片來源：<https://www.flickr.com/photos/fserow/albums/72157594529223206>

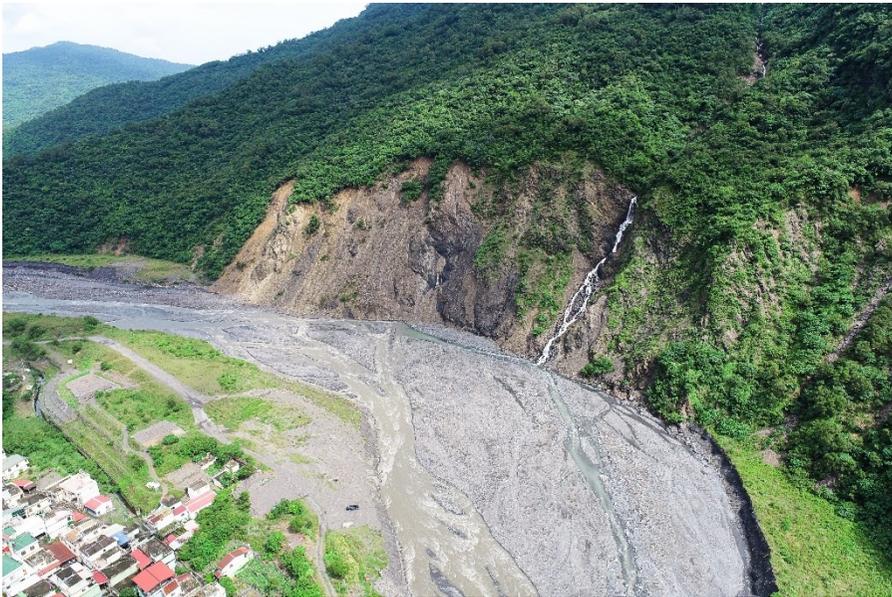
照片 3-1 河流攻擊坡位置造成之落石與岩屑崩滑形成裸露坡面。此為屏東縣-來義鄉-T001 大規模崩塌潛勢區受來社溪侵蝕之坡趾位置，並造成邊坡不穩定，發生崩壞作用。照片左下方聚落為東部落(2021 年 8 月 12 日攝)

綜觀本圖幅範圍，落石與岩屑崩滑數量眾多，主要集中於來義東部落以東的來社溪上游邊坡與來義溪的邊坡。發生區位多為溪流的攻擊坡(河道凹岸)，因河水侵蝕坡腳導致邊坡不穩定，加上坡度陡峭，致使崩壞作用頻發(照片 3-1)。其崩落的材料以板岩碎屑為主，偶有大塊板岩崩落，於當地原住民訪談中亦可得知其先人會利用這些崩落的板岩作為建築材料。

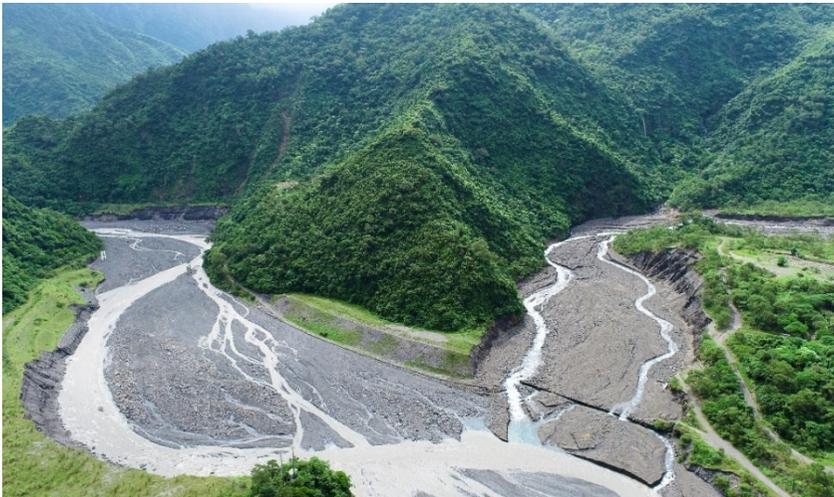
照片 3-2 本圖幅河谷在莫拉克颱風後淤埋顯著。照片左側為來社溪上游，右側為支流來義溪，來義溪口之直線狀人工物，為被砂石掩埋的來社橋橋面（2021 年 8 月 12 日攝）

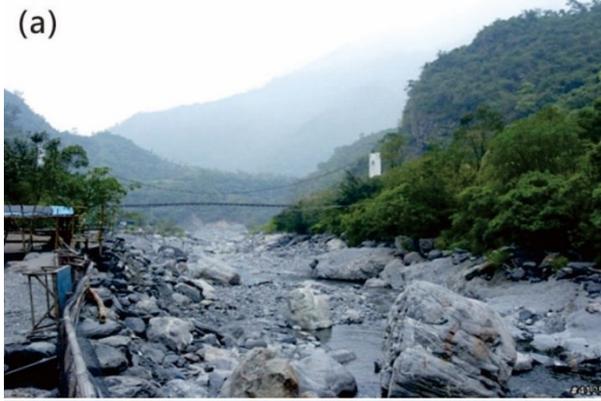
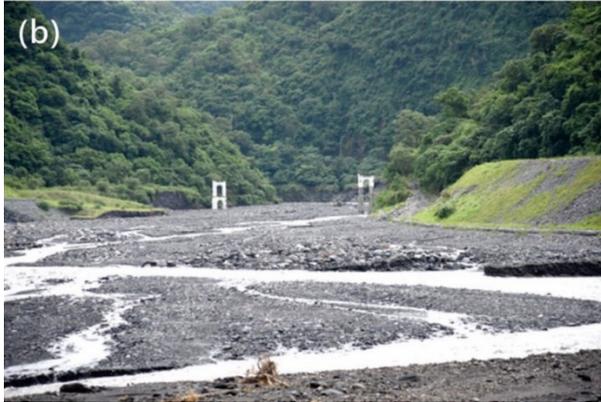
照片 3-3 來社溪上的大峽谷吊橋今昔對比
大峽谷位置請參考圖 2-1

- (a) 攝於 2005 年 12 月 14 日，由上游往下游拍攝，谷床有許多沉積物，但吊橋橋面仍有一定高度；
- (b) 攝於 2021 年 8 月 12 日，由下游往上游拍攝，谷床已嚴重淤埋至橋柱一半高度

在 2009 年莫拉克颱風後的數次大規模洪水，邊坡崩塌或土石流供給了大量的沉積物進入來社溪與來義溪河道，使河谷明顯埋積，厚度粗估約 20-30 公尺以上(照片 3-3)，亦造成河床平面寬度的顯著加寬(圖 3-5)，屬於典型的埋積河谷地形。

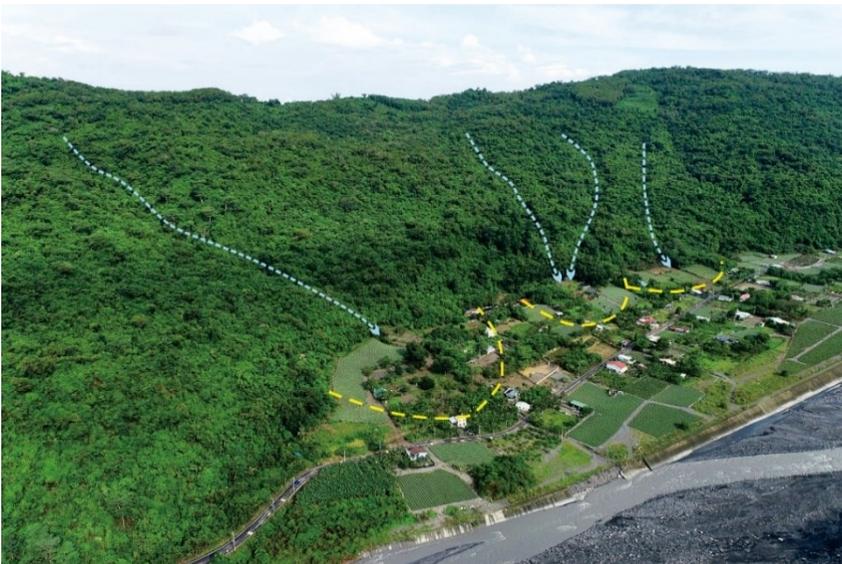
照片 3-4 小型土石流扇（黃色虛線為扇端）覆蓋於低位河階上。此為本圖幅西北角，瓦魯斯溪右岸泰義聯絡道路旁（2021 年 8 月 13 日攝）

瓦魯斯溪右岸有 3 個扇（圖幅外北方尚有其他土石流扇）因位於低位河階面上，不受洪水侵蝕影響，保留完整的土石流扇地形（照片 3-4），並在 2021 年 8 月初的豪雨事件中，亦有小規模土石流發生。義林村玫瑰堂附近有一土石流扇，於 1952 年航空照片（圖 3-2）可見曾在不久前發生土石流事件，並可能於瓦魯斯溪主河道內產生土石流扇地形。但隨瓦魯斯溪水流侵蝕該扇右半部（主流上游方向），目前於地形上僅能看到其左扇，且該扇受瓦魯斯溪側蝕，於邊緣形成河蝕崖（照片 3-5）。

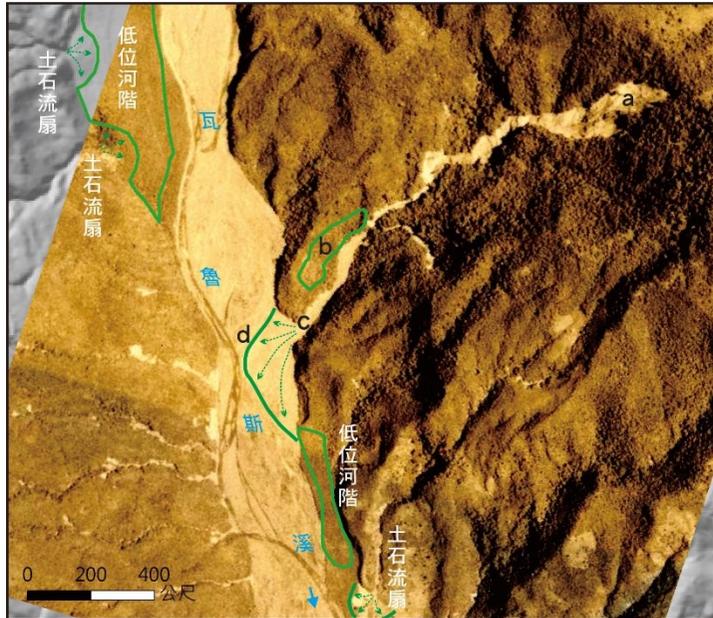
圖 3-2 瓦魯斯溪主支流在 1952 年航空照片呈現之土石淤埋狀況。
 a 土石流發生區；b 前期土石流埋積形成的低位河階；c 土石流扇扇頂；d 土石流扇扇端受瓦魯斯溪主流侵蝕的方向
 照片來源：中央研究院人文與社會科學研究中心地理資訊科學研究專題中心
 「美國國家檔案館典藏臺灣舊航空照片」檢索系統

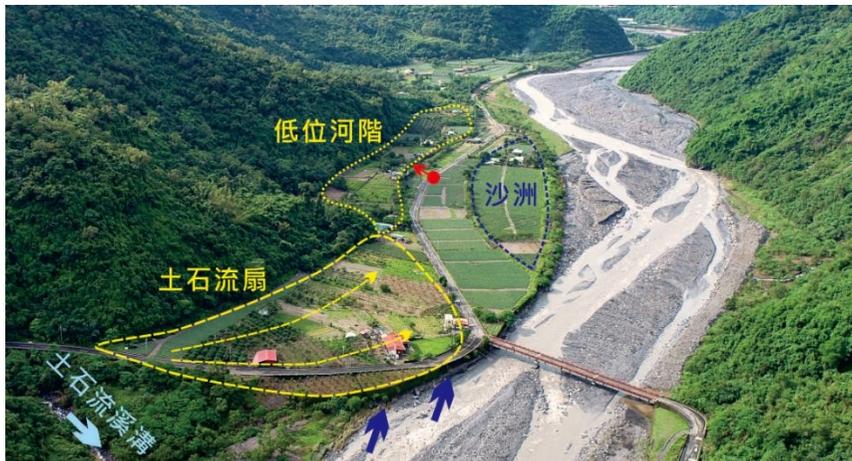
照片 3-5 瓦魯斯溪左岸土石流扇與低位河階。深藍箭頭：瓦魯斯溪侵蝕土石流扇所形成的河蝕崖；淺藍箭頭：土石流溪溝水流流向；紅色箭頭：照片 3-5 拍攝位置與方向。照片由上游往下游方向拍攝（2021 年 8 月 13 日攝）

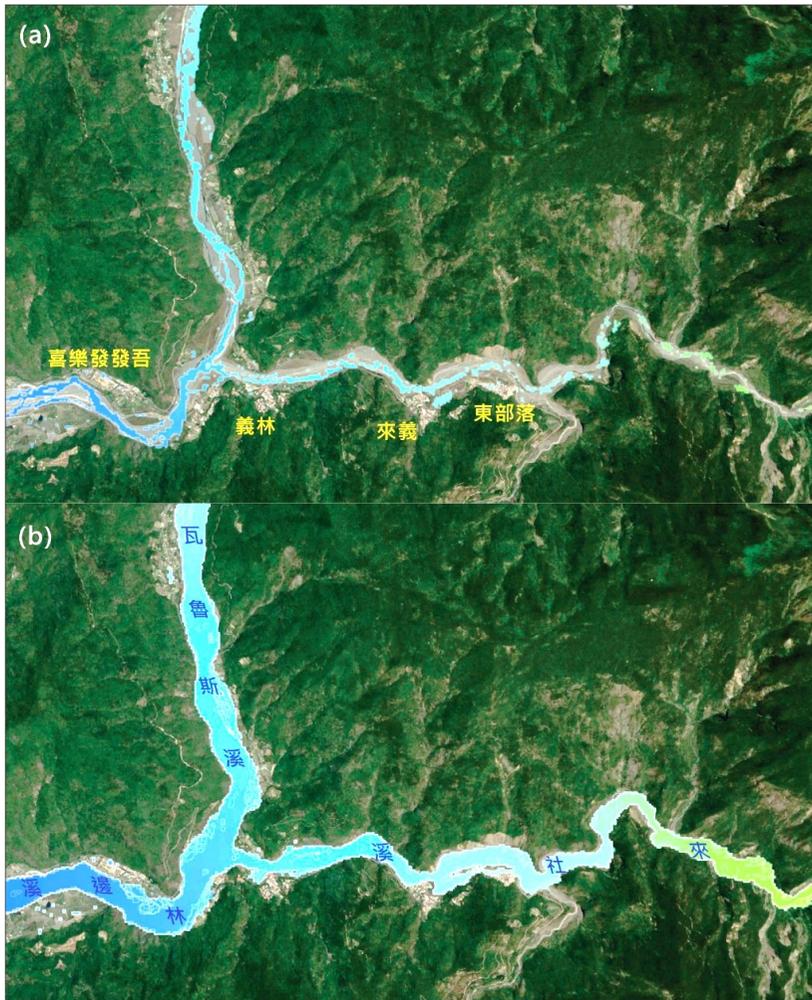
圖 3-3 模擬連續 24 小時 100 年洪水頻率降雨事件，林邊溪與來社溪範圍。(a)模擬第 1 小時；(b)模擬後約 16 小時

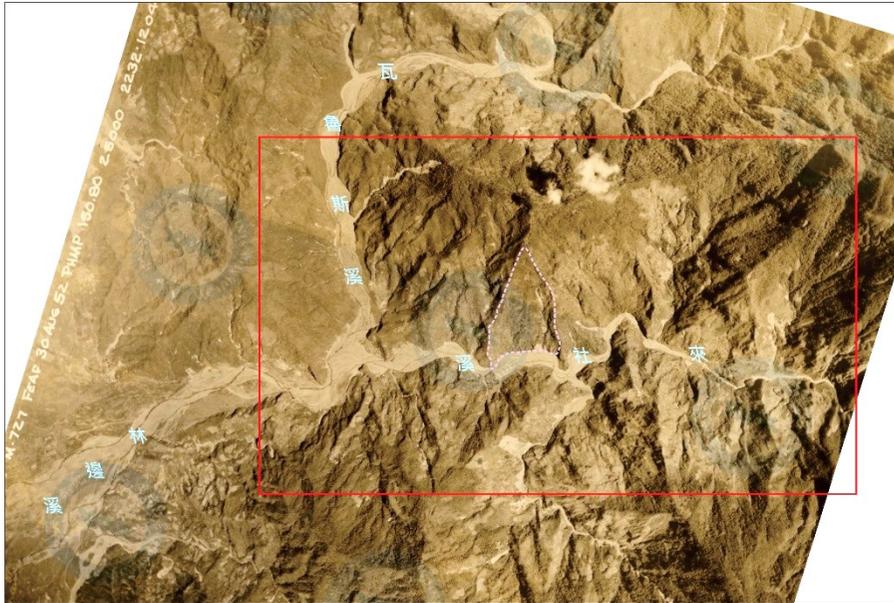
圖 3-4 歷史航空照片。由此圖可見林邊溪流域河谷已有顯著的沉積物堆積，與現今狀況相似。紅框為本圖幅範圍，粉色虛線為屏東縣-來義鄉-T001 大規模崩塌潛勢區範圍（航空照片攝於 1952 年 8 月 30 日）

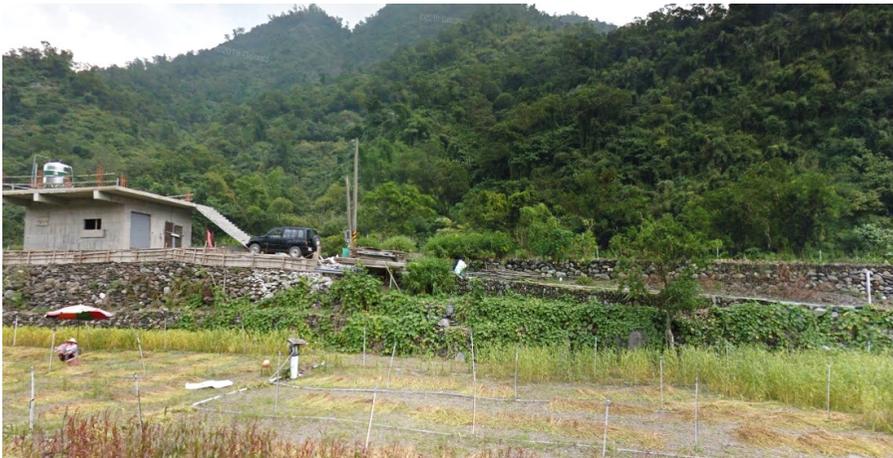
照片 3-6 低位河階階崖（河蝕崖），高度約 3 公尺
（2019 年攝）

本圖幅將同時符合前述四項條件之河岸平坦階狀地形，圈繪為低位河階。圖幅內低位河階主要分布於林邊溪與瓦魯斯溪（照片 3-6）兩岸，以及來社溪上游有零星分布，推測均為谷床沉積物埋積後，受到流水下蝕形成階崖後殘留的埋積後河道下切河階（埋切型河階）。

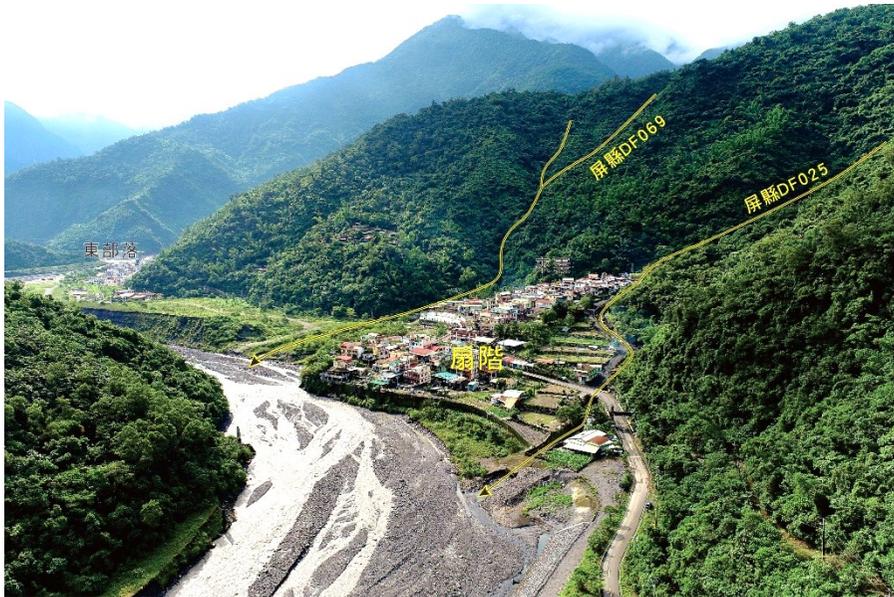
照片 3-7 來義扇階 (2021 年 8 月 13 日攝)

以來義、來社兩部落所在地最為明顯。來義部落所在的扇階(照片 3-7)，可能由土石流潛勢溪流屏縣 DF025、屏縣 DF029 共同堆積，或前者單獨堆積而成。該扇階階面坡度約 18%，最高處約 230 公尺，階崖頂部則僅約為 175 公尺，較一般沖積扇明顯更為陡峭。沉積物堆積於底岩上方，扇面的東北角受來社溪侵蝕形成內凹的弧形階崖(照片 3-8)。義林部落的扇階(參見照片 4-9)，依階面與溪溝谷床的相對高差，大致可分為兩階，顯示 DF026 可能至少發生過兩次留下地形證據的土石流事件。

影響範圍內可見十分典型的土石流扇經來社溪下切扇端後，形成的扇階地形（照片 3-7）。據農委會水土保持局公告為土石流潛勢等級高的潛勢溪流，雨量警戒值為日雨量 450 毫米，並與大規模崩塌潛勢區屏東縣-來義鄉-T001 共同發布警戒。

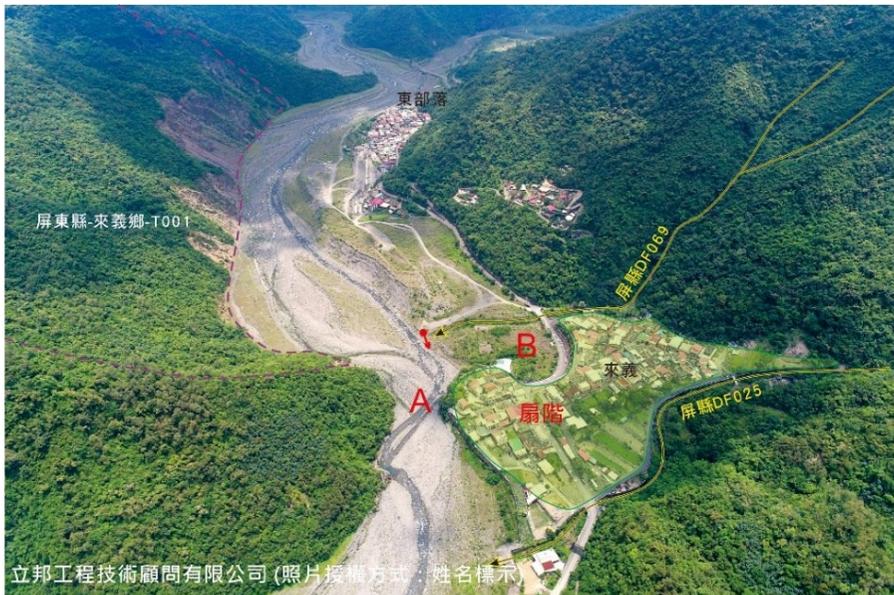
照片 3-8 來義扇階與來社溪位置。來社溪於來義扇階處底岩形成隘口 (A 處)，可能阻礙洪水宣洩，而向兩岸回水侵蝕，使扇階出現圓弧形階崖 (B 處) (2019 年 5 月 13 日攝)
照片來源：農委會水土保持局歷史影像平台

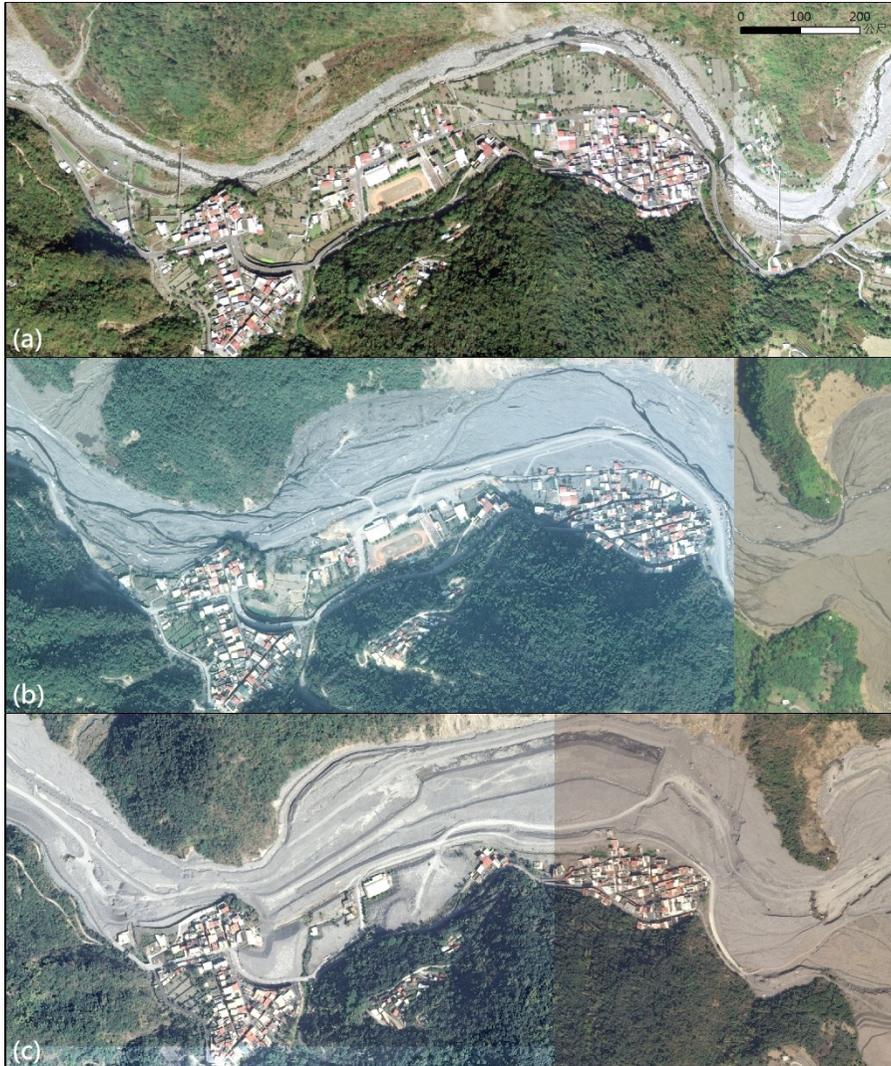
圖 3-5 來義及東部落段來社溪河道寬度變化
(a)2009 年 2 月；(b)2009 年 12 月；(c)2013 年 9 月

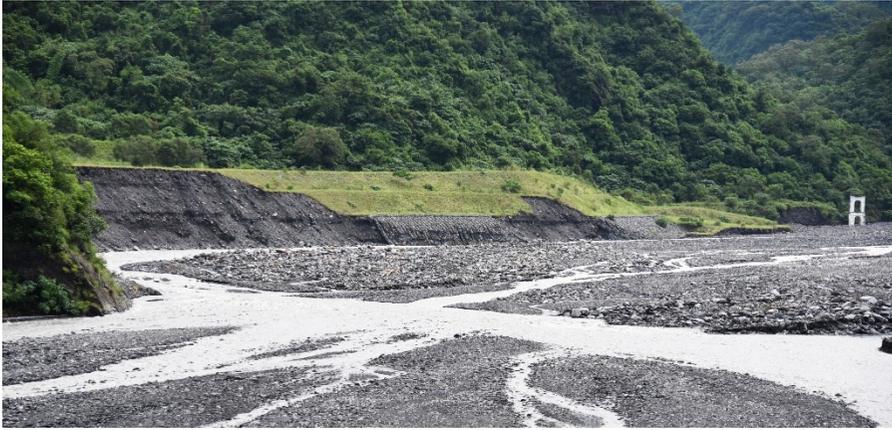
照片 3-9 外觀平坦整齊的土資場（土方堆放場）
（2021 年 8 月 12 日攝）

本圖幅的土資場，大多外觀整齊、平坦類似河階（照片 3-9），但為鬆散砂石，洪水時容易再被溪水側蝕帶往下游堆積。本圖幅土資場多位於來社溪谷兩岸，並在東部落、來義之間堆置東西向砂土堤，作為保護東部落的臨時堤防（照片 3-10）。

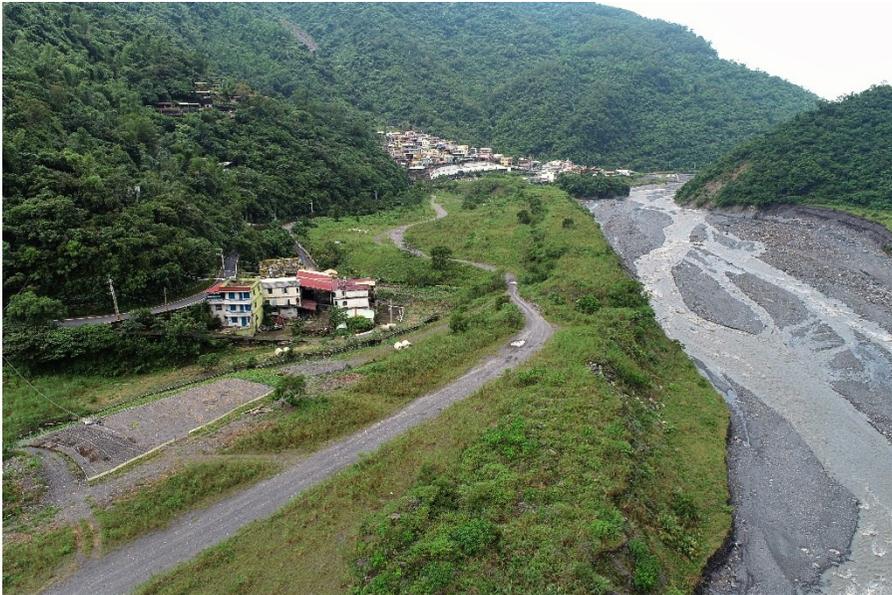
照片 3-10 東部落與來義間河床土砂堆置的臨時堤防。此為東部落往來義方向空拍來社溪左岸（2021 年 8 月 12 日攝）

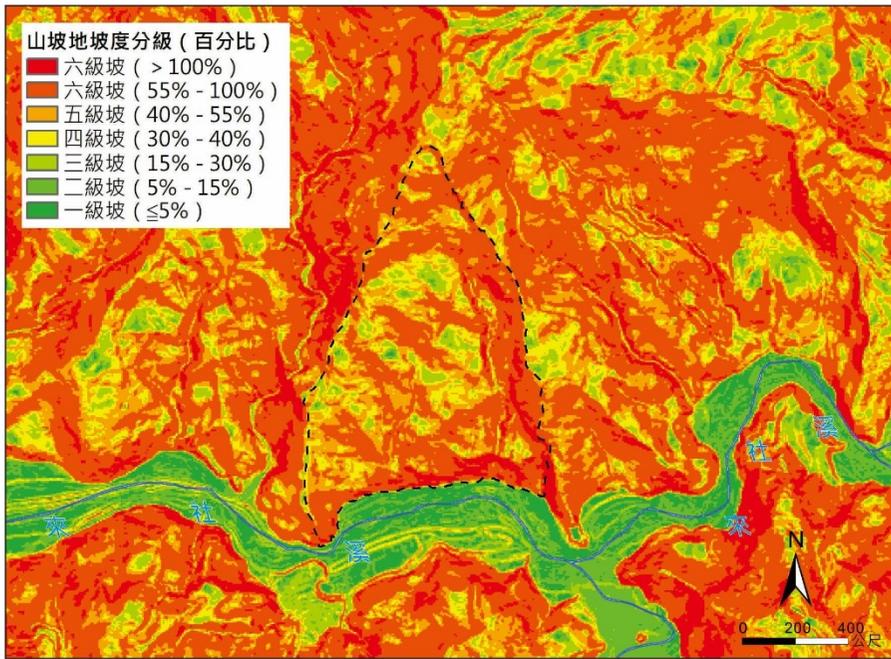
圖 4-1 屏東縣-來義鄉-T001 坡度分布圖

黑色虛線為潛勢區範圍

本範圍最高處約可達 890 公尺，最低處達來社溪河岸約 210 公尺，落差約 680 公尺。根據 2020 年 10 月 6 日公告修正之《山坡地土地可利用限度分類標準》第 3 條第一款所規定之山坡地坡度分級，本範圍內絕大多數為五級坡以上（坡度百分比超過 40%，約 22 度）。其中在本範圍北端（山頂）為六級坡（坡度百分比超過 55%，約超過 28.8 度），南端（來社溪谷右岸）、東側均可達坡度百分比 100%（超過 45 度）以上，相當陡峭（圖 4-1）。

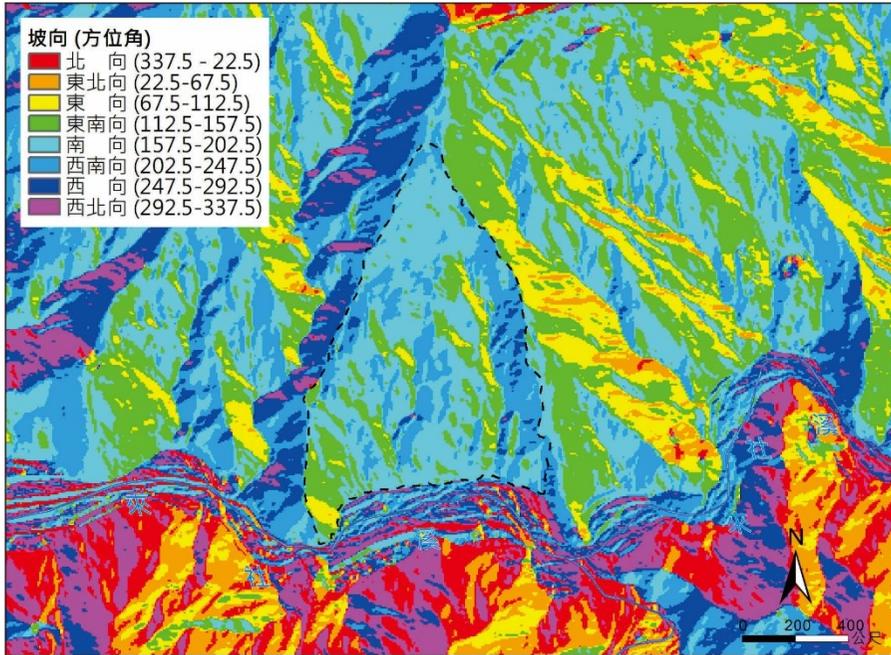
圖 4-2 屏東縣-來義鄉-T001 坡向分布圖
黑色虛線為潛勢區範圍

本範圍之坡向分析（圖 4-2）顯示，以南向坡為主。在大規模崩塌潛勢區的東側與西側邊緣，均出現西南向坡，為局部山稜的西斜面，可分別連結至來社溪右岸（北岸）的凸出

處，推測為局部硬岩分布的區域，西側外緣還對應到義部落所在之底岩河階。此二凸出處似構成來社溪河道內沉積物向下游搬運的局部限制，致使該兩段河道內有明顯埋積。

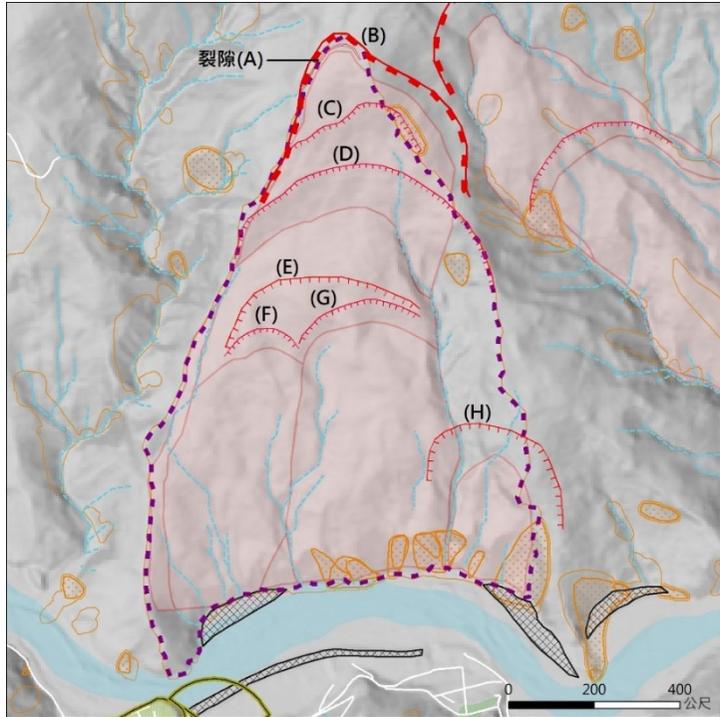
圖 4-3 屏東縣-來義鄉-T001 微地形分布圖。紫色：主管機關公告之潛勢區；橘色：引用經濟部中央地質調查所（2015）及農委會林務局（2017）的崩壞作用地形；紅色：6m DEM 另行判釋

本範圍的大規模崩塌相關微地形特徵，與主管機關公告之潛勢區範圍略有不同。為方便說明，本圖幅製作時，利用 6m DEM 地形判釋結果以「紅色圖徵」呈現；主管機關公告的大規模崩塌潛勢區與影響範圍以「紫色圖徵」呈現（圖 4-3、照片 4-1）。上述標示均與本圖幅主圖相同。

i. 主崩崖(B)、次崩崖(C)-(H) (圖 4-3、照片 4-1)

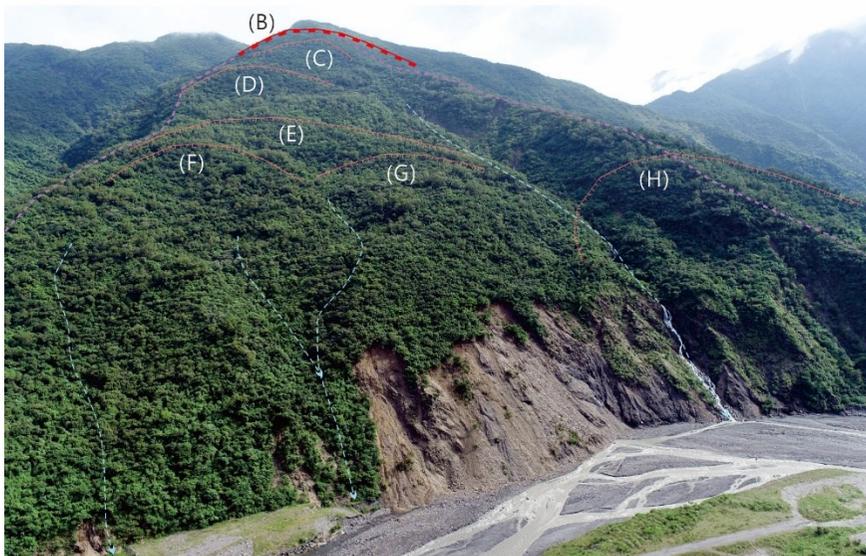
照片 4-1 屏東縣-來義鄉-T001 空拍照片（2021 年 8 月 28 日攝）

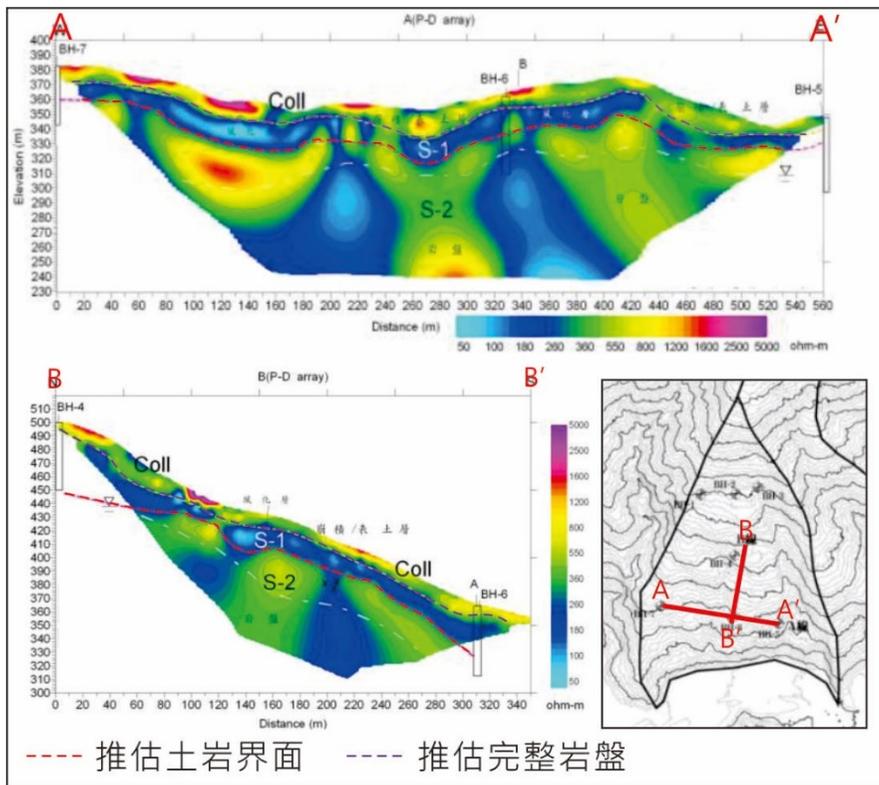
圖 4-4 本範圍地電阻剖面成果圖

黑色虛線為潛勢區範圍

本範圍的主要崩塌體，由劈理面方向間接推測此滑移方向可能朝向東南，並受東側完整堅硬的岩體阻擋後停止滑移。此可能的崩滑方向推論，與簡愷辰等(2014)的地電阻調查成果趨勢相近(圖 4-4)，該調查利用邊坡表面的崩積層在本範圍內東側、南側較稍厚的結果，推估整體坡面可能自北而南、自西而東發生滑移。

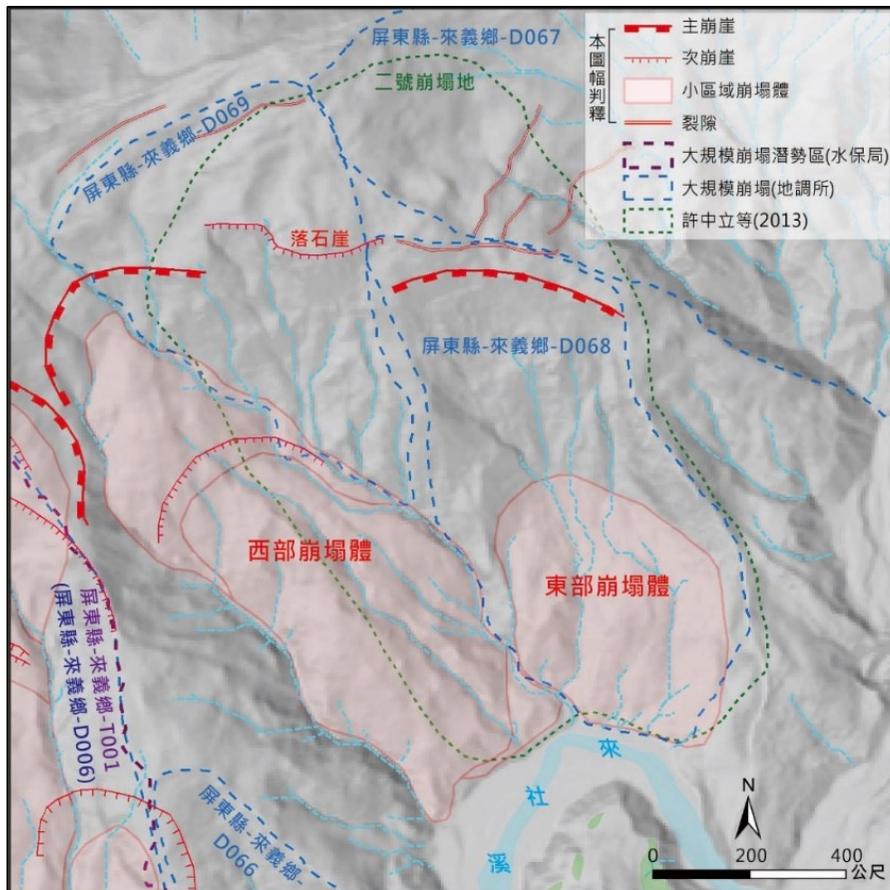
圖 4-5 來社溪右岸大規模崩塌。此處將本圖幅利用 6m DEM 判釋的微地形、農委會水土保持局 2020 年公告大規模崩塌潛勢區、經濟部中央地質調查所判釋大規模崩塌 (2017)、許中立等 (2013) 的圈繪成果同時呈現

於崩塌體冠部或側面，常因崩塌體滑動等因素產生局部拉張，反映下滑力與抗滑力間的消長關係，常可指示為崩壞作用發生的前兆。本圖幅範圍內，以 6m DEM 判釋屏東縣-來義鄉-T001 大規模崩塌潛勢區冠部、屏東縣-來義鄉-D068、屏東縣-來義鄉-D069 大規模崩塌（位置請見圖 4-5、4-6）的上方靠近稜線處，可見多處疑似裂隙的位置（圖 4-5），可能表示大規模崩塌仍有持續擴大的可能，惟因所在位置未能進行現地調查，故其發生機制與未來地形演育仍需進一步研究。

係指位於屏東縣-來義鄉-T001 大規模崩塌潛勢區之上游側（東方）的坡面，為來社溪攻擊坡位置，長期侵蝕坡趾造成邊坡不穩定，自莫拉克風災起便有多次崩塌紀錄。依 6m DEM 進行數值地形分析，大致可分為東部、西部兩大崩塌體（圖 4-5、照片 4-2）。東、西部崩塌體主崩崖位置約在高 700-800 公尺的坡面，東部崩塌體明顯發生較長距離滑移，崩積層堆積於來社溪右岸並有明顯的趾部隆起狀；西部崩塌體呈長條狀，崩滑方向與劈理面相近，可能屬於順向坡滑動。

經濟部中央地質調查所（2017）於精進判釋本圖幅範圍，認為此邊坡上應有 2 處大規模崩塌，分別為屏東縣-來義鄉-D068 與 D069（圖 4-5、4-6）。D068 大規模崩塌面積約 45 公頃，大致可比對為前段所述之東部崩塌體；D069 大規模崩塌面積約 33 公頃，大致位於本圖幅東、西部崩塌體之間。許中立等（2013）將此處視為一個大規模崩塌（相對於屏東縣-來義鄉-T001 為一號崩塌地，將此邊坡稱為二號崩塌地），且跨越分水嶺圈繪 D067 大規模崩塌局部範圍（圖 4-5、4-6），初步研判此整體面積達 108 公頃。

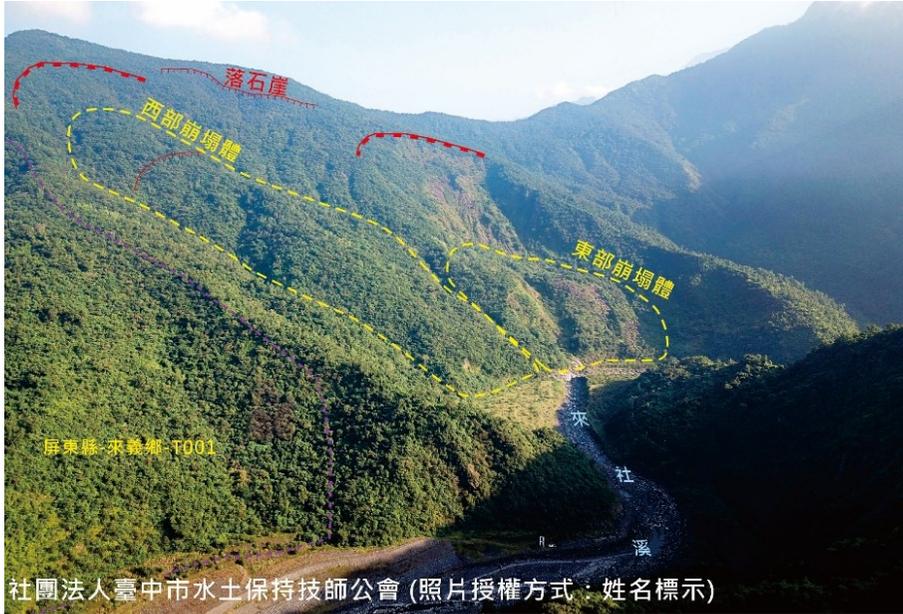
照片 4-2 屏東縣-來義鄉-T001 東方來社溪右岸大規模崩塌空拍照片及本圖幅判釋之崩壞作用微地形(2019年10月27日攝)

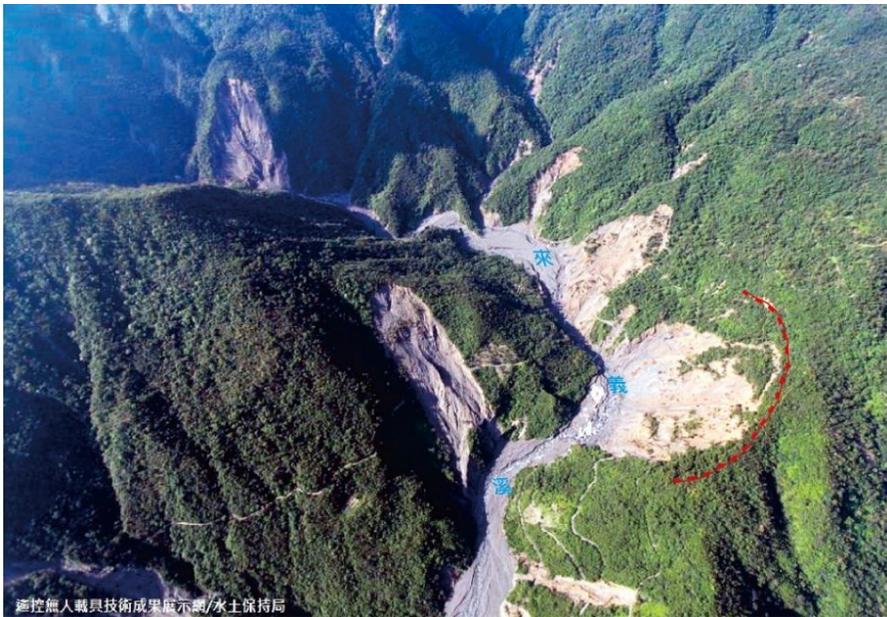
照片 4-3 來義溪左岸大規模崩塌航拍（2009 年 8 月 26 日攝）

此處為來義溪之攻擊坡，莫拉克風災後因溪水不斷侵蝕坡腳導致邊坡不穩定，發生較大面積的崩塌。利用 6m DEM 可清楚判釋出一道主崩崖。此外，經濟部中央地質調查所（2017）的精進判釋中，將此主崩崖所在的整個邊坡，圈繪為屏東縣-來義鄉-D010 大規模崩塌（位置見圖 4-6）。

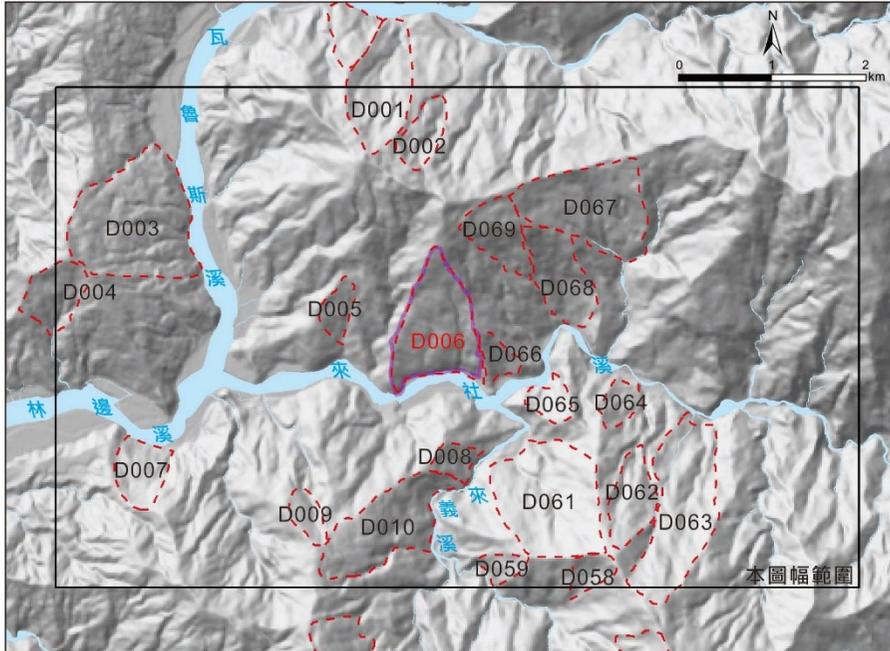
圖 4-6 本圖幅內大規模崩塌分布位置。本圖幅範圍內，經濟部中央地質調查所（2017）精進判釋所得之大規模崩塌共 21 處

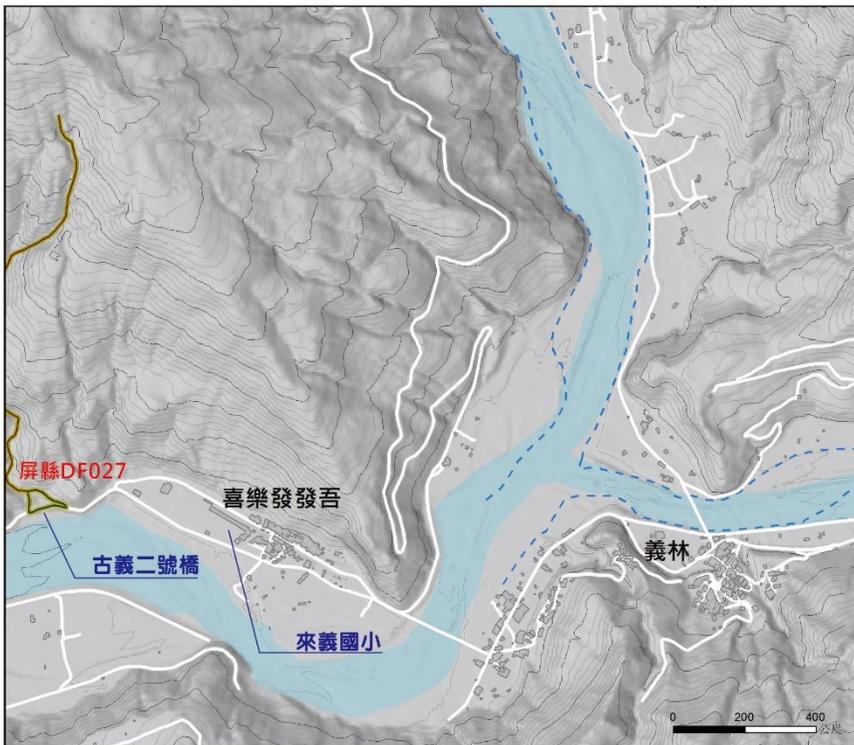
圖 4-11 屏縣 DF027 及影響範圍位置圖

屏縣 DF027 土石流潛勢溪流位於喜樂發發吾聚落（來義國小所在地）西方，影響範圍並未包含任何聚落，但可能導致來義、義林等聚落對外聯絡道路古義路上的古義二號橋交通受影響。

影響範圍位於林邊溪主流右岸的支流谷口，無明顯的土石流地形。據農委會水土保持局公告為土石流潛勢等級為持續觀察的潛勢溪流，雨量警戒值為日雨量 450 毫米。

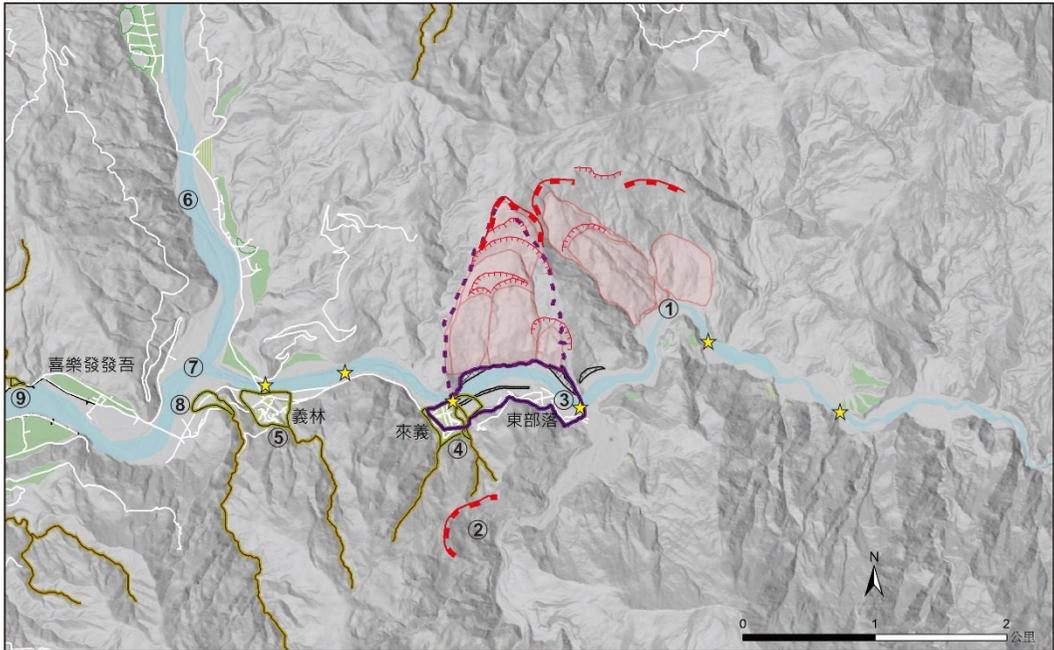
圖 4-12 潛在災害區位圖

此處所繪地形單元為本圖幅主圖簡化版本

星號位置：來社溪主流溪谷有多處較窄的隘口，可能導致鄰近河道的沉積物不易向下搬運，進而墊高河床高程，使洪水更容易溢淹到較高處。

點 1：來社溪右岸崩塌（約為屏東縣-來義鄉-D068 與 D069 兩處大規模崩塌）。2009 年莫拉克颱風後明顯發生崩塌體滑動，若發生大規模崩塌，可能造成來社溪上游堰塞。根據當地部落耆老口述，其幼年時曾聽老人家提及，該崩塌地亦曾經發生大規模崩塌，其崩塌的土石掩埋河道並堆至來社溪左岸，後來開發為農地。由此口述說法與其近年活動狀況，

顯示此崩塌地活躍性頗高，且規模大，雖然崩塌範圍不至於直接影響現今聚落位置，但若形成堰塞湖且潰壩，則河岸聚落受災風險高。

- 點 2：來義溪崩塌（包括屏東縣-來義鄉-D010 大規模崩塌及其周邊）。2009 年莫拉克颱風後，來義溪上游流域崩塌嚴重，造成大量沉積物埋積於河道中，並搬運至來社溪，導致東部落以下河段河床墊高，使淹水潛勢增高。
- 點 3：東部落東側堤防。來社溪與來義溪在此匯流，且北岸山嘴凸出，緊鄰部落東側之左岸常出現渦流，侵蝕力強。為防止河岸側蝕而興建之堤防護岸，曾多次毀壞（照片 4-5），莫拉克颱風與凡那比颱風的洪災更造成破堤，使洪水與大量砂石沖入部落中（照片 4-6、4-7）。目前河床高度仍與部落邊緣高度相當，洪水溢淹風險仍高。
- 點 4：來義部落受屏縣 DF025、屏縣 DF069 所夾，且目視可見屏縣 DF025 集水區仍有崩塌裸露地（照片 4-8），發生土石流機會較高。此外，東部落如需向外撤離必須經過此地，如發生土石流也可能導致東部落成為孤島。
- 點 5：土石流潛勢溪流屏縣 DF026 可能威脅義林（照片 4-9）。
- 點 6：根據洪水模擬成果，瓦魯斯溪於百年洪水頻率時，有較高的機率溢淹至右岸（西側）的氾濫平原，並導致大後部落聯絡道路中斷。
- 點 7：瓦魯斯溪水量較來社溪大。洪水時可能導致來社溪排水不順，造成沿河道路淹水並威脅義林大橋的安全性。
- 點 8：土石流潛勢溪流屏縣 DF029 可能造成古義路中斷。此道路為東部落、來義、義林居民向屏東平原疏散最重要的道路。
- 點 9：土石流潛勢溪流屏縣 DF027 可能影響古義二號橋。此橋為東部落、來義、義林、喜樂發發吾等地居民向屏東平原（林

本圖幅區域內，除大規模崩塌潛勢區的潛在崩塌危險外，尚有其他地形地質災害發生的可能性，在極端降雨事件影響下，亦可能產生複合型災害。關於本圖幅範圍內其他可能致災的潛在災害區位，以圖 4-12 呈現，並分別簡要說明：

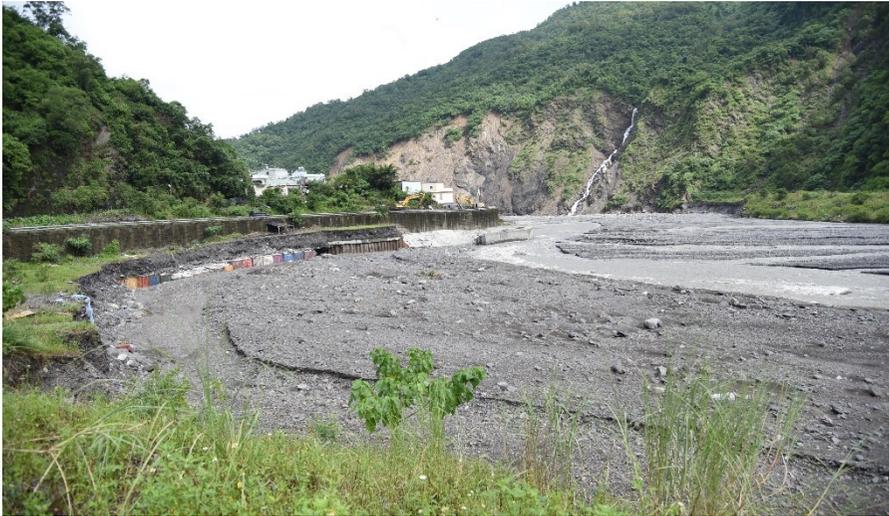
照片 4-5 東部落東側堤防整建。此處為來社溪攻擊坡, 因主河道與支流水流在此交會, 經常造成堤防地基流失而損毀 (2021 年 8 月 12 日攝)

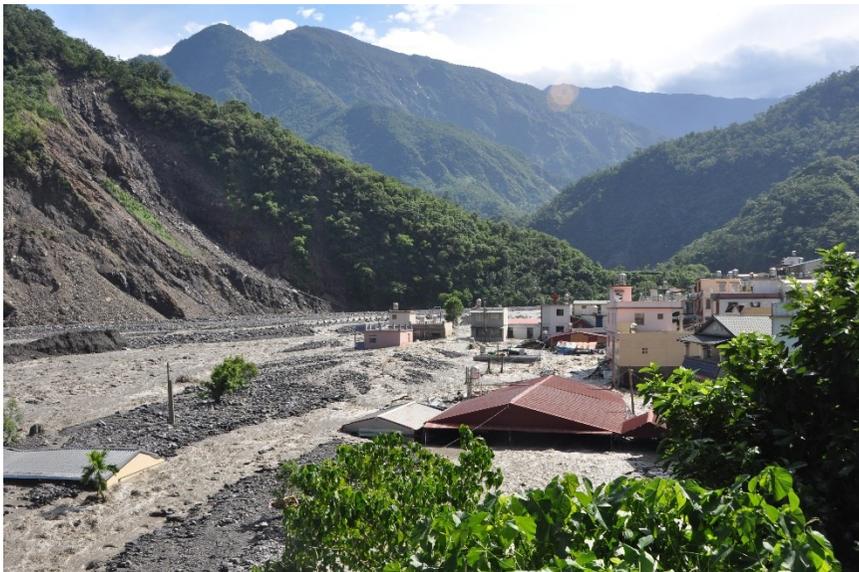
照片 4-6 東部落於凡那比颱風遭洪水侵襲後景象
(2010 年 9 月 21 日攝)
