土砂災害地形特徵圖說明書

來義鄉-來社溪-001

計畫主持人：沈淑敏

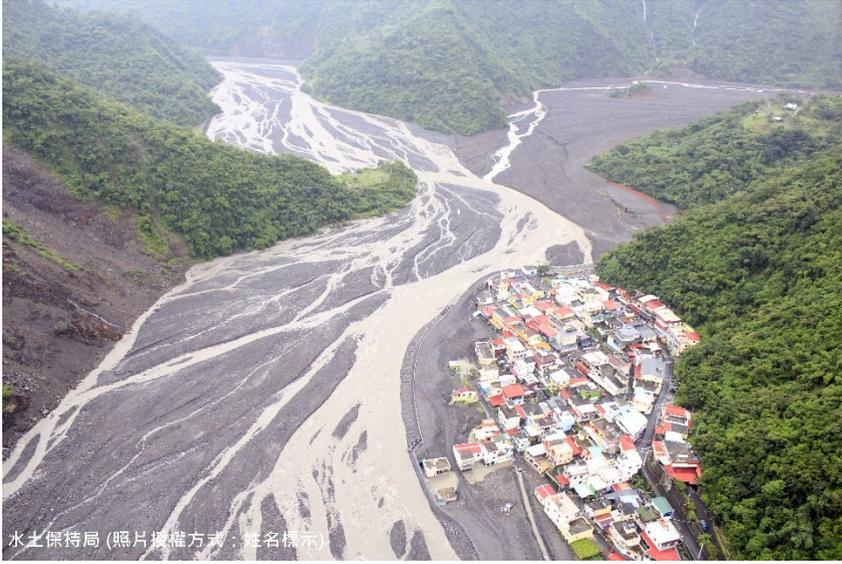
照片 4-7 莫拉克颱風後，來社溪河道淤埋顯著，大水時東部落堤防（橘色線標示處）易受河水攻擊，此為南瑪都颱風過境後的來社溪狀態（2011 年 9 月 1 日攝）

- 點 2：來義溪崩塌（包括屏東縣-來義鄉-D010 大規模崩塌及其周邊）。2009 年莫拉克颱風後，來義溪上游流域崩塌嚴重，造成大量沉積物埋積於河道中，並搬運至來社溪，導致東部落以下河段河床墊高，使淹水潛勢增高。
- 點 3：東部落東側堤防。來社溪與來義溪在此匯流，且北岸山嘴凸出，緊鄰部落東側之左岸常出現渦流，侵蝕力強。為防止河岸側蝕而興建之堤防護岸，曾多次毀壞（照片 4-5），莫拉克颱風與凡那比颱風的洪災更造成破堤，使洪水與大量砂石沖入部落中（照片 4-6、4-7）。目前河床高度仍與部落邊緣高度相當，洪水溢淹風險仍高。
- 點 4：來義部落受屏縣 DF025、屏縣 DF069 所夾，且目視可見屏縣 DF025 集水區仍有崩塌裸露地（照片 4-8），發生土石流機會較高。此外，東部落如需向外撤離必須經過此地，如發生土石流也可能導致東部落成為孤島。
- 點 5：土石流潛勢溪流屏縣 DF026 可能威脅義林（照片 4-9）。
- 點 6：根據洪水模擬成果，瓦魯斯溪於百年洪水頻率時，有較高的機率溢淹至右岸（西側）的氾濫平原，並導致大後部落聯絡道路中斷。
- 點 7：瓦魯斯溪水量較來社溪大。洪水時可能導致來社溪排水不順，造成沿河道路淹水並威脅義林大橋的安全性。
- 點 8：土石流潛勢溪流屏縣 DF029 可能造成古義路中斷。此道路為東部落、來義、義林居民向屏東平原疏散最重要的道路。
- 點 9：土石流潛勢溪流屏縣 DF027 可能影響古義二號橋。此橋為東部落、來義、義林、喜樂發發吾等地居民向屏東平原（林

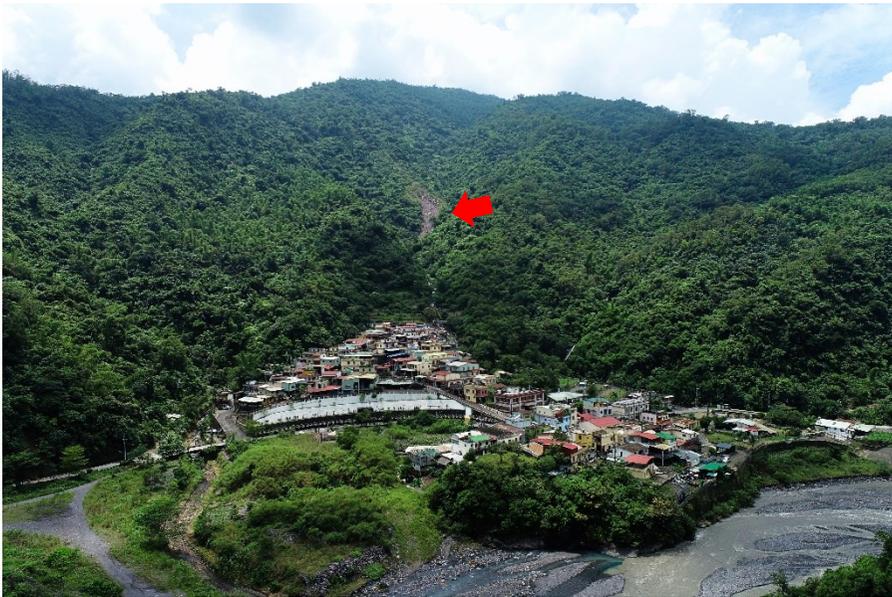
照片 4-8 來義部落南側土石流潛勢溪流屏縣 DF025 上游裸露地（箭頭指示處）（2021 年 8 月 12 日攝）

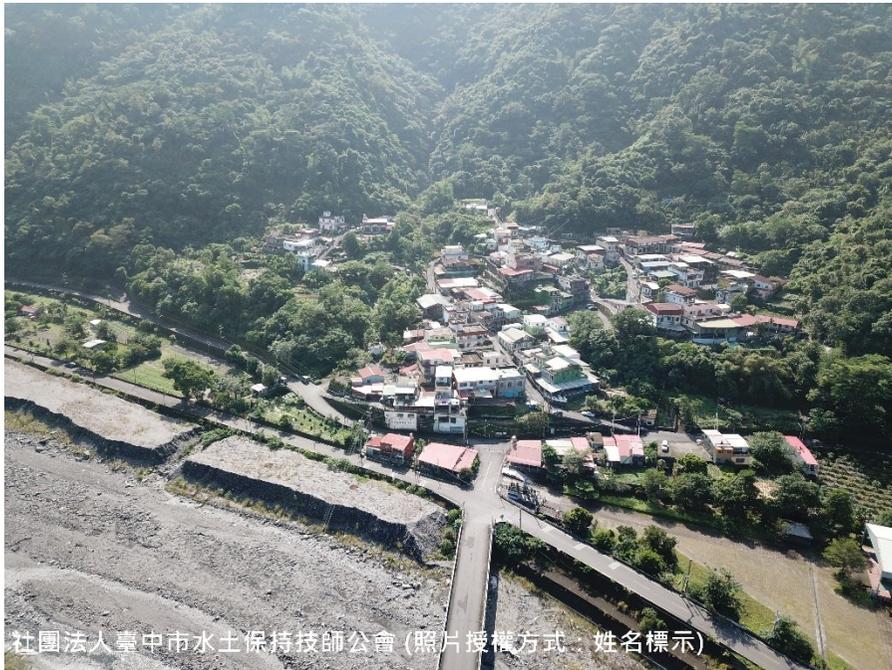
照片 4-9 義林部落所在扇階後方溪溝為屏縣 DF026 潛勢溪流
(2019 年 10 月 27 日攝)

以來義、來社兩部落所在地最為明顯。來義部落所在的扇階(照片 3-7)，可能由土石流潛勢溪流屏縣 DF025、屏縣 DF029 共同堆積，或前者單獨堆積而成。該扇階階面坡度約 18%，最高處約 230 公尺，階崖頂部則僅約為 175 公尺，較一般沖積扇明顯更為陡峭。沉積物堆積於底岩上方，扇面的東北角受來社溪侵蝕形成內凹的弧形階崖(照片 3-8)。義林部落的扇階(參見照片 4-9)，依階面與溪溝谷床的相對高差，大致可分為兩階，顯示 DF026 可能至少發生過兩次留下地形證據的土石流事件。

影響範圍內有受侵蝕的土石流扇階(參見照片 4-9)，以階面與溪床的相對高差約可辨識出 2 階不同高度的扇階，顯示該土石流可能具備較高的再發生可能性。據農委會水土保持局公告為土石流潛勢等級高的潛勢溪流，雨量警戒值為日雨量 450 毫米。
