二萬五千分之一

地形特徵圖說明書

木 柵

9722-IV NW

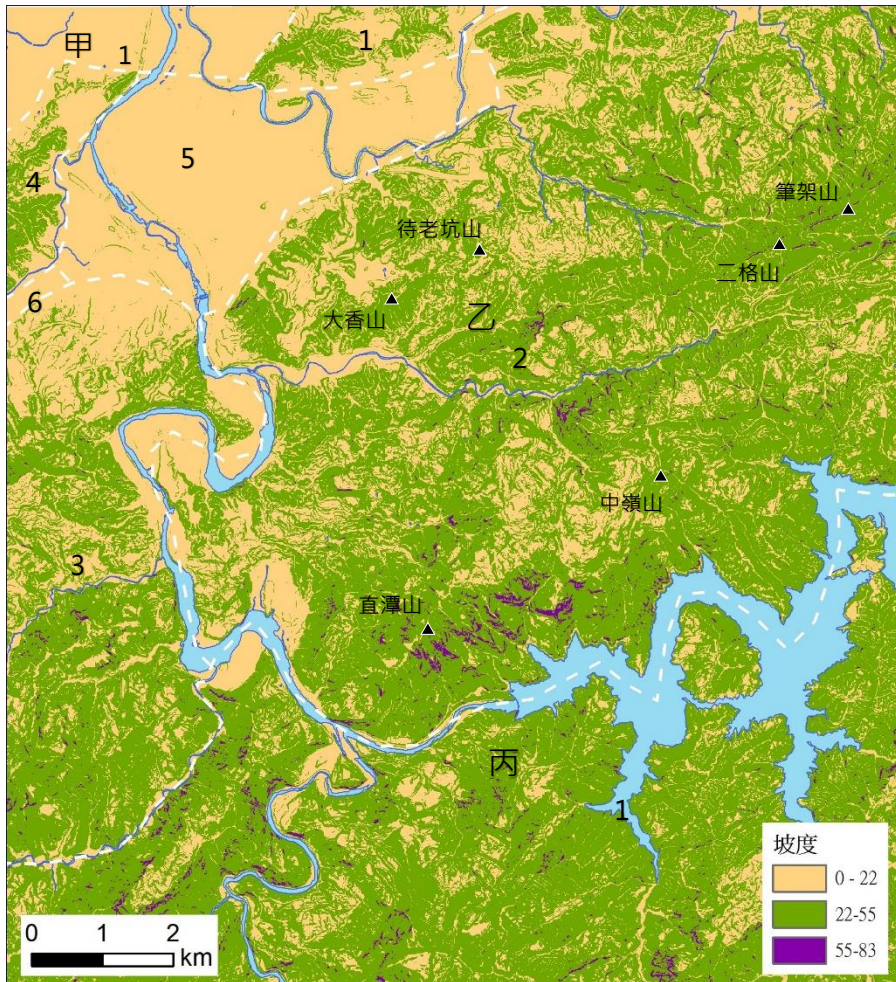
圖 2-3 木柵圖幅範圍之坡度圖（白色虛線為地形分區界線）

（資料來源：經濟部中央地質調查所降階處理之 LiDAR 6m DEM）

本圖幅範圍內主要地層與構造線，均大致呈東北東—西南西走向，主要山脊走向亦同，而地形次分區的坡向、坡度則同中有異（圖 2-2、圖 2-3）。南港丘陵與伏獅丘陵之二格山、筆架山等，山脊較接近東—西走向，其南向坡（即面向南方的邊坡）的面積大於北向坡，顯示山脊稜線偏北。南向坡較緩，多在 30 度以下；北向坡較陡，多介於 40 至 60 度。新店溪以西之熊空丘陵、清水坑丘陵，山脊轉為東北—西南向，東南、西北向坡的面積相當，山脊稜線居中。其南向坡多介於 40 至 60 度之山坡；北向坡多在 30 度以下。

本圖幅範圍內，山區常見陡坡（坡度 ≥ 55 度，相當於坡度百分比 143%），其分布與南港層、石底層、大寮層、木山層之厚層砂岩的出露有關，是相當引人注目的地景，例如昇高坑、阿柔坑、銀河洞瀑布與直潭山周遭均有分布。山區的緩坡（坡度 ≤ 22 度，相當於坡度百分比 40%）主要分布在伏獅丘陵與熊空丘陵，尤其在大香山、待老坑山以南、直潭山至中嶺山以北之間地區（即大約在新店斷層與磺窟向斜之間）有大面積分布，主要開發為茶園、菜園等農業用地，並有大規模社區在此整地開發，如大臺北華城、花園新城等。

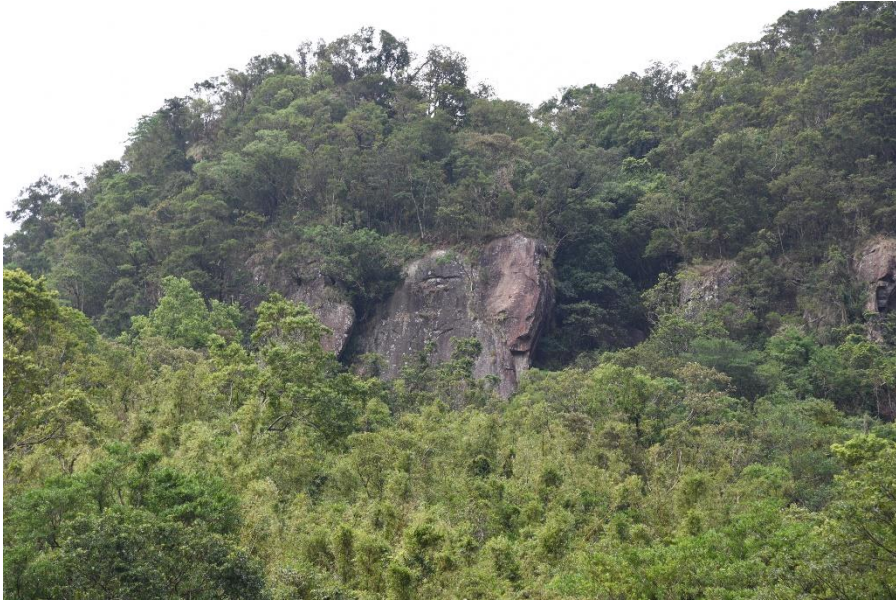
照片 2-1 本區厚層砂岩露頭常形成陡坡甚至懸崖，此為石底層之厚層砂岩。（民國 106 年 8 月 31 日攝）

大香山、待老坑山以北的大面積緩坡地，與人為整地有關。山區陡坡因坡度甚陡（ ≥ 55 度）（照片 2-1），故投影至平面地圖上的面積有限，所以不若現場景觀明顯。

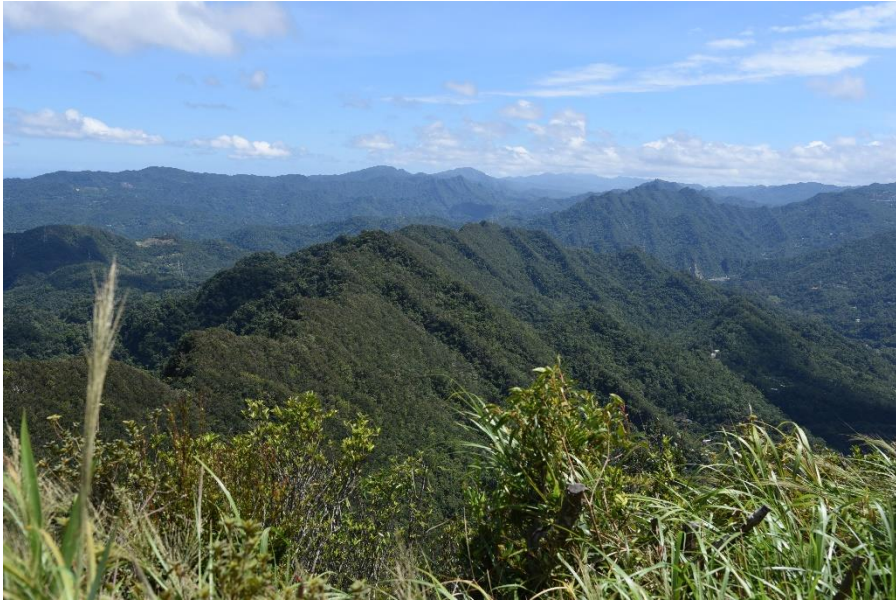
照片 3-1 筆架連峰豬背嶺與層階地形。（民國 106 年 9 月 6 日攝）

連峰一帶出現明顯的層階與豬背嶺地形（照片 3-1），此種地形景觀可繼續向東延伸至石碇的皇帝殿。

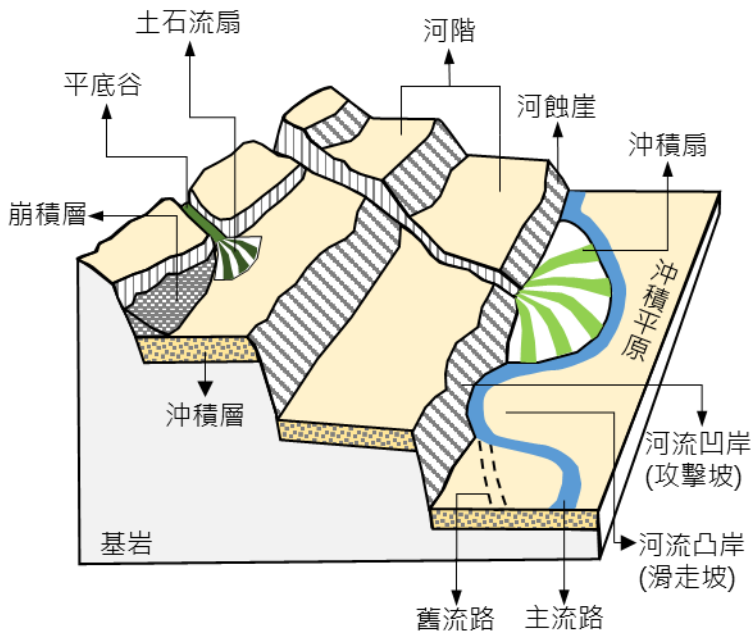
圖 4-1 河流地形示意圖 (資料來源：修改自鈴木隆介等，2017)

河流地形種類繁多，自山區至平原有許多不同的地形種類(圖 4-1)，以下依序介紹本圖幅內有出現的河流地形。

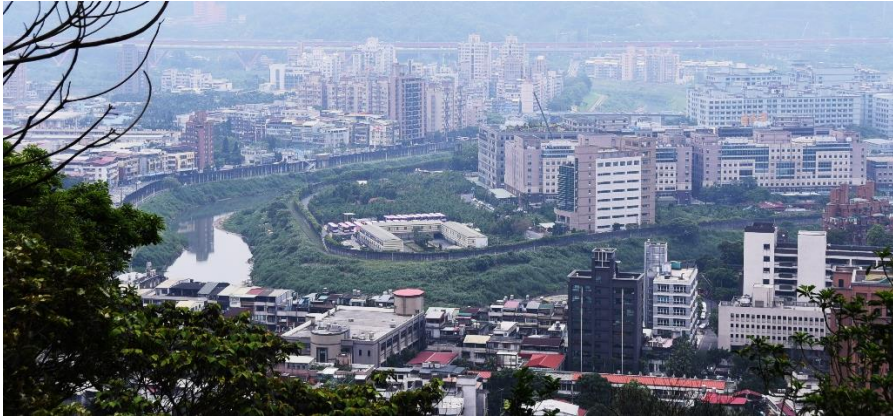
照片 4-1 仙跡岩南側景美溪曲流地形。此為仙跡岩俯瞰寶橋路 237 巷一帶。(民國 106 年 4 月 30 日攝)

景美溪之流路在景美盆地內亦曲折多彎。新隆、木柵以南，流路順著告尖山與興隆山間南流，至國立政治大學西南側，受限於碧潭逆斷層上盤隆起之丘陵，河道改向西南流動；以下流路似受南側老泉溪等支流所形成之沈積堆積而向北彎曲，至新店交流道北側，又受新店溪沖積扇之逼，而沿南港丘陵山麓下蜿蜒西行（照片 4-1），注入新店溪。

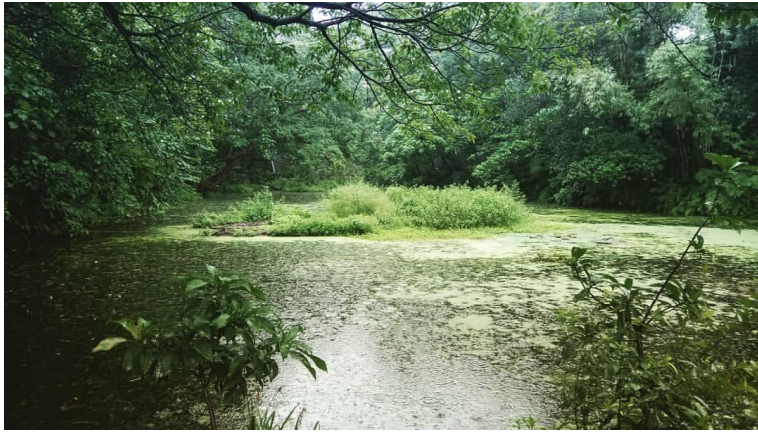
照片 4-2 萃湖，此湖所在之谷地可能為紅土礫石層之切割谷。
(民國 106 年 10 月 17 日攝)

木柵之明道國小與順興公園、木柵公園一帶的小丘，海拔高度約在 23-30 公尺間，較四周高出 6-15 公尺，附近有老地名中崙尾、下崙尾。林朝榮(1957)認為此小丘為赭土礫層之切割臺地；Liu(1990)根據漂木之碳 14 定年得知木柵之蝕餘小丘約有 50,300 年歷史，表面為礫石層且有紅土發育(經濟部中央地質調查所，1980)，推測為至少 3 萬年以前之景美溪沖積層，約 8 千年前之後，臺北湖水逐漸退去，使得沖積平原表面水流開始切割原沖積層，今日木柵公園內之萃湖(照片 4-2)所在谷地，即推測為礫石層受侵蝕之切割谷。

萃湖位於新北市文山區木柵公園內，為蝕餘小丘中的一處切割谷地，谷地源頭有豐沛湧泉，近年來在谷內攔水形成萃湖(照片 4-2)。

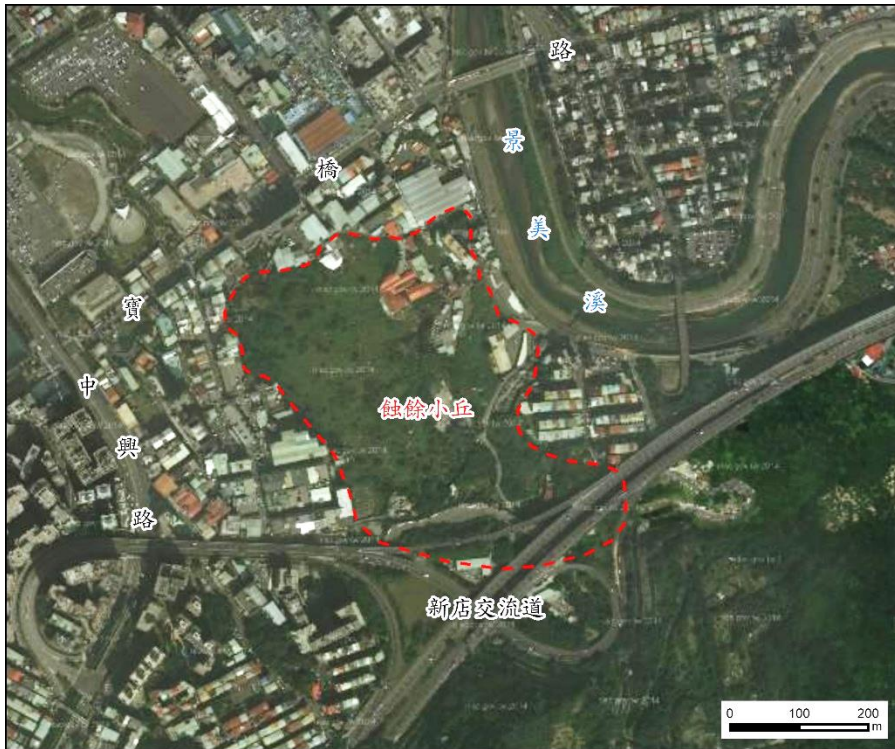
圖 4-5 新店溪沖積扇蝕餘紅土小丘範圍圖
 (底圖來源：通用電子地圖 2014 年正射影像)

新店交流道北側、景美溪南岸間之新店第一公墓，有一表面起伏和緩之蝕餘小丘(圖 4-5)。表面發育有紅土礫石層，且礫石覆瓦方向約略朝北至西北，推測為距今至少約 3 萬年前之新店溪古沖積扇；8 千年前以後，臺北湖水面逐漸下降，侵蝕基準面下移，河流下切侵蝕古沖積扇後，所留存之殘餘地形(楊貴三，個人通訊)。費立沅、紀宗吉(2011)指出古新店溪沖積扇多紅棕色、淘選度不佳、來自雪山山脈含有石英脈之礫石(照片 4-3)，沈積年代則可能介於 44 萬至 7 萬年前之間。

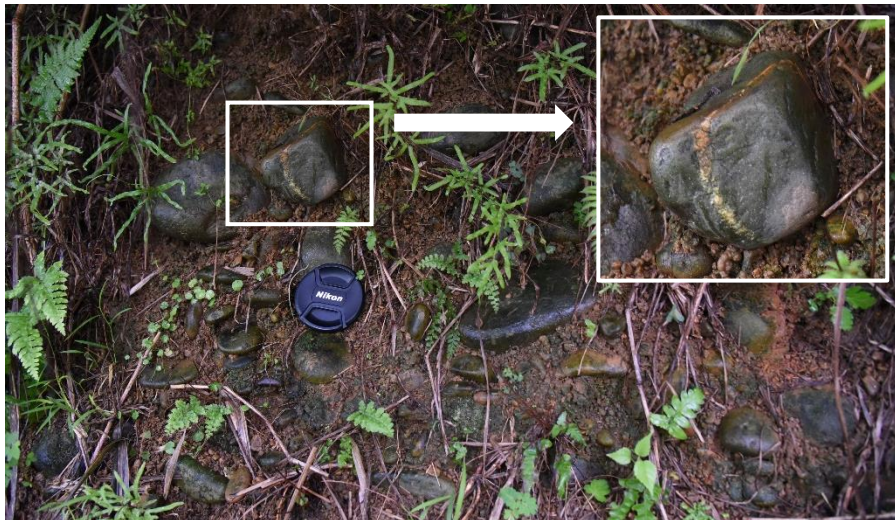
照片 4-3 新店交流道北側小丘沈積層中含白色石英脈之礫石
 (民國 106 年 10 月 17 日攝)

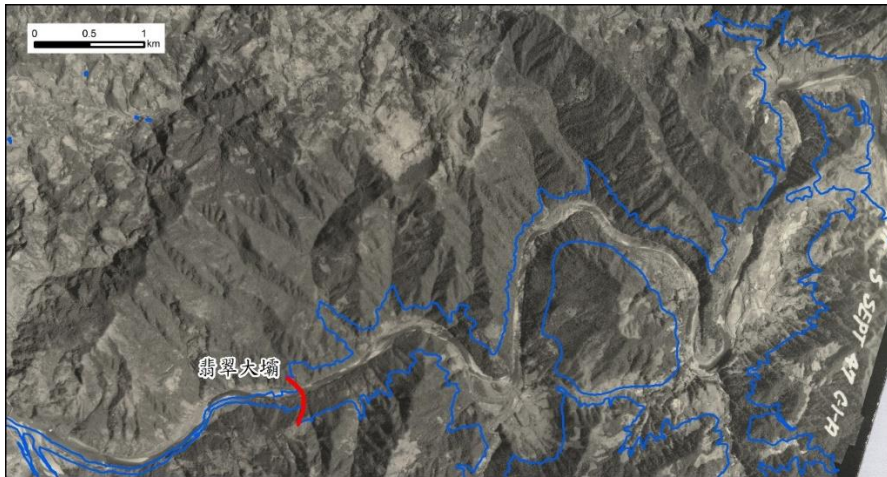
圖 4-9 翡翠水庫淹沒區示意圖

（底圖為 1947 年航空照片，中研院地理資訊科學研究專題中心提供）

在本圖幅範圍內的有翡翠水庫大壩、屈尺壩、直潭壩、青潭堰、碧潭攔河堰。這幾座壩堰的上游回水區，造成臨時侵蝕基準面抬升，河流搬運能力下降，致使部分地區河床淤高，例如直潭壩上游平廣溪匯入新店溪處。民國 104 年蘇迪勒颱風後，平廣溪輸出大量沙石至溪口處（廣興聚落附近），再加上堆放河道清淤之沙石等，河岸景觀已發生顯著變化。翡翠水庫大壩於民國 76 年完工，大壩高度 122.5 公尺，水庫區之北勢溪沿線的曲流與河階均被淹沒（圖 4-9）。

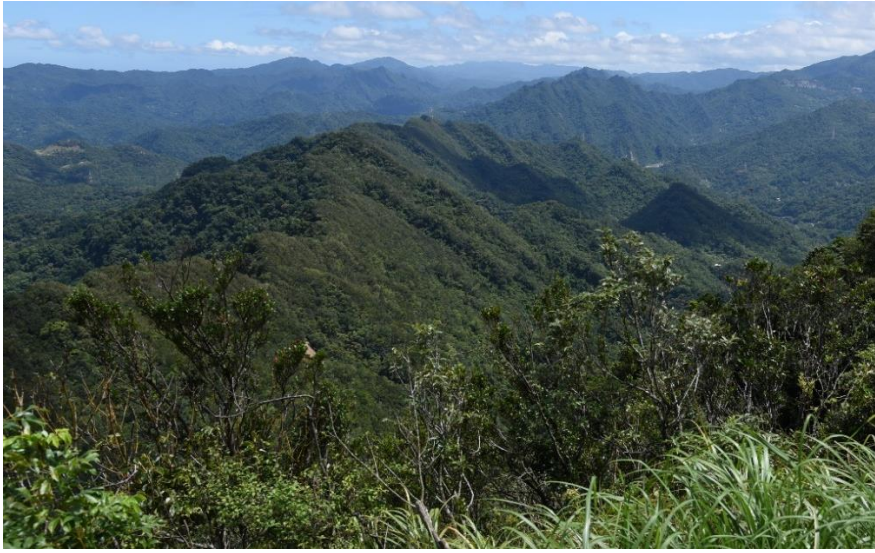
照片 5-3 筆架連峰的豬背嶺與層階地形（民國 105 年 9 月 6 日攝）

二格山與筆架連峰主稜線為南港層厚層砂岩，其傾角達 50 度，傾向東南，主稜線呈豬背嶺地形，稜線南側有明顯的砂、頁岩差異侵蝕，並由多層厚層砂岩控制形成明顯的層階地形（照片 5-3）。二格山與筆架連峰間，有貓空斷層經過，使得山脊產生明顯的左移並形成鞍部。

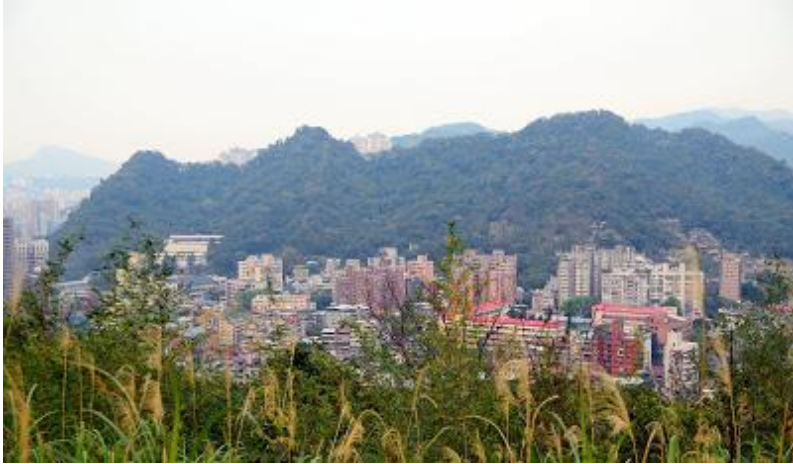
照片 5-5 獅頭山有 3 處受硬岩控制而突出的山頭
（民國 102 年 3 月 9 日攝）

獅頭山位於新店聚落東側，為與新店另一著名郊山獅子頭山區分，亦稱為小獅山。由新店溪左岸之和美山眺望，可明顯見到獅頭山受南港層與石底層之厚層砂岩控制所形成的 3 處山頭（照片 5-5）。

碧潭左岸有數段明顯之砂岩露頭(照片 5-12)，其中一處有碧潭二字，有小赤壁之稱。此些厚層砂岩露頭，向西北延伸即連結至新店溪右岸的獅頭山(照片 5-5)。

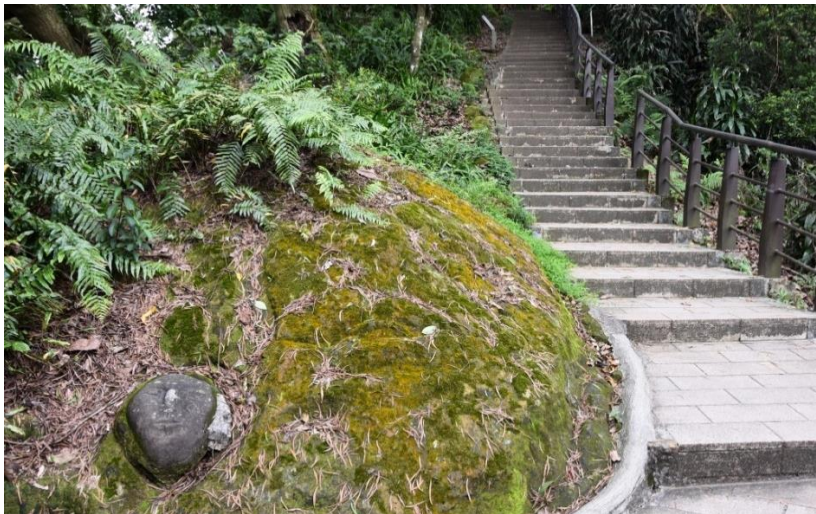
照片 5-7 景美山山脊北側石底層砂岩內的結核（左下角）
（民國 105 年 4 月 30 日攝）

仙跡岩係指南港丘陵最西端，景美山山脊附近的裸岩。山脊北側為石底層，南側為南港層（經濟部中央地調查所，1980），呈豬背嶺地形（楊貴三等，2014）。裸露之砂岩岩塊上有風化後之凹痕，遂有民眾流傳為呂洞賓之足跡，俗稱「仙跡岩石印」。石底層砂岩中含有結核，其中一處位於步道旁的結核被雕刻為人像（照片 5-7）。

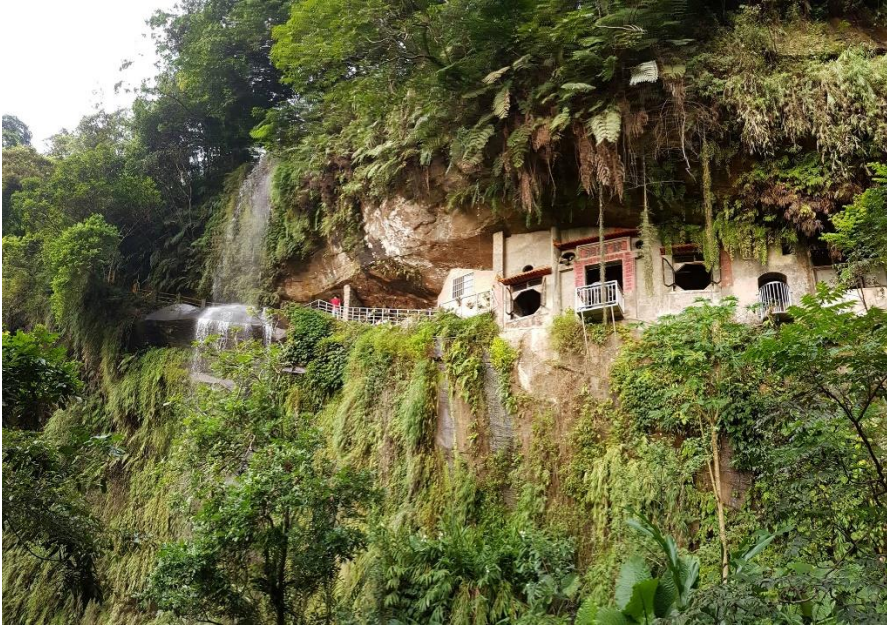
照片 5-8 銀河洞瀑布乃受因硬岩控制而形成
(民國 106 年 9 月 17 日攝)

青潭溪之支流楣子寮溪中上游有銀河洞瀑布，因石底層厚層砂岩控制（楊貴三、沈淑敏，2010），而小溪流量有限，下蝕力弱，故此瀑布可存留於地景中（照片 5-8）。該瀑布亦

構成楣子寮的遷急點，上游側山谷較開闊，下游側則為深切的峽谷地形。

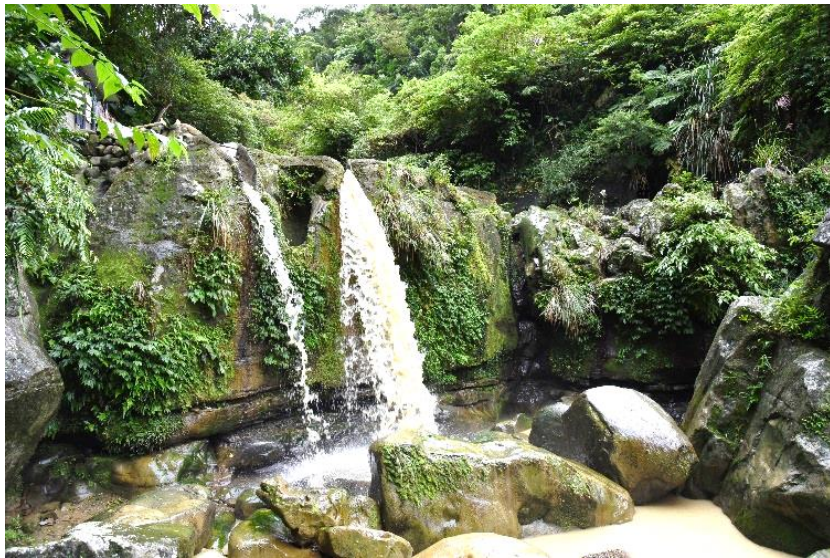
照片 5-11 指南溪瀑布 (民國 106 年 11 月 12 日攝)

指南溪瀑布位於臺北市文山區指南路三段 40 巷跨越指南溪之橋梁上游側，受大寮層厚層砂岩控制而形成高約 5 公尺之瀑布（照片 5-11）。瀑布上游側有河成壺穴發育，兩岸亦有許多獨立落石散布。

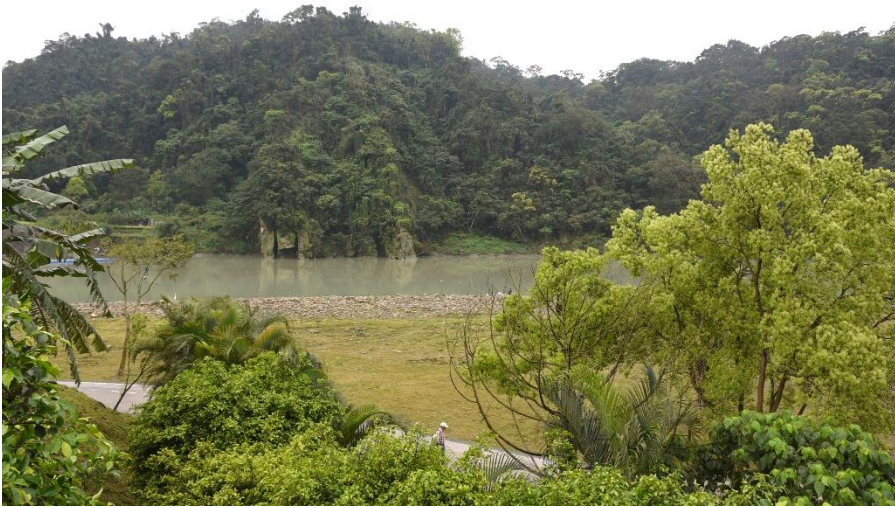
照片 5-12 碧潭左岸的有厚層砂岩露出。(民國 105 年 4 月 1 日攝)

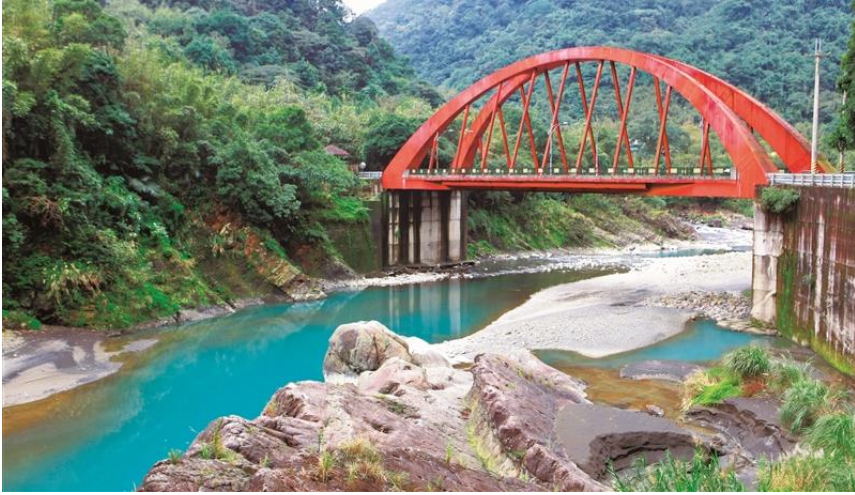
照片 5-13 紅河谷（民國 102 年 6 月 10 日攝）

紅河谷位於新店溪與加九寮溪交會處，屬漸新世粗窟層，有厚層粉泥質砂岩與硬頁岩互層之露頭，地層走向約與河流流向垂直，形成裸岩與溪水互現的底岩型河道(照片 5-13)。

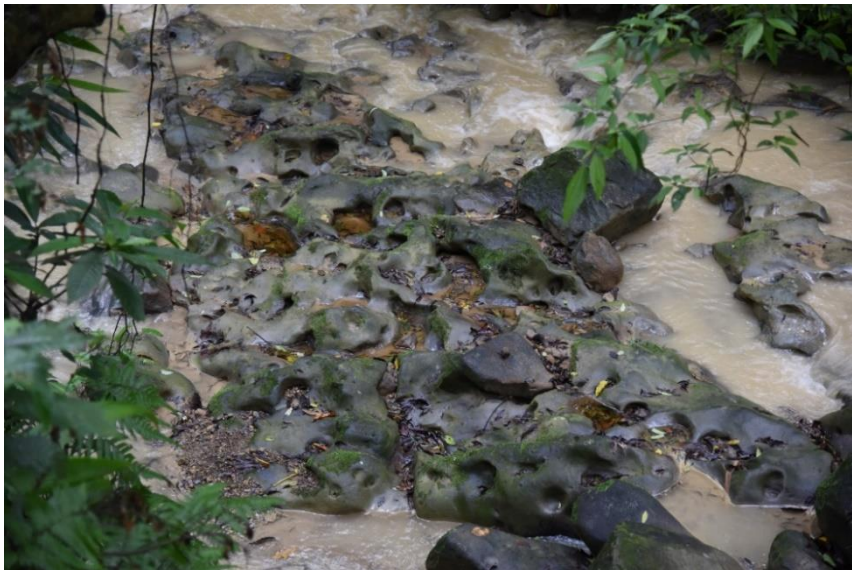
照片 5-14 貓空壺穴（民國 106 年 11 月 12 日攝）

指南溪支流貓空溪有許多壺穴地形，多呈圓形之單一壺穴，直徑約 20 公分。壺穴主要沿走向 $N19^{\circ}W$ 及 $N39^{\circ}E$ 的兩組節理發育，使得河床凹凸不平，並產生「貓空」之地名（照片 5-14）。

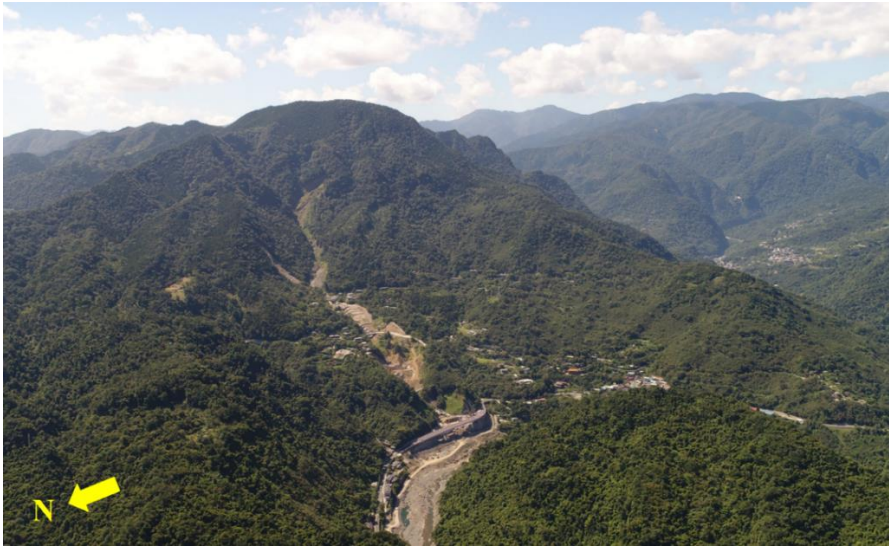
照片 6-1 忠治土石流空拍照片（民國 106 年 8 月 23 日攝）

忠治里最東北端的忠治聚落，位於台 9 甲 10.2 K 附近，所在之邊坡位於南勢溪右岸之大桶山的西北坡。民國 104 年 8 月受蘇迪勒颱風豪雨影響，聚落附近的溪溝發生多處崩塌與土石流（照片 6-1），同年 9 月又受杜鵑颱風影響，再新增兩處崩塌。該溪溝已被公告為土石流潛勢溪流（編號新北 DF230）。

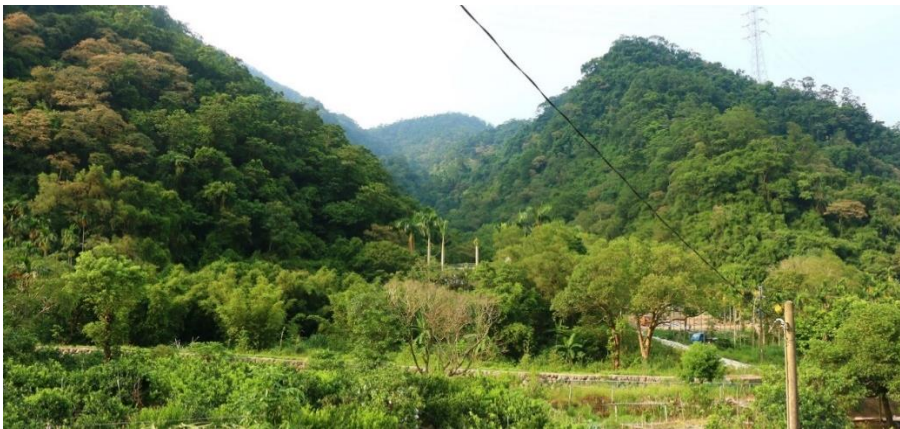
照片 6-2 平廣路一段 170 巷的扇狀地，目前已有私人土地利用
（民國 106 年 9 月 6 日攝）

平廣溪沿線在本圖幅內有 9 處明顯之扇狀地，集水區範圍內含 3 條土石流潛勢溪流（行政院農業委員會水土保持局，2017）。其中下游 4 處可藉由沈積物露頭判斷應為土石流扇（照片 6-2、6-3），其餘 5 處露頭不清楚，但地勢起伏均呈明顯扇狀，故以扇狀地標示之。

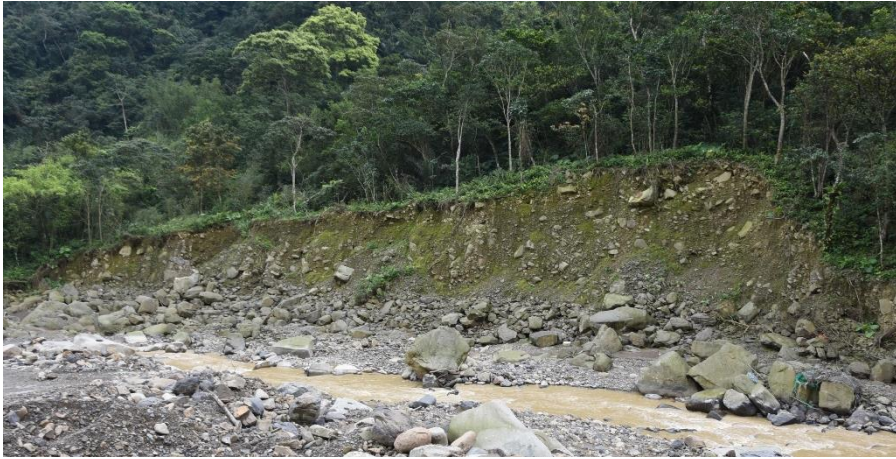
照片 6-3 平廣溪右岸一處土石流扇前緣被平廣溪側蝕，可見土石流堆積層（民國 106 年 9 月 6 日攝）

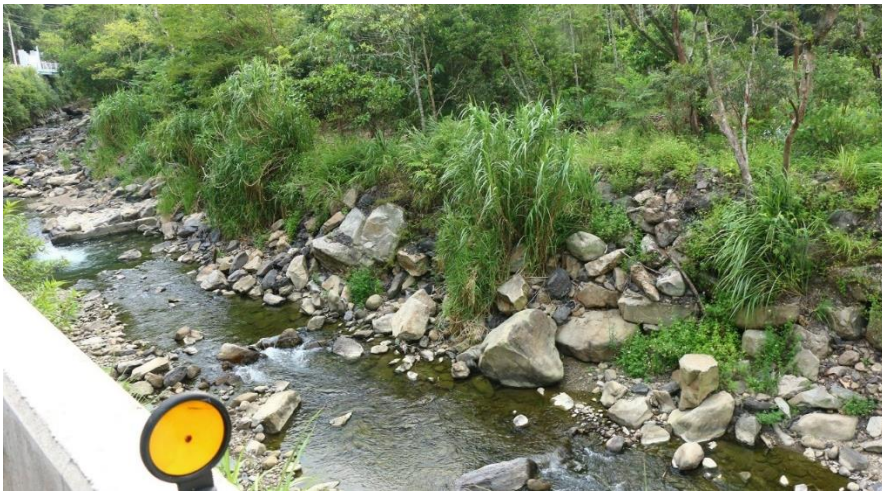
照片 6-4 平廣溪溪床的大量土石埋積（民國 105 年 4 月 1 日攝）

由於上游及支流供給平廣溪主流大量土砂，故平廣溪沿線河道均有明顯的土石埋積狀況（照片 6-4），谷形呈現平底河床狀態；此外，由於直潭壩提高新店溪之水位，侵蝕基準面升高，使得平廣溪注入新店溪處亦產生大量沈積物堆積。

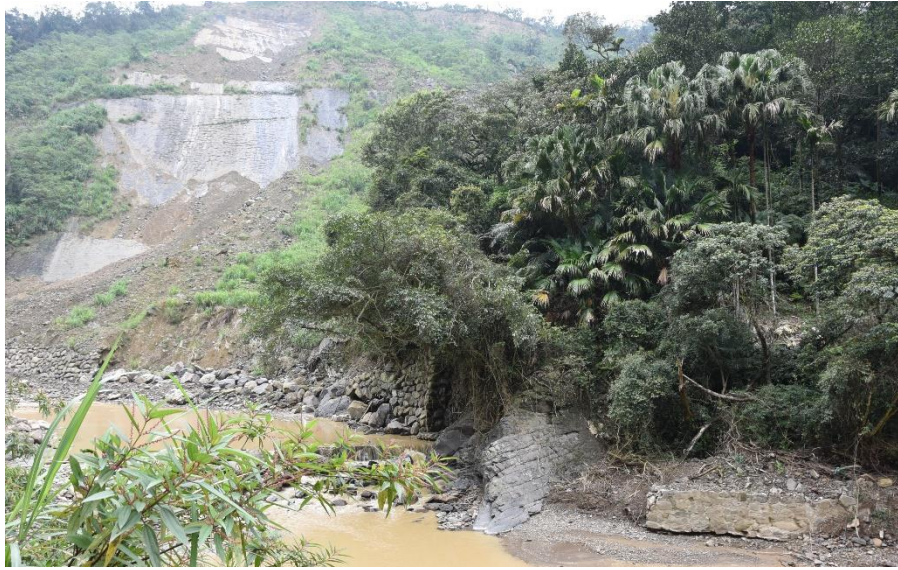
照片 6-5 平廣溪下游段左岸的順向坡岩屑崩滑
(民國 105 年 4 月 1 日攝)

平廣溪於本圖幅內，經濟部中央地質調查所已公布多處潛在大規模崩塌，可能發生岩體滑動或岩屑崩滑（照片 6-5），如民國 106 年 9 月，在平廣溪下游段，即發生多處岩體滑動、岩屑崩滑（如圖 6-3）。在圖幅範圍以外之上游河道，其埋積更盛（圖 6-4）。

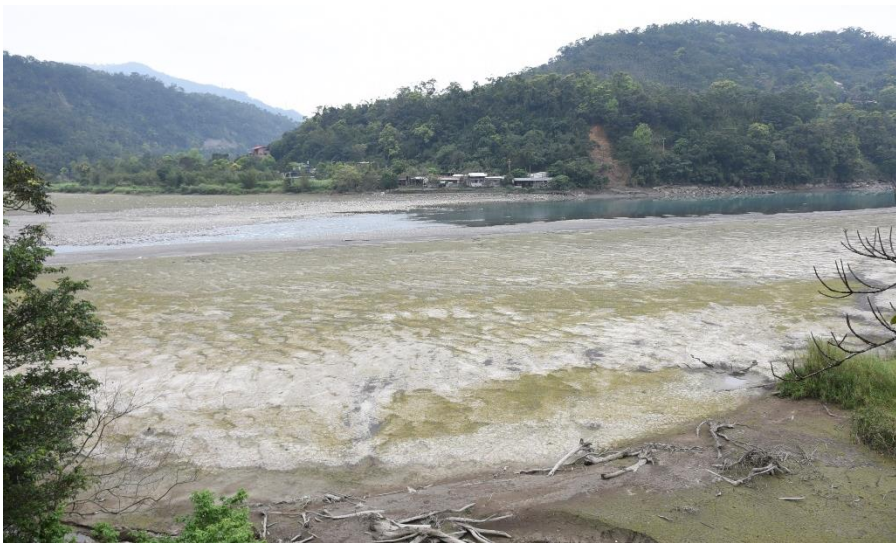
照片 6-6 淤高的新店溪廣興河段河床。
(民國 105 年 4 月 1 日攝)

編號 3：濛濛谷北側的低位河階，因直潭壩阻水、河床淤高，使該階地與河水面高差縮小。河岸因平廣溪於蘇迪勒颱風等洪水事件時，堆積大量沉積物而淤高(照片 6-6)，導致此處的淹水潛勢更形險峻(照片 6-7)。

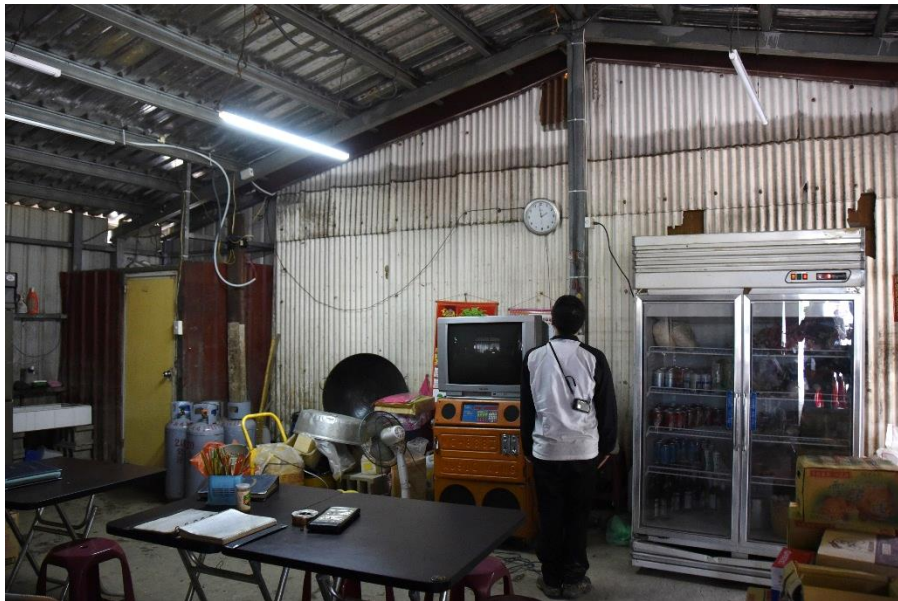
照片 6-7 於廣興離堆丘西南側之平房可見蘇迪勒颱風淹水高度痕跡，水深超過 2 公尺。(民國 105 年 4 月 1 日攝)
