# 鹿谷-北勢溪-001 Lugu-Beishih River-001

## 地形地質環境背景概況

## 深坑【本圖範圍：網格C6-C8—E6-E7】

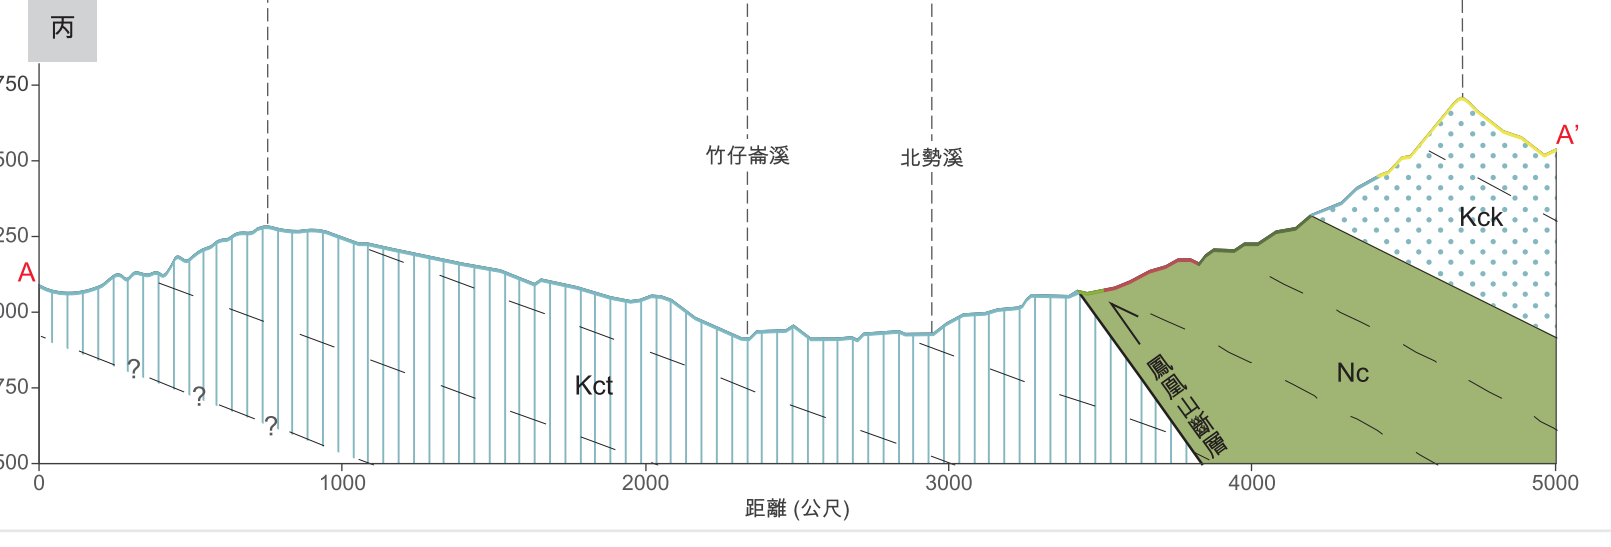
\*本圖地表起伏使用等高線插值取得，岩性資料可對照甲圖。

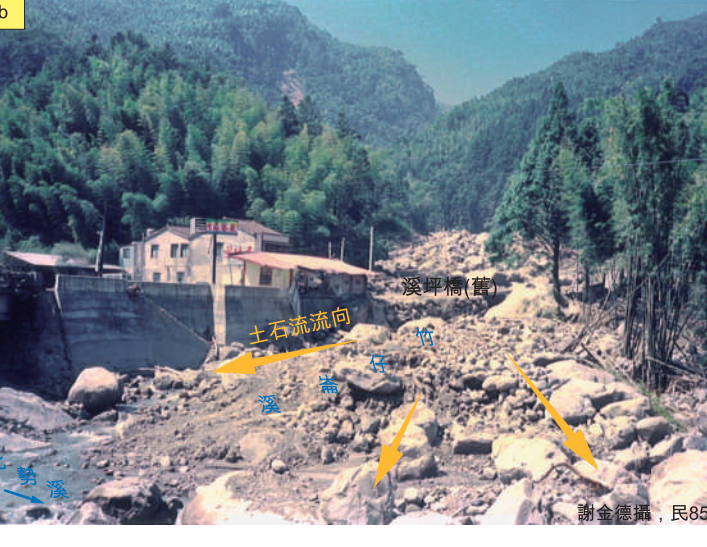
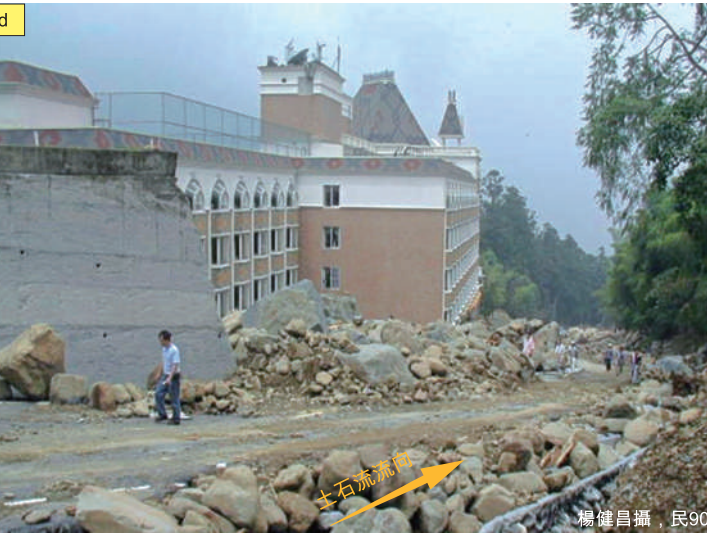
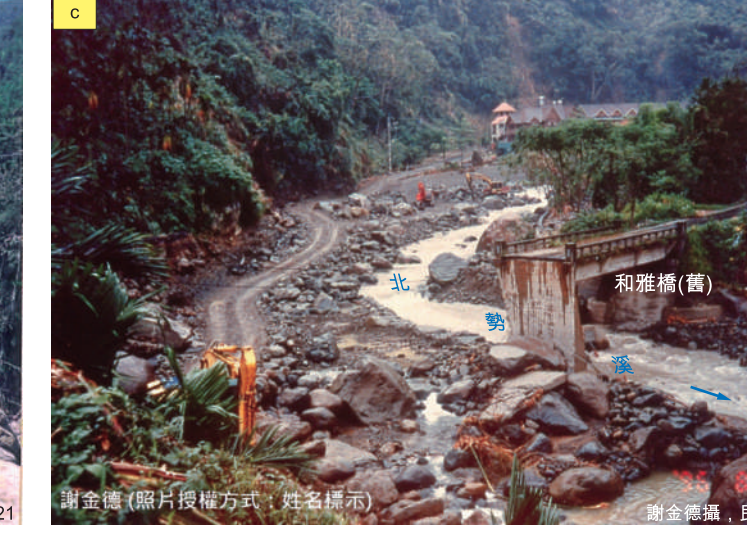
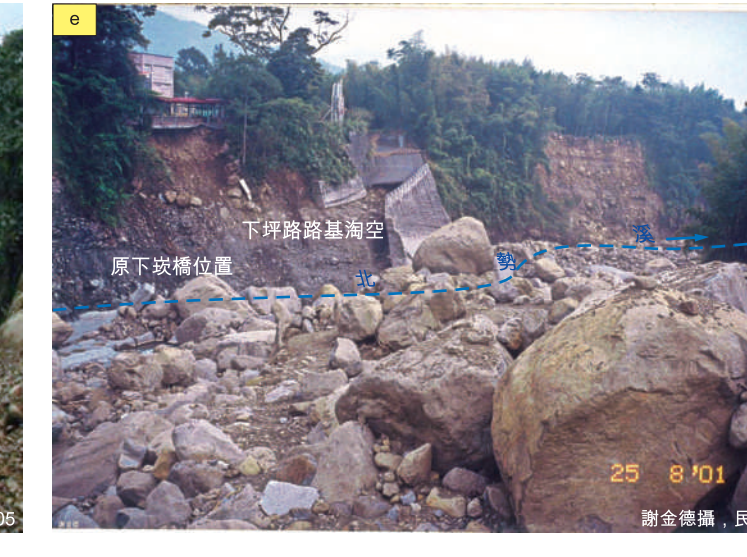
**歷史災害事件：賀伯颱風 (民國85年)**  
賀伯颱風帶來豪雨，造成北勢溪山洪暴發，部分支流發生土石流，土砂伴隨洪水淹淹，壅塞或使河道阻塞地形，進而影響河岸階地上的建物或鄰近河岸的道路建設。  
照片 a：【網格F7-竹仔溝溪谷口、溪畔橋】北勢溪流竹仔溝溪 (投標DF137) 因集水區南端土砂進入河道而發生土石流，大量土砂堆積於溪床，部分則下移進入北勢溪主流中。  
照片 b：【網格D2-北勢溪小階、堆積谷床、和雅橋】通往內樹皮的和雅橋，曾因北勢溪山洪暴發而被沖毀。

**歷史災害事件：桃芝颱風 (民國90年)**  
桃芝颱風降雨強度極大，之前集水地層 (88年) 又造成連環土石崩動，導致臺灣中部山區發生非常嚴重的土石流災害，北勢溪流域也無法倖免。  
照片 c：【網格H6-米裡村谷口之建物】野溪 (投標DF261) 在桃芝颱風期間發生土石流，大量土砂往溪溝下游搬運，衝擊鄰近溪溝的飯店。  
照片 d：【網格E7-北勢溪低位河階、堆積谷床、下底橋】北勢溪河階的堆積層結核鬆散，颱風期間溪水高漲並側蝕河階階，使階基淘空、橋樑損毀、崖面發生岩屑崩滑。
